Emplacement	BOISBRIAND
Type d'actif	Pickup ou VUS gros format
Marque / Modèle / Année	GMC SAVANA EXT 2500 CARGO 2019
NIV	1G7W7BFG8K1189323
Odomètre	127115 km
Nombre de clés	1

Rapport de dommages

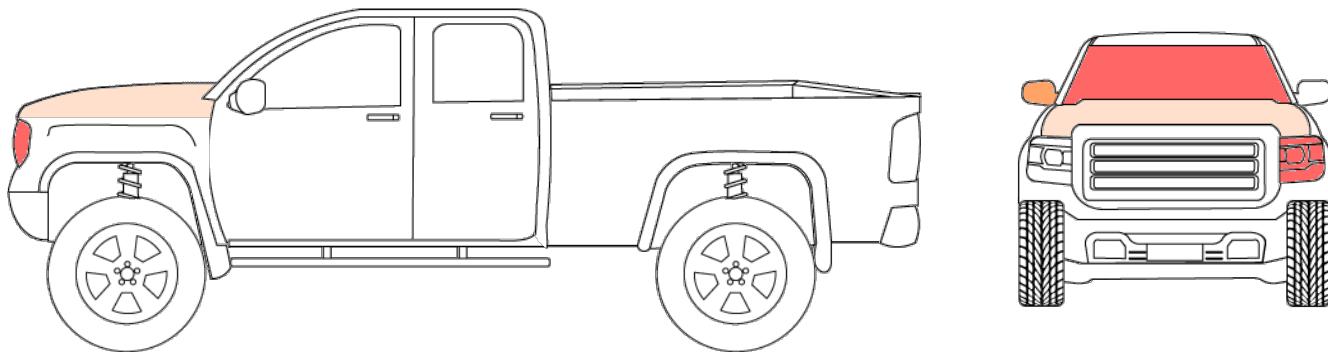
Section	Niveau de dommage	Types de dommage	Détails	Photo
Capot	Mineur	Éclat de peinture
