**Emplacement** BOISBRIAND  
**Type d'actif** Pickup ou VUS gros format  
**Marque / Modèle / Année** HINO 195 AVEC BOITE DE 20 PIEDS TRANSIT 2018  
**NIV** JHHSDM2H0JK006567  
**Odomètre** 113992 km  
**Nombre de clés** 1  
**Accessoires** AVEC BOITE DE 20 PIEDS TRANSIT, NS : 1749330

**Rapport de dommages**

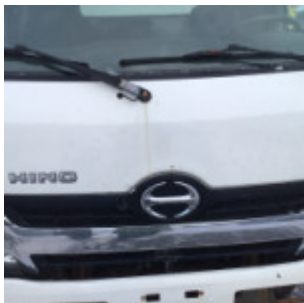
| Section | Niveau de dommage | Types de dommage | Détails | Photo |
|---|---|---|---|---|
| Capot | Majeur | Éclat de peinture | | |

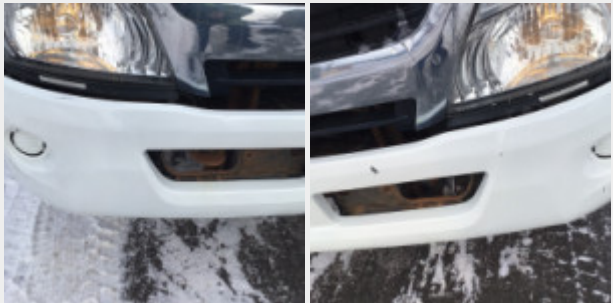
| Section | Niveau de dommage | Types de dommage | Détails | Photo |
|---|---|---|---|---|
| Pare-chocs avant | Majeur | Égratignure(s) | | |

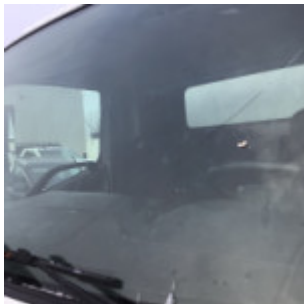
| Section | Niveau de dommage | Types de dommage | Détails | Photo |
|---|---|---|---|---|
| Pare-brise | Majeur | Besoin d'un remplacement | fissurer | |

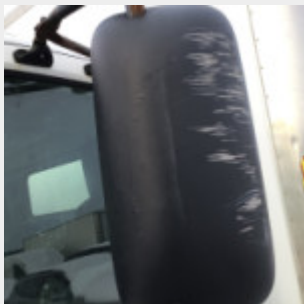
| Section | Niveau de dommage | Types de dommage | Détails | Photo |
|---|---|---|---|---|
| Rétroviseur gauche | Majeur | Rouille, Égratignure(s) | | |

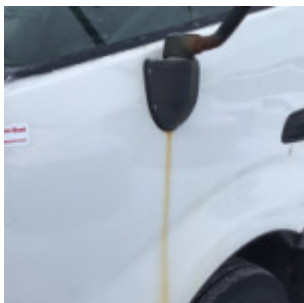
| Section | Niveau de dommage | Types de dommage | Détails | Photo |
|---|---|---|---|---|
| Porte avant gauche | Majeur | Rouille | | |

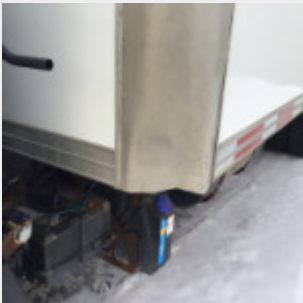
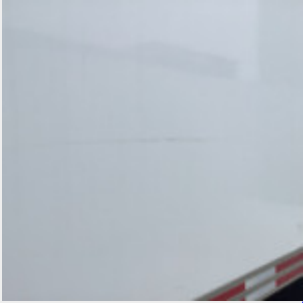
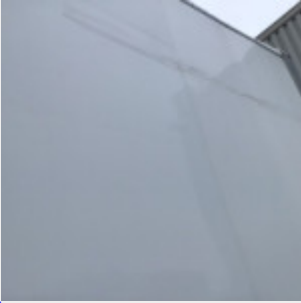
| Section | Niveau de dommage | Types de dommage | Détails | Photo |
|---|---|---|---|---|
| Aile gauche arrière | Majeur | Bosse(s), Égratignure(s) | | |

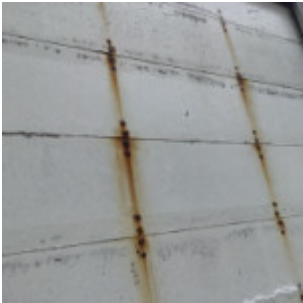
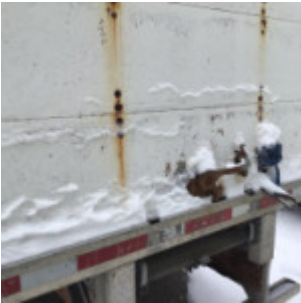
| Section | Niveau de dommage | Types de dommage | Détails | Photo |
|---|---|---|---|---|
| Hayon | Majeur | Rouille, Égratignure(s) | | |

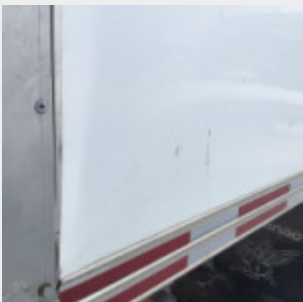
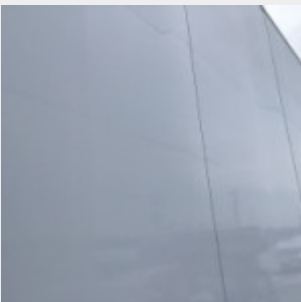
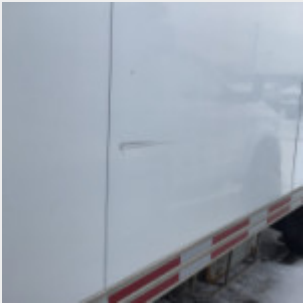
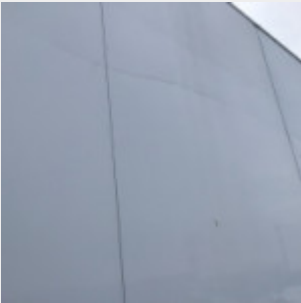
| Section | Niveau de dommage | Types de dommage | Détails | Photo |
|---|---|---|---|---|
| Aile droite arrière | Majeur | Bosse(s), Égratignure(s) | | |

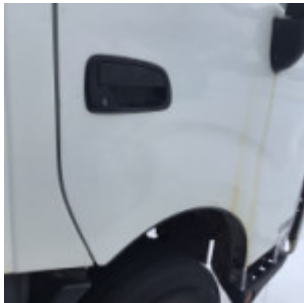
| Section | Niveau de dommage | Types de dommage | Détails | Photo |
|---|---|---|---|---|
| Porte avant droite | Majeur | Rouille | | |

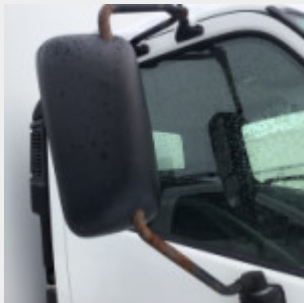
| Section | Niveau de dommage | Types de dommage | Détails | Photo |
|---|---|---|---|---|
| Rétroviseur droite | Majeur | Rouille | | |
