**Emplacement** BOISBRIAND  
**Type d'actif** VTT  
**Marque / Modèle / Année** KAWASAKI KVF750JKF 2019  
**NIV** JKAVFDJ33KB509523  
**Odomètre** 6061 km  
**Nombre de clés** 2

**Rapport de dommages**

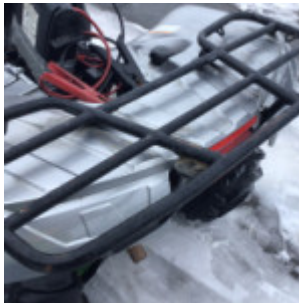
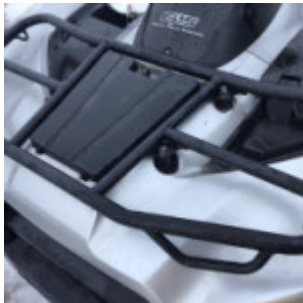
| Section | Niveau de dommage | Types de dommage | Détails | Photo |
|---|---|---|---|---|
| Pare-chocs | Majeur | Rouille, Égratignure(s) | | |

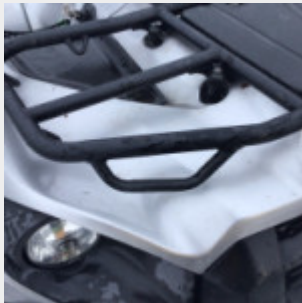
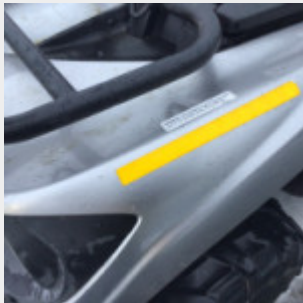
| Section | Niveau de dommage | Types de dommage | Détails | Photo |
|---|---|---|---|---|
| Carrosserie avant | Modéré | Égratignure(s) | | |

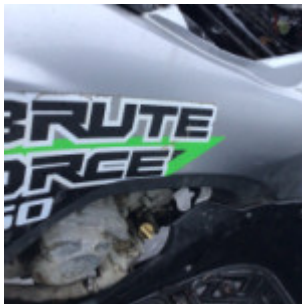
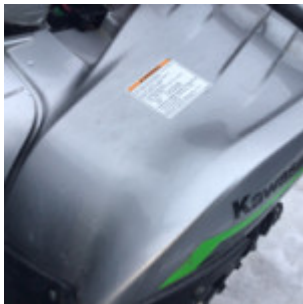
| Section | Niveau de dommage | Types de dommage | Détails | Photo |
|---|---|---|---|---|
| Carrosserie côté gauche | Majeur | Bris, Égratignure(s) | | |

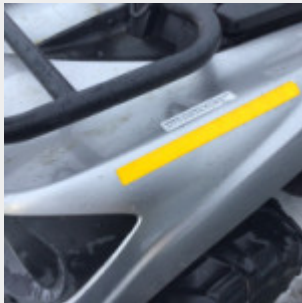
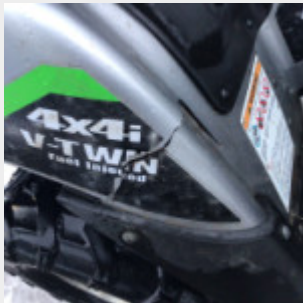
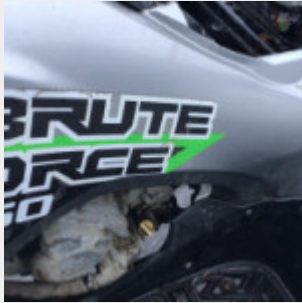
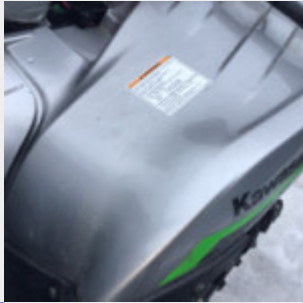
| Section | Niveau de dommage | Types de dommage | Détails | Photo |
|---|---|---|---|---|
| Marchepied gauche | Majeur | Bris, Égratignure(s) | | |

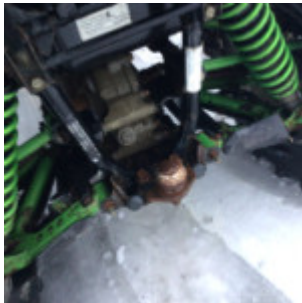
| Section | Niveau de dommage | Types de dommage | Détails | Photo |
|---|---|---|---|---|
| Suspension arrière gauche | Majeur | Rouille | | |

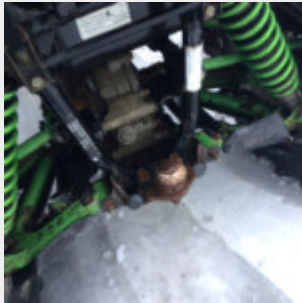
| Section | Niveau de dommage | Types de dommage | Détails | Photo |
|---|---|---|---|---|
| Suspension arrière droite | Majeur | Rouille | | |

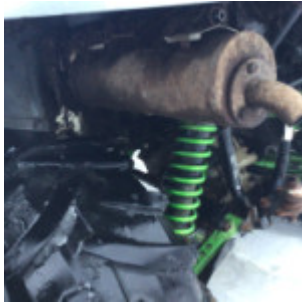
| Section | Niveau de dommage | Types de dommage | Détails | Photo |
|---|---|---|---|---|
| Silencieux | Majeur | Rouille | | |

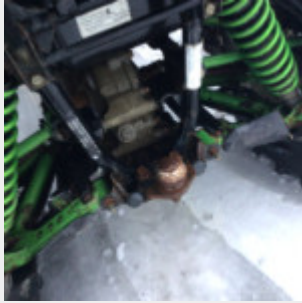
| Section | Niveau de dommage | Types de dommage | Détails | Photo |
|---|---|---|---|---|
| Chassis arrière | Majeur | Rouille | | |

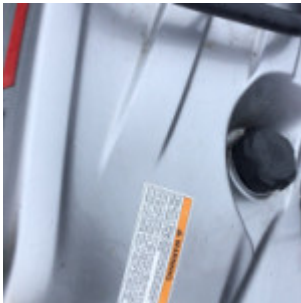
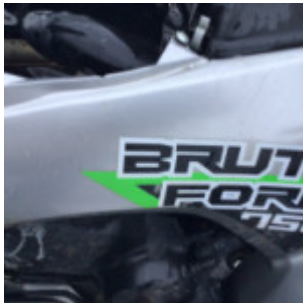
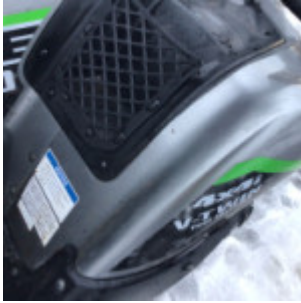
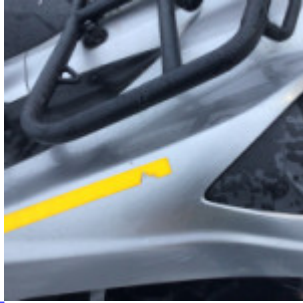
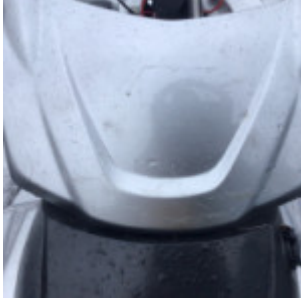
| Section | Niveau de dommage | Types de dommage | Détails | Photo |
|---|---|---|---|---|
| Carrosserie côté droite | Modéré | Égratignure(s) | | |

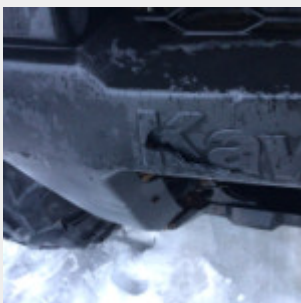
| Section | Niveau de dommage | Types de dommage | Détails | Photo |
|---|---|---|---|---|
| Chassis avant | Majeur | Bris | | |
