| <b>Marque / Modèle / Année</b> | YAMAHA YFZ450RSE 2017 |

Rapport de dommages

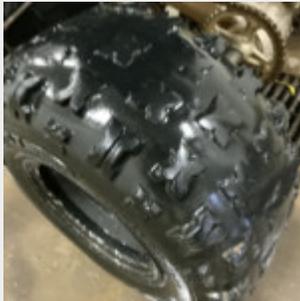
| Section | Niveau de dommage | Types de dommage | Détails | Photo |
|---|---|---|---|---|
| Pneu arrière gauche | Majeur | Usure excessive | | |

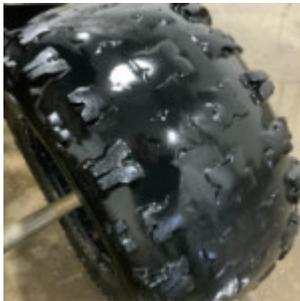
| Section | Niveau de dommage | Types de dommage | Détails | Photo |
|---|---|---|---|---|
| Pneu arrière droite | Majeur | Usure excessive | | |

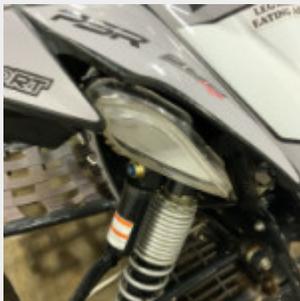
| Section | Niveau de dommage | Types de dommage | Détails | Photo |
|---|---|---|---|---|
| Lumières avant | Modéré | Cassure | | |

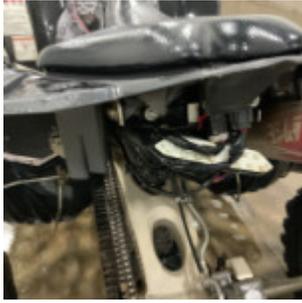
| Section | Niveau de dommage | Types de dommage | Détails | Photo |
|---|---|---|---|---|
| Support de plaque | Majeur | Bris | | |
