**Emplacement** LÉVIS  
**Type d'actif** Pickup ou VUS gros format  
**Marque / Modèle / Année** FORD EXPLORER XLT 2016  
**NIV** 1FM5K8D86GGA38828  
**Odomètre** 263137 km  
**Nombre de clés** 1

**Rapport de dommages**

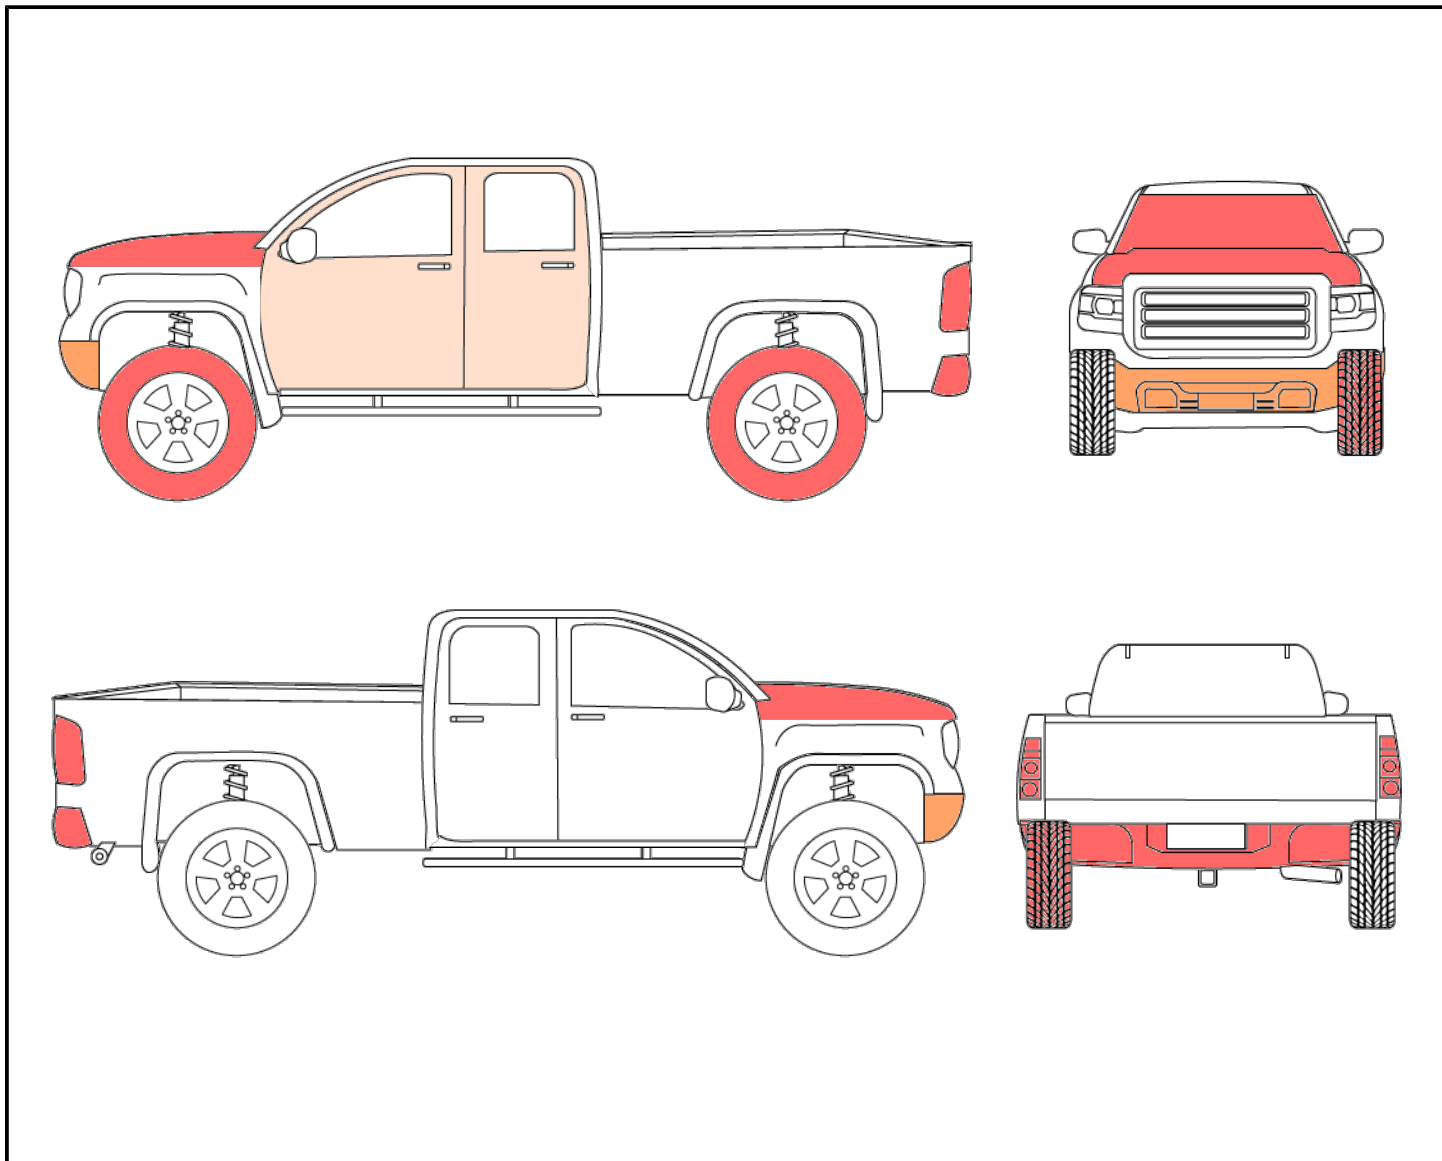
**Condition** véhicule accidenté à l'arrière, 2 crevaisons coté gauche, pare brise craqué, plusieurs égratignures et éclats de peinture, perte d'exhaust, rétroviseur arraché,

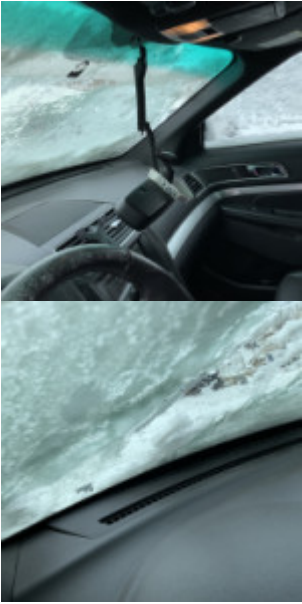
| Section | Niveau de dommage | Types de dommage | Détails | Photo |
|---|---|---|---|---|
| Pare-brise | Majeur | Cassure | | |

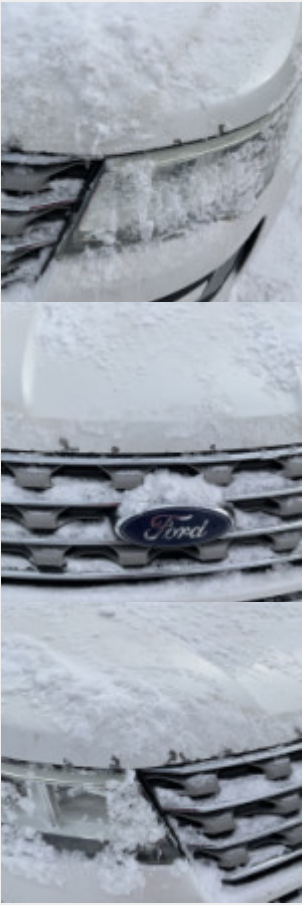
| Section | Niveau de dommage | Types de dommage | Détails | Photo |
|---|---|---|---|---|
| Capot | Majeur | Éclat de peinture | | |

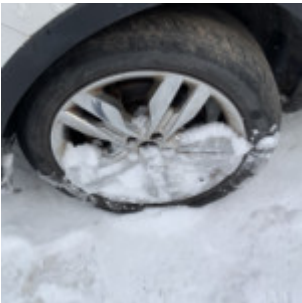
| Section | Niveau de dommage | Types de dommage | Détails | Photo |
|---|---|---|---|---|
| Pneu avant gauche | Majeur | Besoin d'un remplacement | | |

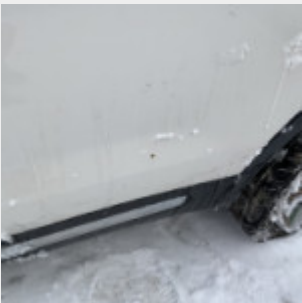
| Section | Niveau de dommage | Types de dommage | Détails | Photo |
|---|---|---|---|---|
| Porte arrière gauche | Mineur | Rouille, Égratignure(s) | | |

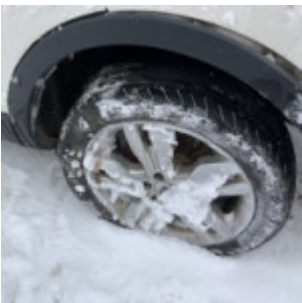
| Section | Niveau de dommage | Types de dommage | Détails | Photo |
|---|---|---|---|---|
| Pneu arrière gauche | Majeur | Besoin d'un remplacement | | |

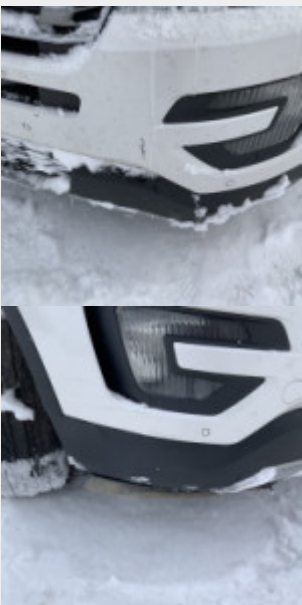
| Section | Niveau de dommage | Types de dommage | Détails | Photo |
|---|---|---|---|---|
| Pare-chocs avant | Modéré | Bris, Égratignure(s) | | |

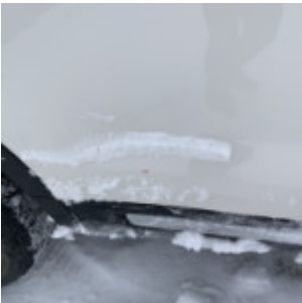
| Section | Niveau de dommage | Types de dommage | Détails | Photo |
|---|---|---|---|---|
| Porte avant gauche | Mineur | Rouille, Égratignure(s) | | |

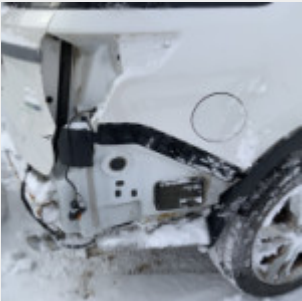
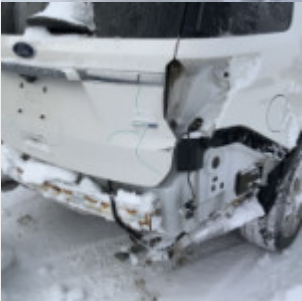
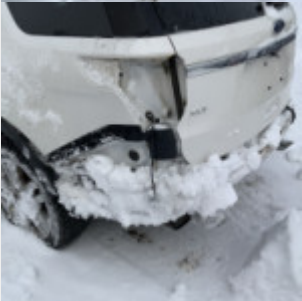
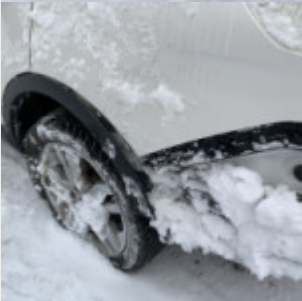
| Section | Niveau de dommage | Types de dommage | Détails | Photo |
|---|---|---|---|---|
| Pare-chocs arrière | Majeur | Bris | | |

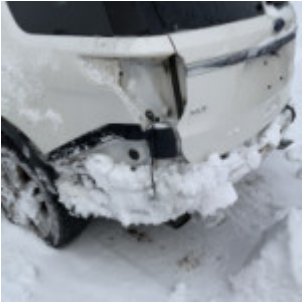
| Section | Niveau de dommage | Types de dommage | Détails | Photo |
|---|---|---|---|---|
| Lumière arrière gauche | Majeur | Bris | | |

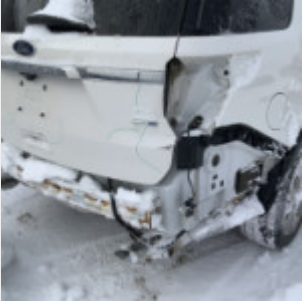
| Section | Niveau de dommage | Types de dommage | Détails | Photo |
|---|---|---|---|---|
| Lumière arrière droite | Majeur | Bris | | |
