**Emplacement** LÉVIS  
**Type d'actif** Pickup ou VUS gros format  
**Marque / Modèle / Année** FORD F-150 XLT 3.5L ECOBOOST 2015  
**NIV** 1FTFW1EG3FFC40430  
**Odomètre** 183661 km  
**Nombre de clés** 3

**Rapport de dommages**

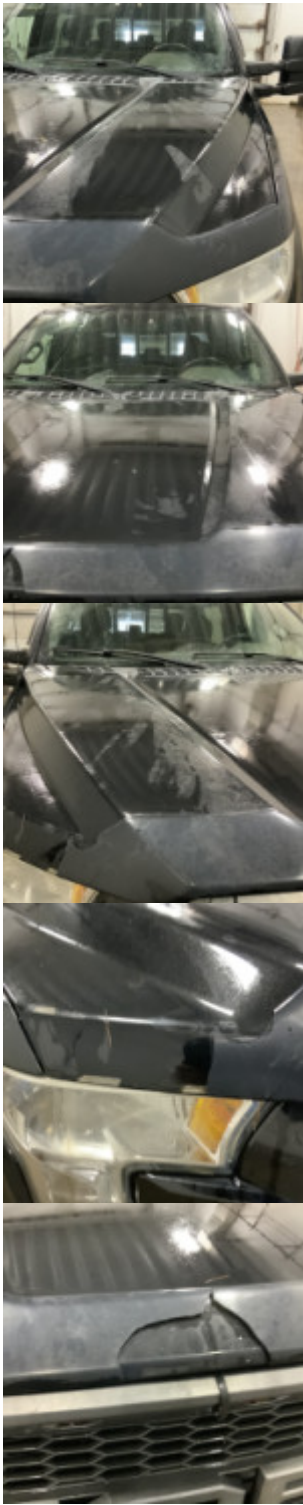
| Section | Niveau de dommage | Types de dommage | Détails | Photo |
|---|---|---|---|---|
| Capot | Modéré | Cassure, Éclat de peinture, Égratignure(s) | | |

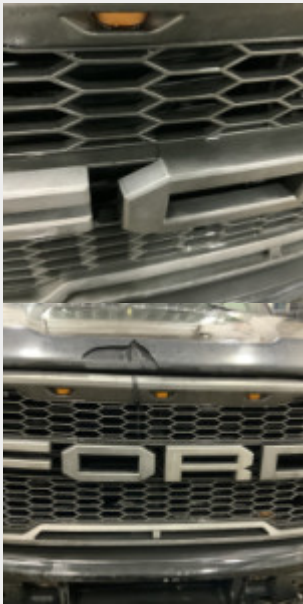
| Section | Niveau de dommage | Types de dommage | Détails | Photo |
|---|---|---|---|---|
| Calandre | Majeur | Cassure, Besoin d'un remplacement | | |

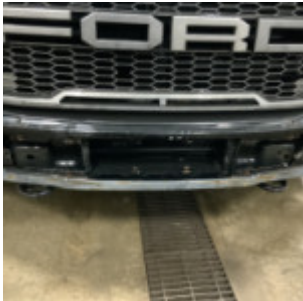
| Section | Niveau de dommage | Types de dommage | Détails | Photo |
|---|---|---|---|---|
| Pare-chocs avant | Modéré | Manquant | | |

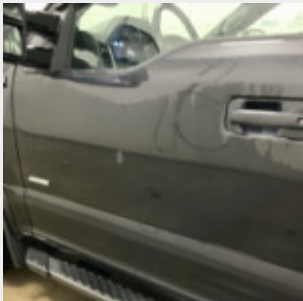
| Section | Niveau de dommage | Types de dommage | Détails | Photo |
|---|---|---|---|---|
| Porte avant gauche | Mineur | Égratignure(s) | | |

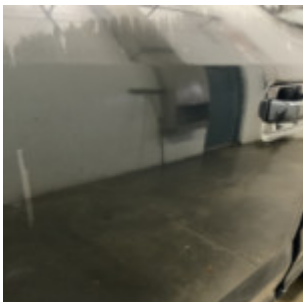
| Section | Niveau de dommage | Types de dommage | Détails | Photo |
|---|---|---|---|---|
| Porte arrière gauche | Mineur | Égratignure(s) | | |

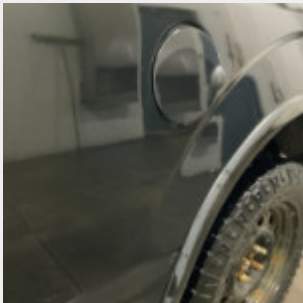
| Section | Niveau de dommage | Types de dommage | Détails | Photo |
|---|---|---|---|---|
| Aile gauche arrière | Mineur | Égratignure(s) | | |

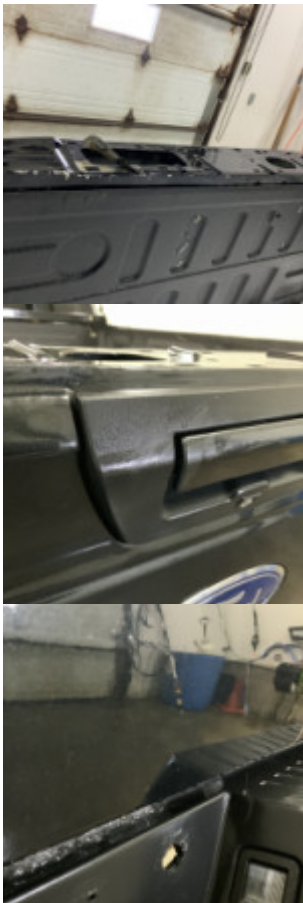
| Section | Niveau de dommage | Types de dommage | Détails | Photo |
|---|---|---|---|---|
| Hayon | Modéré | Bris, Égratignure(s) | | |

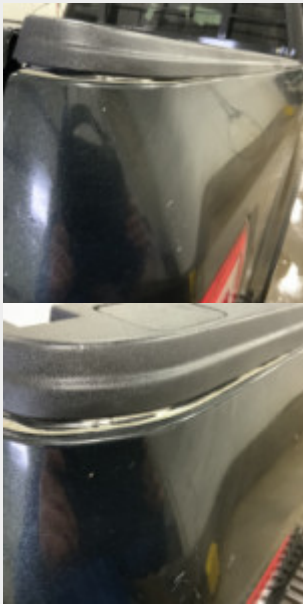
| Section | Niveau de dommage | Types de dommage | Détails | Photo |
|---|---|---|---|---|
| Aile droite arrière | Mineur | Égratignure(s) | | |

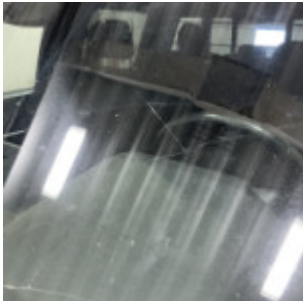
| Section | Niveau de dommage | Types de dommage | Détails | Photo |
|---|---|---|---|---|
| Pare-brise | Majeur | Bris, Besoin d'un remplacement | | |

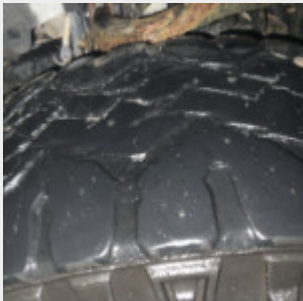
| Section | Niveau de dommage | Types de dommage | Détails | Photo |
|---|---|---|---|---|
| Pneu avant gauche | Modéré | Usure excessive | | |

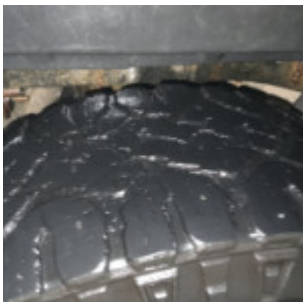
| Section | Niveau de dommage | Types de dommage | Détails | Photo |
|---|---|---|---|---|
| Pneu arrière gauche | Modéré | Usure excessive | | |

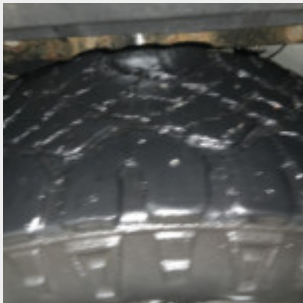
| Section | Niveau de dommage | Types de dommage | Détails | Photo |
|---|---|---|---|---|
| Pneu arrière droit | Modéré | Usure excessive | | |

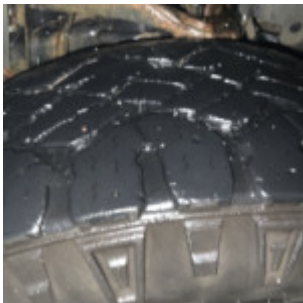
| Section | Niveau de dommage | Types de dommage | Détails | Photo |
|---|---|---|---|---|
| Pneu avant droit | Modéré | Usure excessive | | |

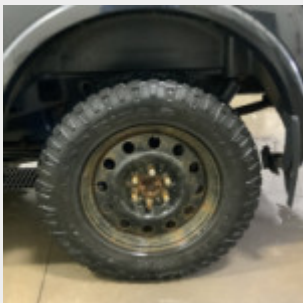
| Section | Niveau de dommage | Types de dommage | Détails | Photo |
|---|---|---|---|---|
| Rim arrière gauche | Modéré | Besoin d'un remplacement, Autre | | |

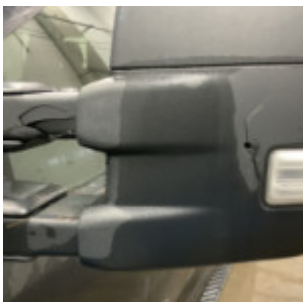
| Section | Niveau de dommage | Types de dommage | Détails | Photo |
|---|---|---|---|---|
| Rétroviseur gauche | Modéré | Bris | | |
