**Emplacement** LÉVIS  
**Type d'actif** Pickup ou VUS gros format  
**Marque / Modèle / Année** FORD F-150 XLT 2019  
**NIV** 1FTFW1E45KKE97502  
**Odomètre** 191595 km  
**Nombre de clés** 1

**Rapport de dommages**

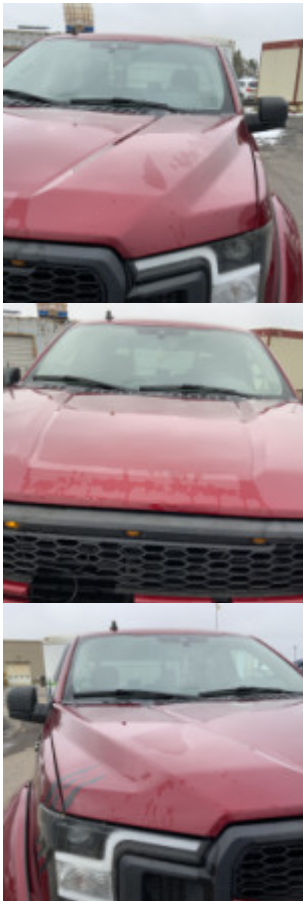
| Section | Niveau de dommage | Types de dommage | Détails | Photo |
|---|---|---|---|---|
| Capot | Modéré | Éclat de peinture, Égratignure(s) | | |

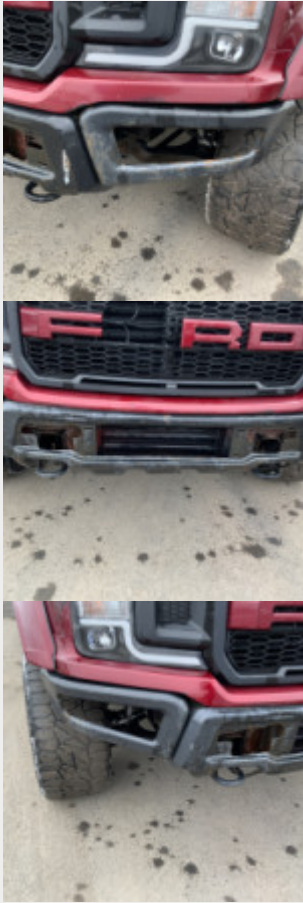
| Section | Niveau de dommage | Types de dommage | Détails | Photo |
|---|---|---|---|---|
| Pare-chocs avant | Modéré | | | |

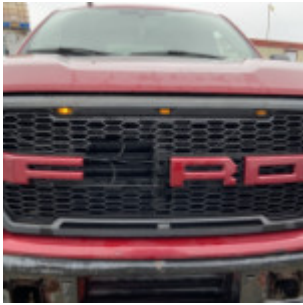
| Section | Niveau de dommage | Types de dommage | Détails | Photo |
|---|---|---|---|---|
| Calandre | Majeur | Bris, Besoin d'un remplacement | | |

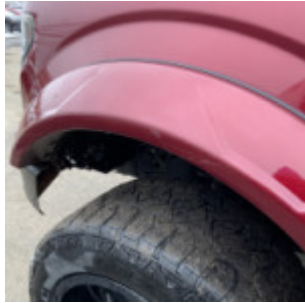
| Section | Niveau de dommage | Types de dommage | Détails | Photo |
|---|---|---|---|---|
| Contour d'aile avant gauche | Modéré | Égratignure(s) | | |

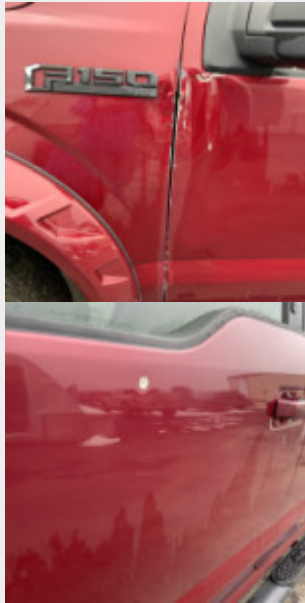
| Section | Niveau de dommage | Types de dommage | Détails | Photo |
|---|---|---|---|---|
| Porte avant gauche | Modéré | Bosse(s), Égratignure(s) | | |

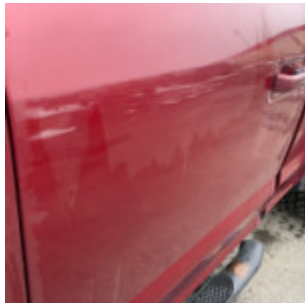
| Section | Niveau de dommage | Types de dommage | Détails | Photo |
|---|---|---|---|---|
| Porte arrière gauche | Modéré | Égratignure(s) | | |

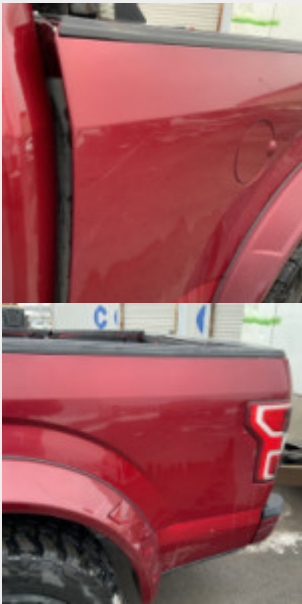
| Section | Niveau de dommage | Types de dommage | Détails | Photo |
|---|---|---|---|---|
| Aile gauche arrière | Modéré | Égratignure(s) | | |

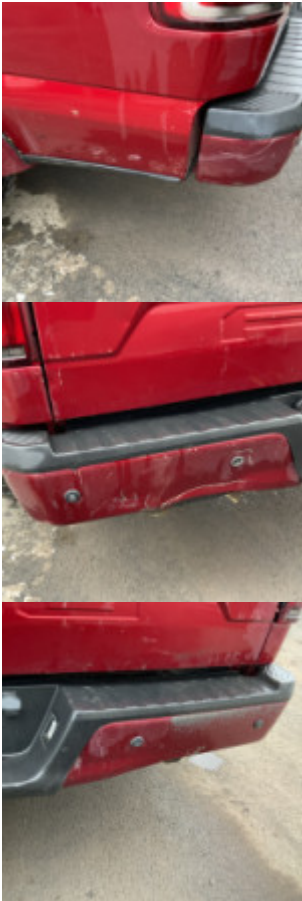
| Section | Niveau de dommage | Types de dommage | Détails | Photo |
|---|---|---|---|---|
| Pare-chocs arrière | Modéré | Bosse(s), Éclat de peinture, Égratignure(s) | | |

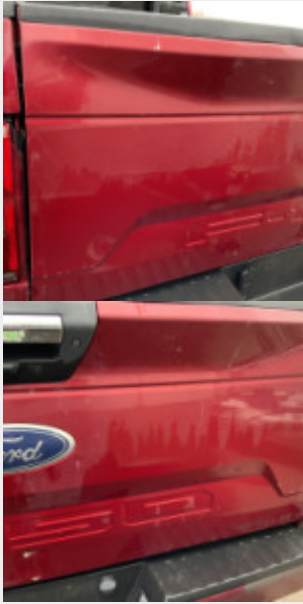
| Section | Niveau de dommage | Types de dommage | Détails | Photo |
|---|---|---|---|---|
| Hayon | Modéré | Égratignure(s) | | |

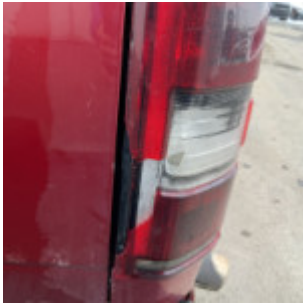
| Section | Niveau de dommage | Types de dommage | Détails | Photo |
|---|---|---|---|---|
| Lumière arrière droite | Majeur | Bris, Besoin d'un remplacement | | |

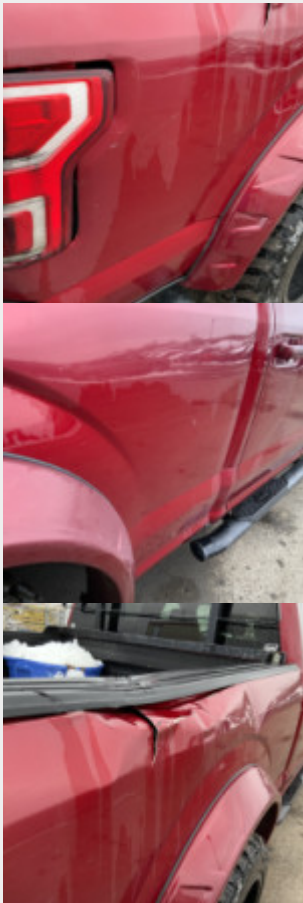
| Section | Niveau de dommage | Types de dommage | Détails | Photo |
|---|---|---|---|---|
| Aile droite arrière | Majeur | Bris, Bosse(s), Besoin d'un remplacement, Égratignure(s) | | |

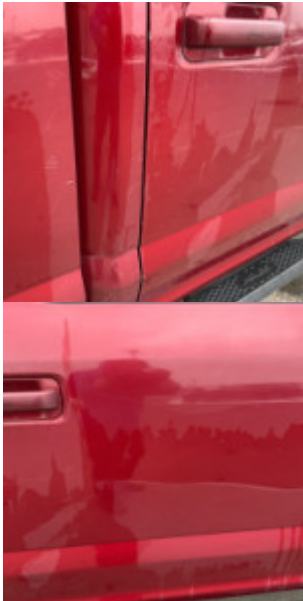
| Section | Niveau de dommage | Types de dommage | Détails | Photo |
|---|---|---|---|---|
| Porte arrière droite | Modéré | Égratignure(s) | | |

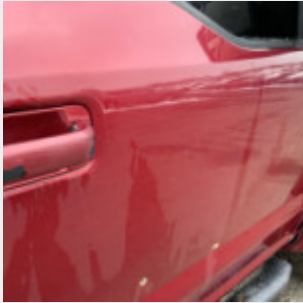
| Section | Niveau de dommage | Types de dommage | Détails | Photo |
|---|---|---|---|---|
| Porte avant droite | Modéré | Égratignure(s) | | |

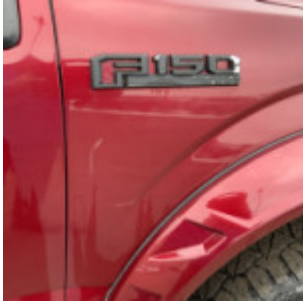
| Section | Niveau de dommage | Types de dommage | Détails | Photo |
|---|---|---|---|---|
| Aile droite avant | Mineur | Égratignure(s) | | |
