**Emplacement** BOISBRIAND  
**Type d'actif** Pickup ou VUS gros format  
**Marque / Modèle / Année** DODGE GRAND CARAVAN SXT 2016  
**NIV** 2C4RDGBG8GR393860  
**Odomètre** 158688 km  
**Nombre de clés** 2

**Rapport de dommages**

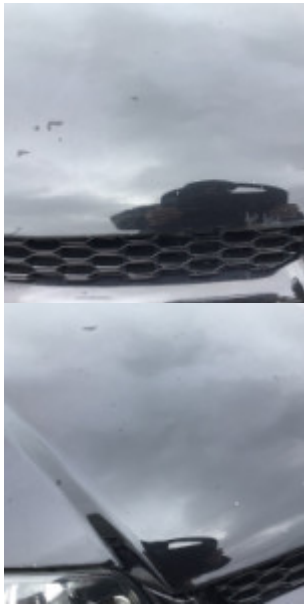
| Section | Niveau de dommage | Types de dommage | Détails | Photo |
|---|---|---|---|---|
| Capot | Majeur | Éclat de peinture | | |

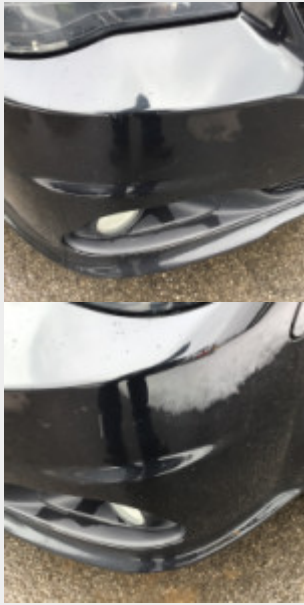
| Section | Niveau de dommage | Types de dommage | Détails | Photo |
|---|---|---|---|---|
| Pare-chocs avant | Majeur | Éclat de peinture, Égratignure(s) | | |

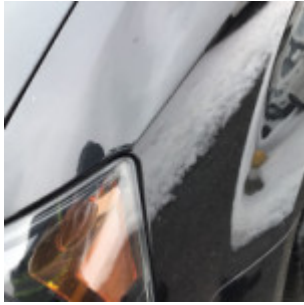
| Section | Niveau de dommage | Types de dommage | Détails | Photo |
|---|---|---|---|---|
| Aile gauche avant | Majeur | Éclat de peinture | | |

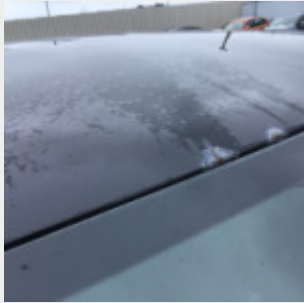
| Section | Niveau de dommage | Types de dommage | Détails | Photo |
|---|---|---|---|---|
| Toît | Majeur | Rouille | | |

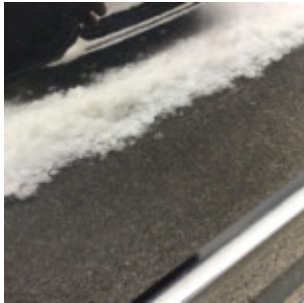
| Section | Niveau de dommage | Types de dommage | Détails | Photo |
|---|---|---|---|---|
| Porte avant gauche | Mineur | Égratignure(s) | | |

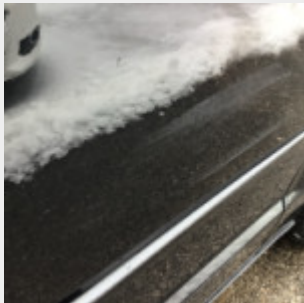
| Section | Niveau de dommage | Types de dommage | Détails | Photo |
|---|---|---|---|---|
| Porte arrière gauche | Majeur | Égratignure(s) | | |

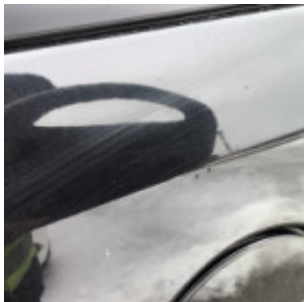
| Section | Niveau de dommage | Types de dommage | Détails | Photo |
|---|---|---|---|---|
| Aile gauche arrière | Modéré | Égratignure(s) | | |

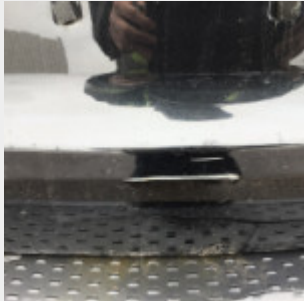
| Section | Niveau de dommage | Types de dommage | Détails | Photo |
|---|---|---|---|---|
| Hayon | Majeur | Égratignure(s) | | |

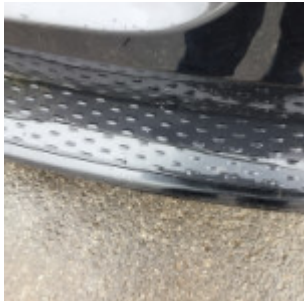
| Section | Niveau de dommage | Types de dommage | Détails | Photo |
|---|---|---|---|---|
| Pare-chocs arrière | Majeur | Bris | | |

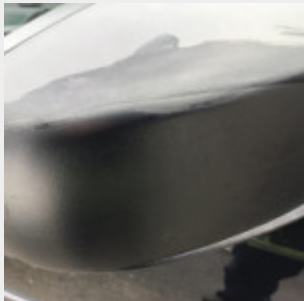
| Section | Niveau de dommage | Types de dommage | Détails | Photo |
|---|---|---|---|---|
| Rétroviseur droite | Mineur | Égratignure(s) | | |

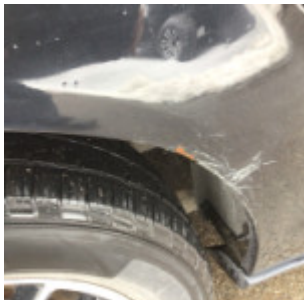
| Section | Niveau de dommage | Types de dommage | Détails | Photo |
|---|---|---|---|---|
| Aile droite arrière | Majeur | Rouille | | |

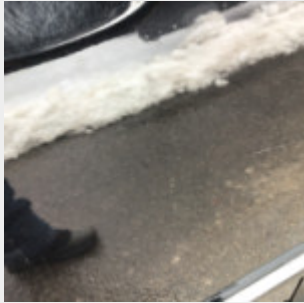
| Section | Niveau de dommage | Types de dommage | Détails | Photo |
|---|---|---|---|---|
| Porte arrière droite | Majeur | Éclat de peinture, Égratignure(s) | | |

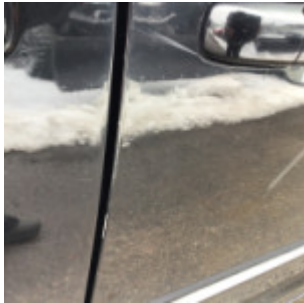
| Section | Niveau de dommage | Types de dommage | Détails | Photo |
|---|---|---|---|---|
| Porte avant droite | Majeur | Égratignure(s) | | |

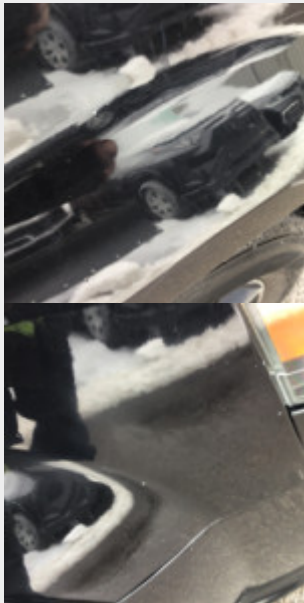
| Section | Niveau de dommage | Types de dommage | Détails | Photo |
|---|---|---|---|---|
| Aile droite avant | Majeur | Éclat de peinture | | |
