| <b>Marque / Modèle / Année</b> | MERCEDES-BENZ SPRINTER 2500 2022 |

**Rapport de dommages**

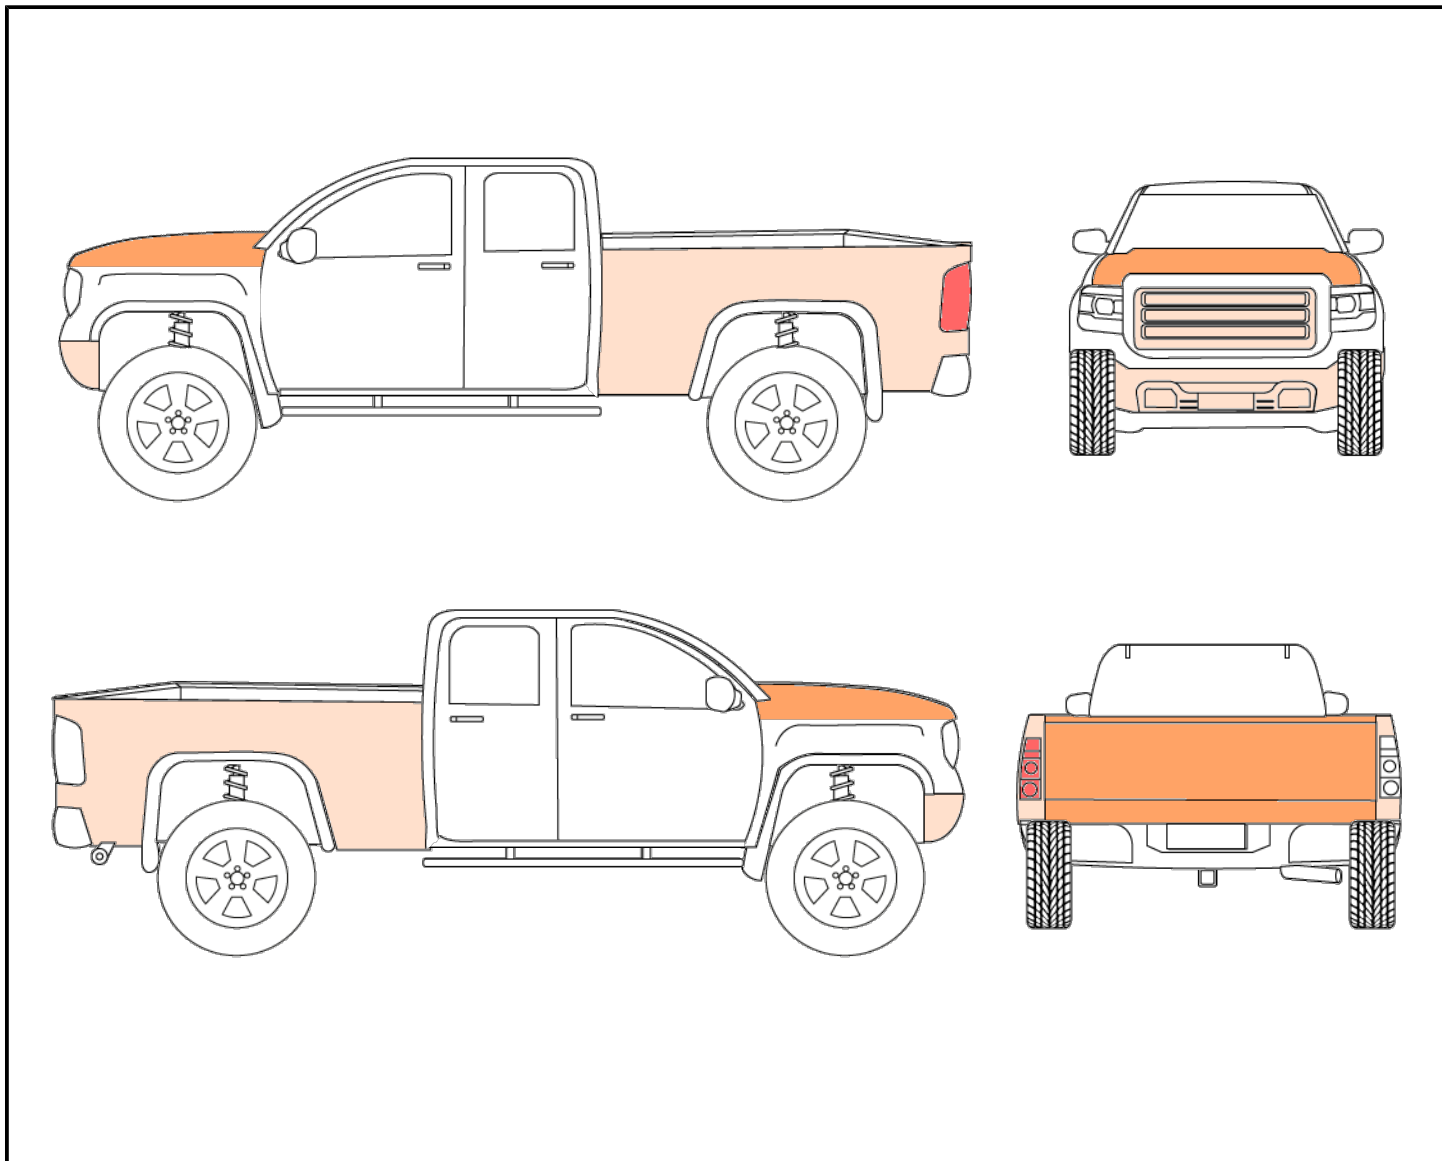
| <b>Condition</b> | quelques égratignures, petite bosse sur le capot et en arrière coté gauche, lumière arrière gauche brisée |

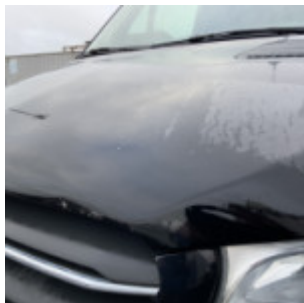
| Section | Niveau de dommage | Types de dommage | Détails | Photo |
|---|---|---|---|---|
| Capot | Modéré | Bosse(s) | | |

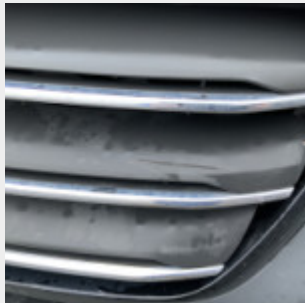
| Section | Niveau de dommage | Types de dommage | Détails | Photo |
|---|---|---|---|---|
| Calandre | Mineur | Égratignure(s) | | |

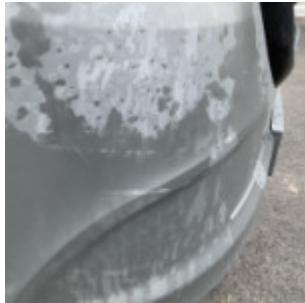
| Section | Niveau de dommage | Types de dommage | Détails | Photo |
|---|---|---|---|---|
| Pare-chocs avant | Mineur | Égratignure(s) | | |

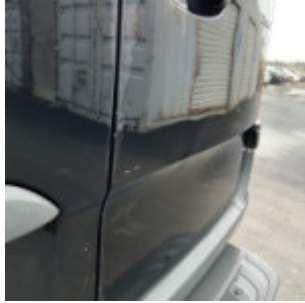
| Section | Niveau de dommage | Types de dommage | Détails | Photo |
|---|---|---|---|---|
| Hayon | Modéré | Égratignure(s) | | |

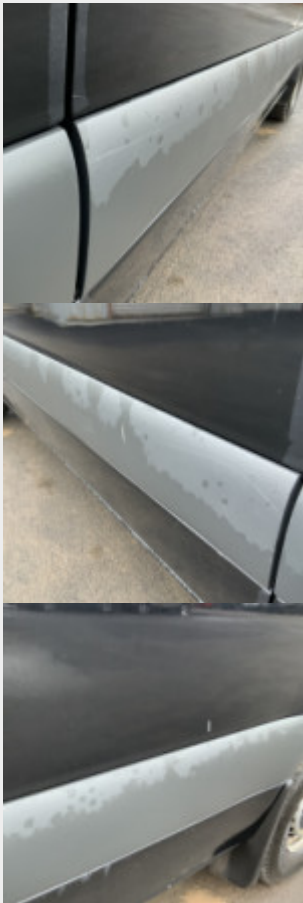
| Section | Niveau de dommage | Types de dommage | Détails | Photo |
|---|---|---|---|---|
| Aile droite arrière | Mineur | Égratignure(s) | | |

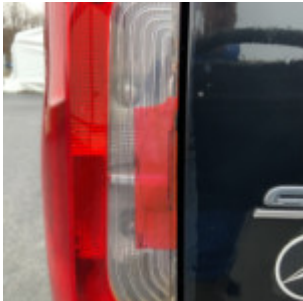
| Section | Niveau de dommage | Types de dommage | Détails | Photo |
|---|---|---|---|---|
| Lumière arrière gauche | Majeur | Bris, Besoin d'un remplacement | | |
