**Emplacement** LÉVIS  
**Type d'actif** Pickup ou VUS gros format  
**Marque / Modèle / Année** RAM 1500 SPORT 2017  
**NIV** 1C6RR7MT9HS574503  
**Odomètre** 130967 km  
**Nombre de clés** 1

**Rapport de dommages**

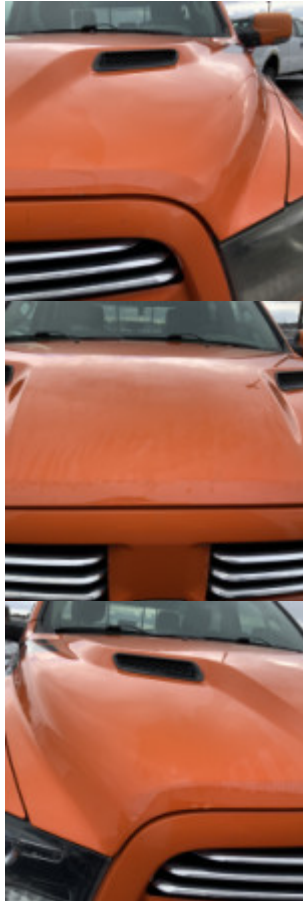
| Section | Niveau de dommage | Types de dommage | Détails | Photo |
|---|---|---|---|---|
| Capot | Mineur | Éclat de peinture, Égratignure(s) | | |

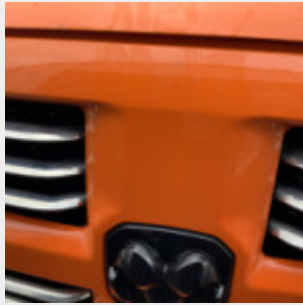
| Section | Niveau de dommage | Types de dommage | Détails | Photo |
|---|---|---|---|---|
| Calandre | Mineur | Éclat de peinture | | |

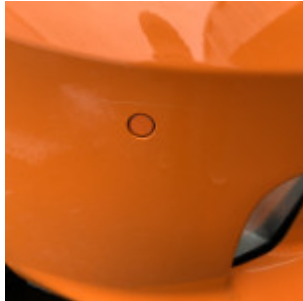
| Section | Niveau de dommage | Types de dommage | Détails | Photo |
|---|---|---|---|---|
| Pare-chocs avant | Mineur | Égratignure(s) | | |

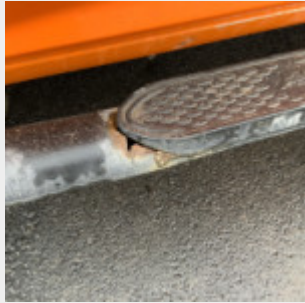
| Section | Niveau de dommage | Types de dommage | Détails | Photo |
|---|---|---|---|---|
| Marchepied côté gauche | Modéré | Rouille | | |

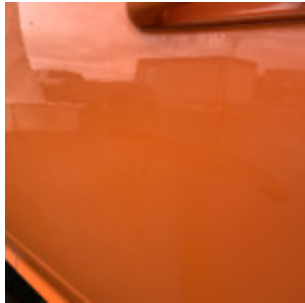
| Section | Niveau de dommage | Types de dommage | Détails | Photo |
|---|---|---|---|---|
| Porte avant gauche | Mineur | Égratignure(s) | | |

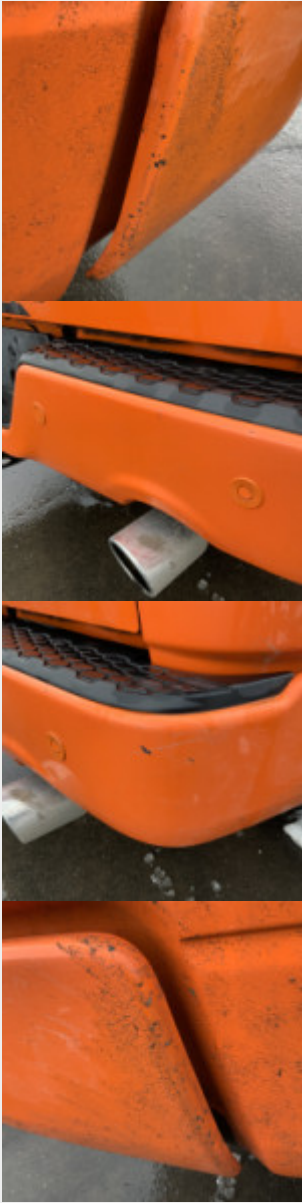
| Section | Niveau de dommage | Types de dommage | Détails | Photo |
|---|---|---|---|---|
| Pare-chocs arrière | Modéré | Éclat de peinture, Égratignure(s) | | |

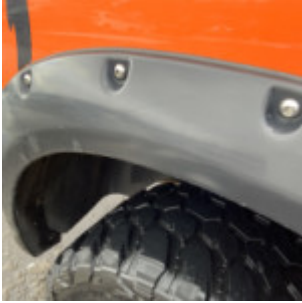
| Section | Niveau de dommage | Types de dommage | Détails | Photo |
|---|---|---|---|---|
| Contour d'aile arrière droite | Mineur | Égratignure(s) | | |

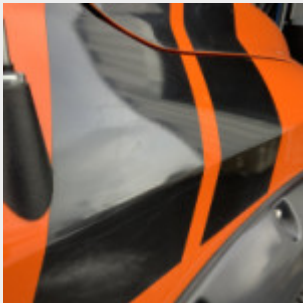
| Section | Niveau de dommage | Types de dommage | Détails | Photo |
|---|---|---|---|---|
| Aile droite avant | Mineur | Égratignure(s) | | |

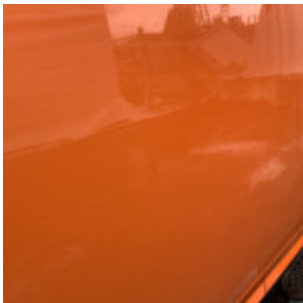
| Section | Niveau de dommage | Types de dommage | Détails | Photo |
|---|---|---|---|---|
| Porte arrière droite | Mineur | Égratignure(s) | | |
