**Emplacement** BOISBRIAND  
**Type d'actif** Pickup ou VUS gros format  
**Marque / Modèle / Année** FORD TRANSIT 250 MR SLIDE 148WB 2019  
**NIV** 1FTYR2CM4KKA44299  
**Odomètre** 207750 km  
**Nombre de clés** 1

**Rapport de dommages**

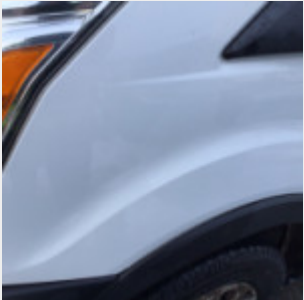
| Section | Niveau de dommage | Types de dommage | Détails | Photo |
|---|---|---|---|---|
| Aile gauche avant | Majeur | Éclat de peinture | | |

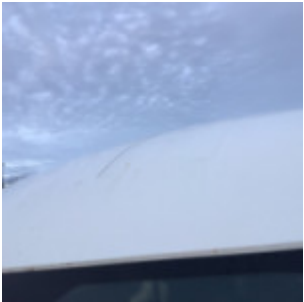
| Section | Niveau de dommage | Types de dommage | Détails | Photo |
|---|---|---|---|---|
| Toît | Majeur | Rouille | | |

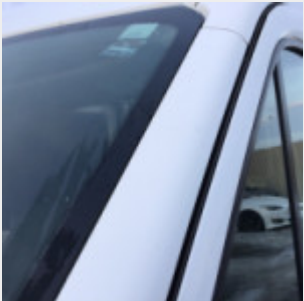
| Section | Niveau de dommage | Types de dommage | Détails | Photo |
|---|---|---|---|---|
| Contour haut de porte gauche | Modéré | Éclat de peinture | | |

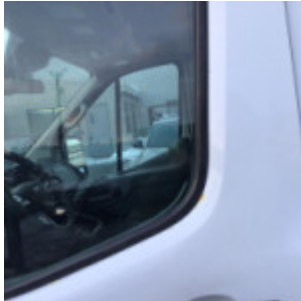
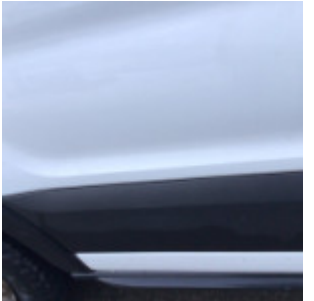
| Section | Niveau de dommage | Types de dommage | Détails | Photo |
|---|---|---|---|---|
| Porte avant gauche | Majeur | Éclat de peinture, Rouille | | |

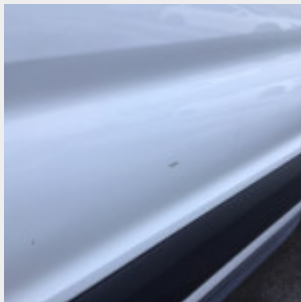
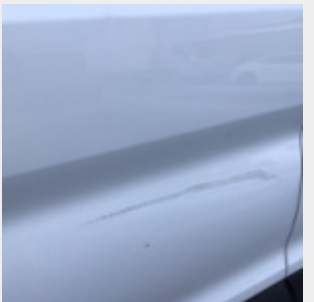
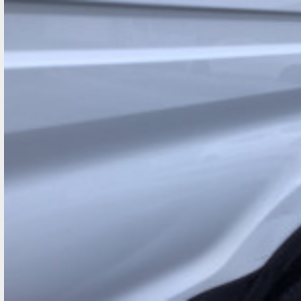
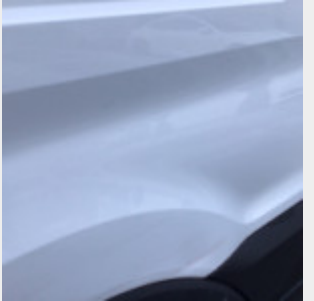
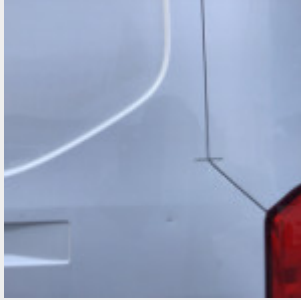
| Section | Niveau de dommage | Types de dommage | Détails | Photo |
|---|---|---|---|---|
| Aile gauche arrière | Majeur | Égratignure(s) | | |

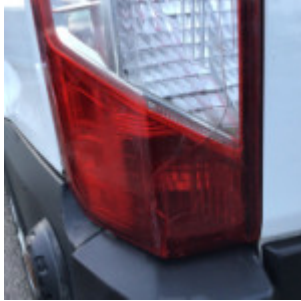
| Section | Niveau de dommage | Types de dommage | Détails | Photo |
|---|---|---|---|---|
| Lumière arrière gauche | Majeur | Bris | | |

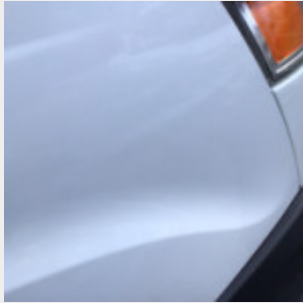
| Section | Niveau de dommage | Types de dommage | Détails | Photo |
|---|---|---|---|---|
| Aile droite avant | Majeur | Éclat de peinture | | |

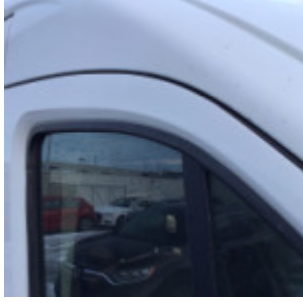
| Section | Niveau de dommage | Types de dommage | Détails | Photo |
|---|---|---|---|---|
| Contour haut de porte droit | Majeur | Éclat de peinture | | |
