**Emplacement** BOISBRIAND  
**Type d'actif** Pickup ou VUS gros format  
**Marque / Modèle / Année** FORD TRANSIT 250 MR SLIDE 148WB 2019  
**NIV** 1FTYR2CM4KKA44299  
**Odomètre** 207750 km  
**Nombre de clés** 1

**Rapport de dommages**

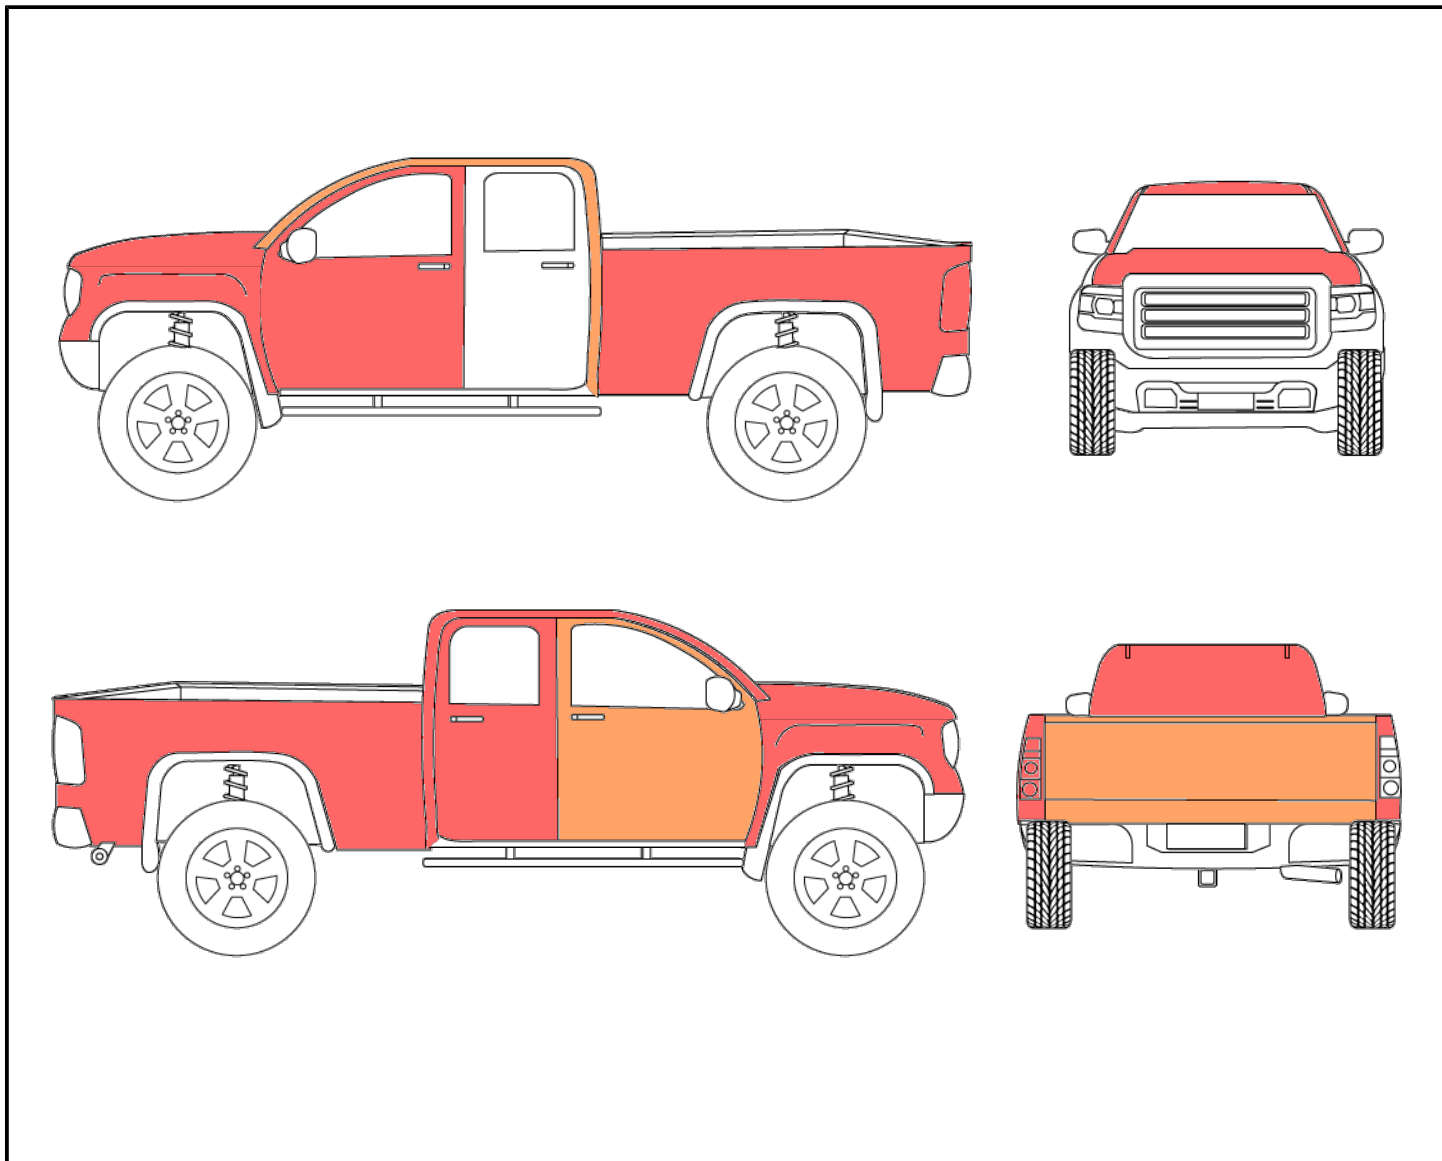
**Déclaration** Témoin allumé dans le tableau de bord(abs)  
**Condition** Siège conducteur brûlure cigarettes, Hood éclat peinture majeur, aile avant gauche Eclat peinture majeur, toit rouillé majeur, porte conducteur rouiller et Eclat peinture majeur, porte conducteur ouvre pas de extérieur et la vitre électrique ne fonctionne pas, carrosserie extérieur gauche egratignure majeurs, peinture arrière rouiller, portes arrières poussières de freins modérer, carrosserie extérieur droite egratignures majeures et coulisses de rouilles, porte coulissante droite bosser majeur, porte passager bosser modéré et poussière de frein, aile avant droite Eclat peinture majeur, lumière arrière gauche brisée, Témoin allumé dans le tableau de bord(abs)

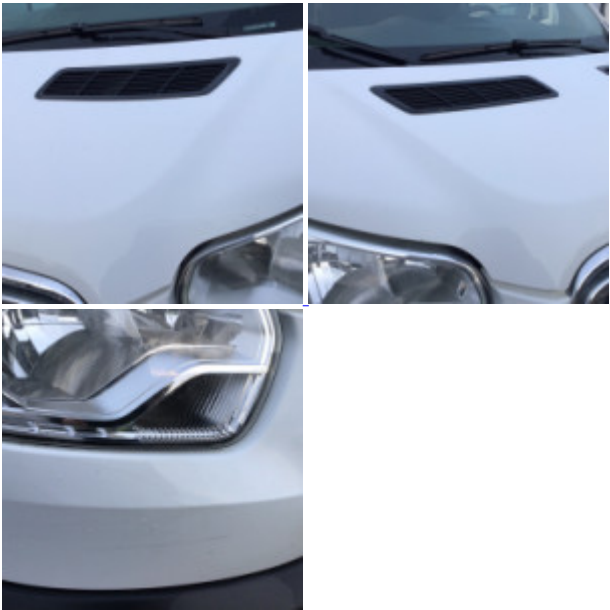
| Section | Niveau de dommage | Types de dommage | Détails | Photo |
|---|---|---|---|---|
| Capot | Majeur | Éclat de peinture | | |

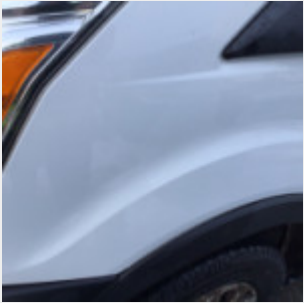
| Section | Niveau de dommage | Types de dommage | Détails | Photo |
|---|---|---|---|---|
| Aile gauche avant | Majeur | Éclat de peinture | | |

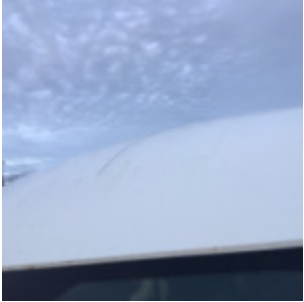
| Section | Niveau de dommage | Types de dommage | Détails | Photo |
|---|---|---|---|---|
| Toît | Majeur | Rouille | | |

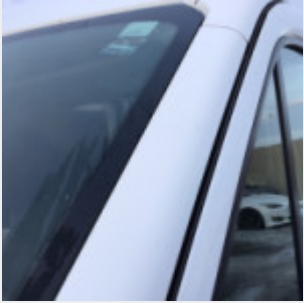
| Section | Niveau de dommage | Types de dommage | Détails | Photo |
|---|---|---|---|---|
| Contour haut de porte gauche | Modéré | Éclat de peinture | | |

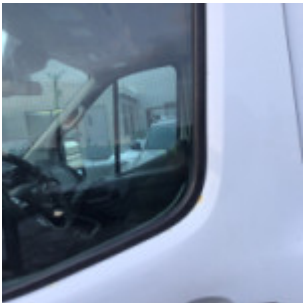
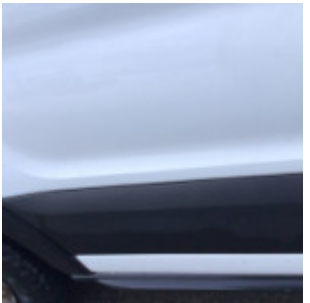
| Section | Niveau de dommage | Types de dommage | Détails | Photo |
|---|---|---|---|---|
| Porte avant gauche | Majeur | Éclat de peinture, Rouille | | |

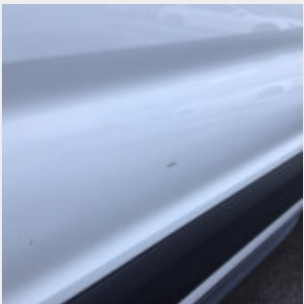
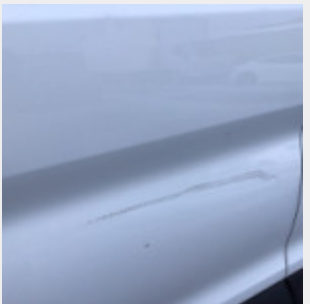
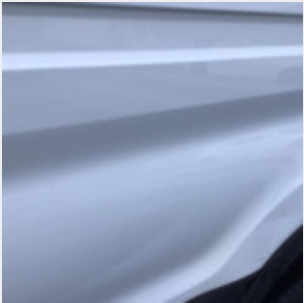
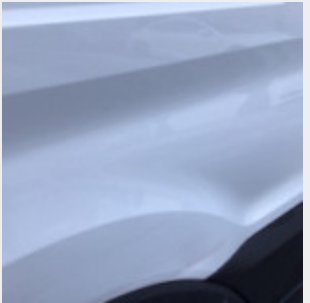
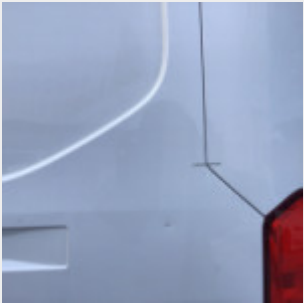
| Section | Niveau de dommage | Types de dommage | Détails | Photo |
|---|---|---|---|---|
| Aile gauche arrière | Majeur | Égratignure(s) | | |

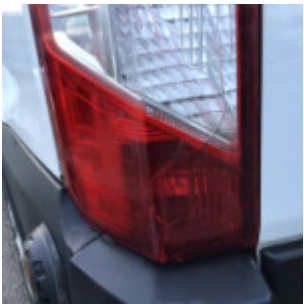
| Section | Niveau de dommage | Types de dommage | Détails | Photo |
|---|---|---|---|---|
| Lumière arrière gauche | Majeur | Bris | | |

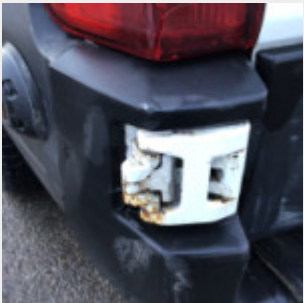
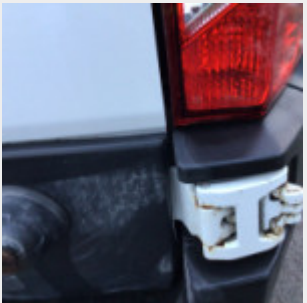
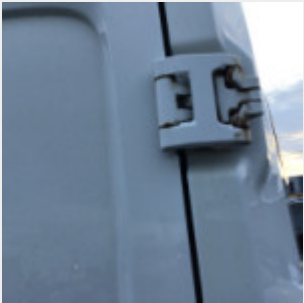
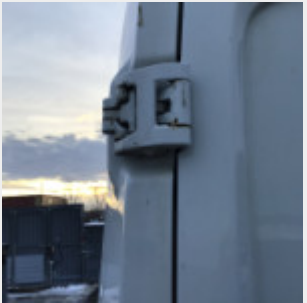
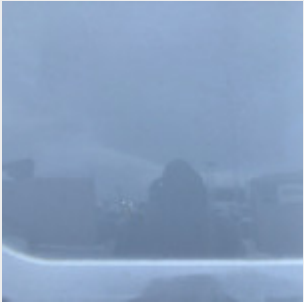
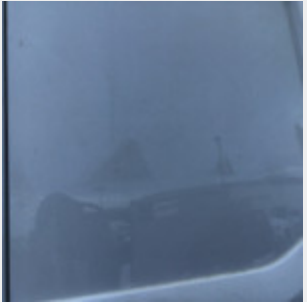
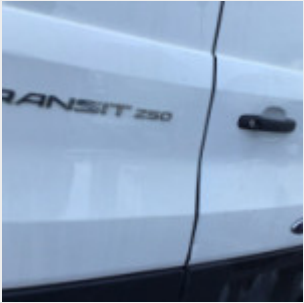
| Section | Niveau de dommage | Types de dommage | Détails | Photo |
|---|---|---|---|---|
| Hayon | Modéré | Autre | poussières de freins et les peinture rouilliers | |

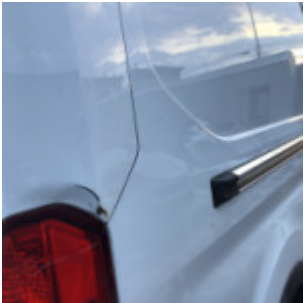
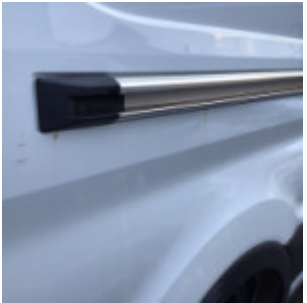
| Section | Niveau de dommage | Types de dommage | Détails | Photo |
|---|---|---|---|---|
| Aile droite arrière | Majeur | Rouille, Égratignure(s) | | |

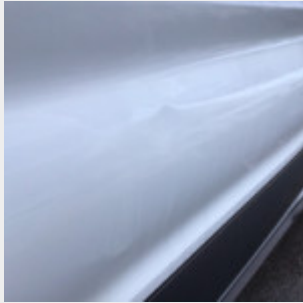
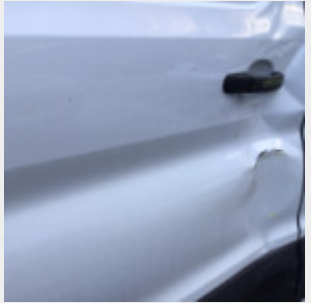
| Section | Niveau de dommage | Types de dommage | Détails | Photo |
|---|---|---|---|---|
| Porte arrière droite | Majeur | Bosse(s) | | |

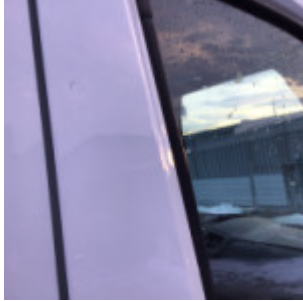
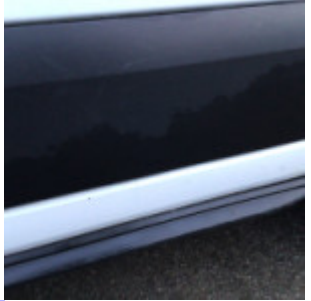
| Section | Niveau de dommage | Types de dommage | Détails | Photo |
|---|---|---|---|---|
| Porte avant droite | Modéré | Bosse(s), Autre | poussières de freins | |

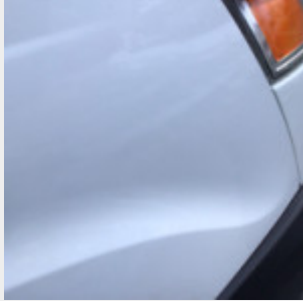
| Section | Niveau de dommage | Types de dommage | Détails | Photo |
|---|---|---|---|---|
| Aile droite avant | Majeur | Éclat de peinture | | |

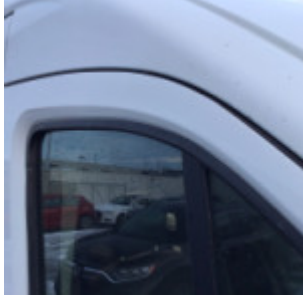
| Section | Niveau de dommage | Types de dommage | Détails | Photo |
|---|---|---|---|---|
| Contour haut de porte droit | Majeur | Éclat de peinture | | |
