**Emplacement** BOISBRIAND  
**Type d'actif** Pickup ou VUS gros format  
**Marque / Modèle / Année** DODGE GRAND CARAVAN SXT 2019  
**NIV** 2C4RDGBG7KR678168  
**Odomètre** 103394 km  
**Nombre de clés** 1

**Rapport de dommages**

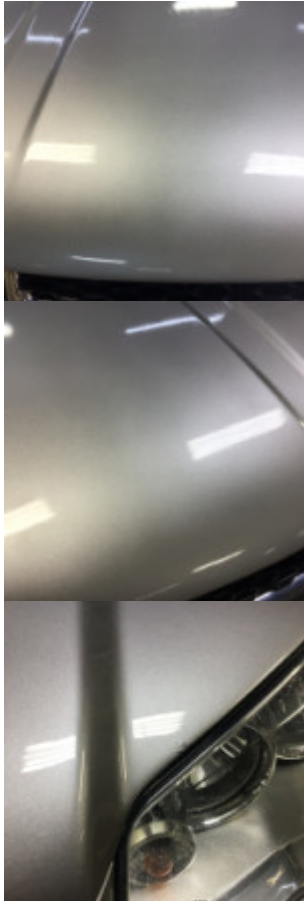
| Section | Niveau de dommage | Types de dommage | Détails | Photo |
|---|---|---|---|---|
| Capot | Modéré | Éclat de peinture, Rouille | | |

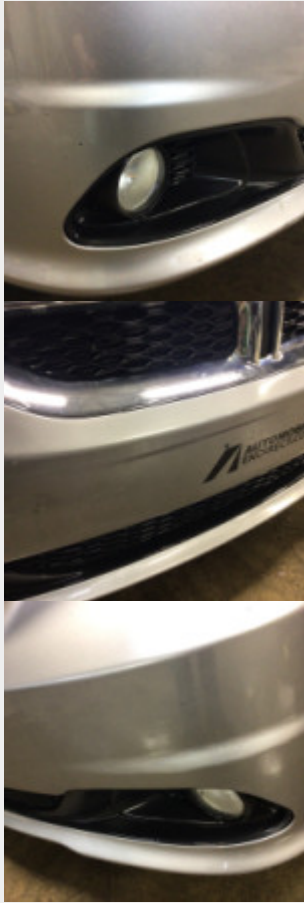
| Section | Niveau de dommage | Types de dommage | Détails | Photo |
|---|---|---|---|---|
| Pare-chocs avant | Majeur | Éclat de peinture | | |

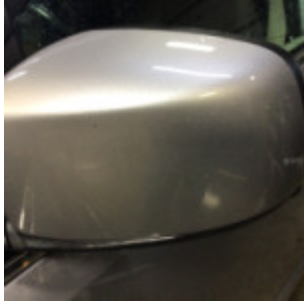
| Section | Niveau de dommage | Types de dommage | Détails | Photo |
|---|---|---|---|---|
| Rétroviseur gauche | Majeur | Éclat de peinture, Égratignure(s) | | |

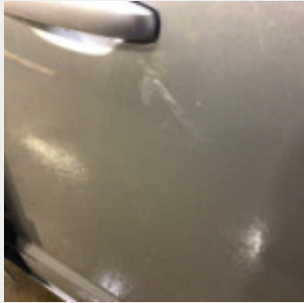
| Section | Niveau de dommage | Types de dommage | Détails | Photo |
|---|---|---|---|---|
| Porte arrière gauche | Mineur | Égratignure(s) | | |

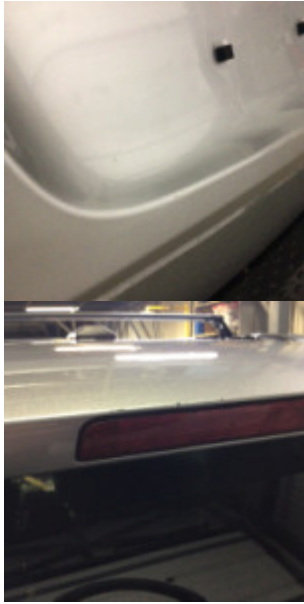
| Section | Niveau de dommage | Types de dommage | Détails | Photo |
|---|---|---|---|---|
| Hayon | Mineur | Autre, Éclat de peinture, Égratignure(s) | aileron égratignures majeures | |

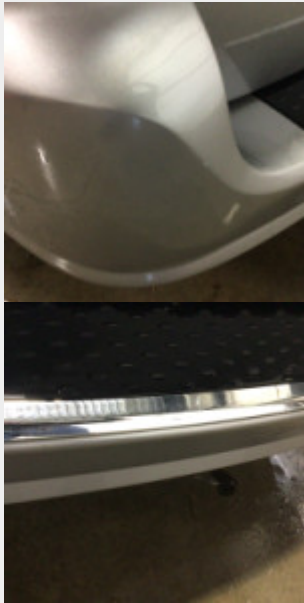
| Section | Niveau de dommage | Types de dommage | Détails | Photo |
|---|---|---|---|---|
| Pare-chocs arrière | Mineur | Égratignure(s) | | |

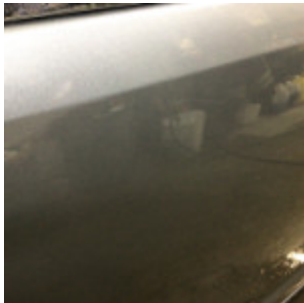
| Section | Niveau de dommage | Types de dommage | Détails | Photo |
|---|---|---|---|---|
| Porte arrière droite | Mineur | Égratignure(s) | | |

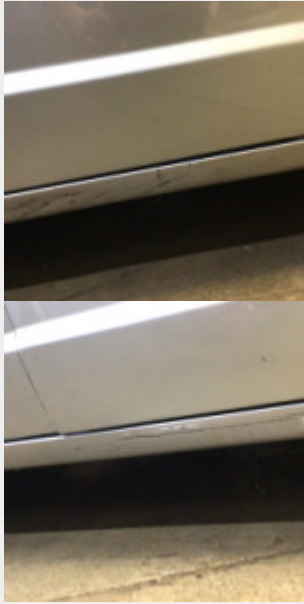
| Section | Niveau de dommage | Types de dommage | Détails | Photo |
|---|---|---|---|---|
| Contour bas de porte droit | Majeur | Égratignure(s) | | |
