**Emplacement** LÉVIS  
**Type d'actif** Tracteur de van  
**Marque / Modèle / Année** KENWORTH W900B 2020  
**NIV** 1XKWD40X6LR964593  
**Odomètre** 719454 km  
**Nombre de clés** 1

**Rapport de dommages**

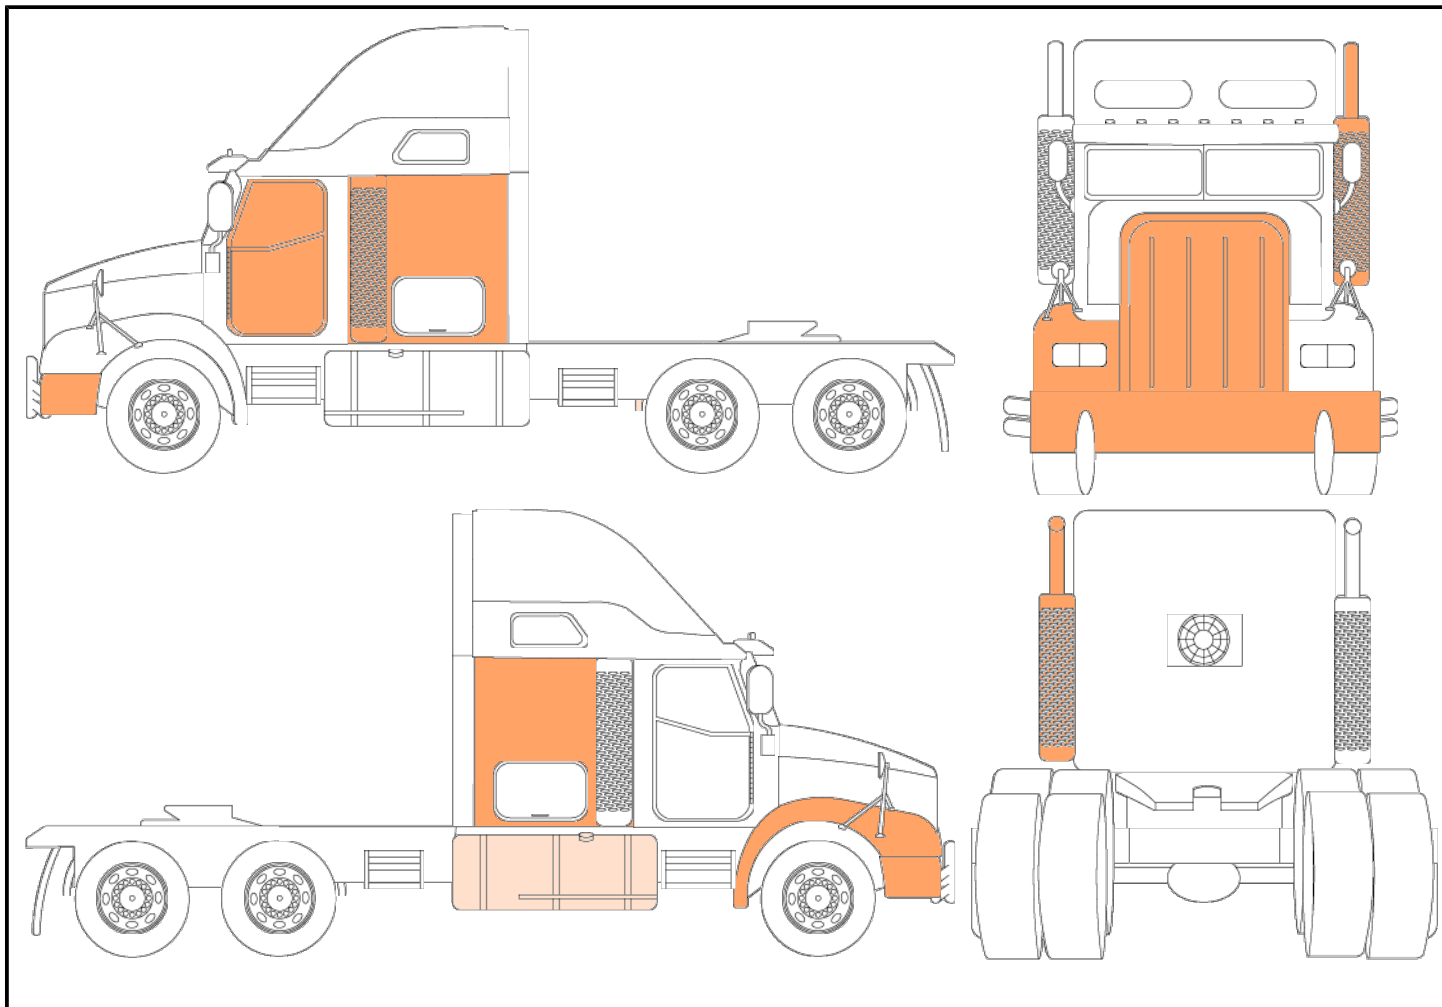
| Section | Niveau de dommage | Types de dommage | Détails | Photo |
|---|---|---|---|---|
| Pare-chocs avant | Modéré | Rouille | | |
| Calandre | Modéré | Rouille | | |
| Portière | Modéré | Éclat de peinture | | |
| Carrosserie côté gauche | Modéré | Rouille | | |

| Section | Niveau de dommage | Types de dommage | Détails | Photo |
|---|---|---|---|---|
| Aile avant des roues arrières | Mineur | Égratignure(s) | | |
| Lumières centrales | Majeur | Manquant, Besoin d'un remplacement | | |
| Carrosserie | Modéré | Bosse(s), Éclat de peinture, Égratignure(s) | | |

| Section | Niveau de dommage | Types de dommage | Détails | Photo |
|---|---|---|---|---|
| Aile avant droit | Modéré | Éclat de peinture, Égratignure(s) | | |
| Échappement droite | Modéré | Bosse(s), Égratignure(s) | | |
| Réservoir droite | Mineur | Bosse(s) | | |
