**Emplacement** BOISBRIAND  
**Type d'actif** Pickup ou VUS gros format  
**Marque / Modèle / Année** GMC SIERRA 1500 BASE 2018  
**NIV** 1GTV2LEC2JZ141556  
**Odomètre** 153930 km  
**Nombre de clés** 1

**Rapport de dommages**

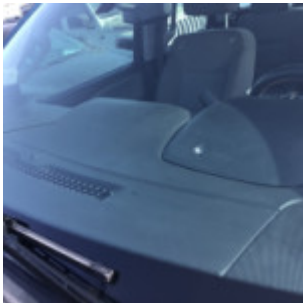
| Section | Niveau de dommage | Types de dommage | Détails | Photo |
|---|---|---|---|---|
| Pare-brise | Majeur | Bris, Besoin d'un remplacement | | |

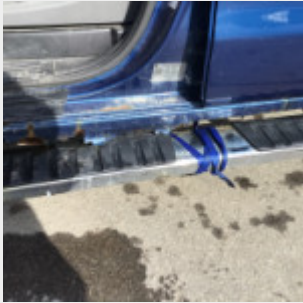
| Section | Niveau de dommage | Types de dommage | Détails | Photo |
|---|---|---|---|---|
| Marchepied côté gauche | Majeur | Bris, Usure excessive | | |

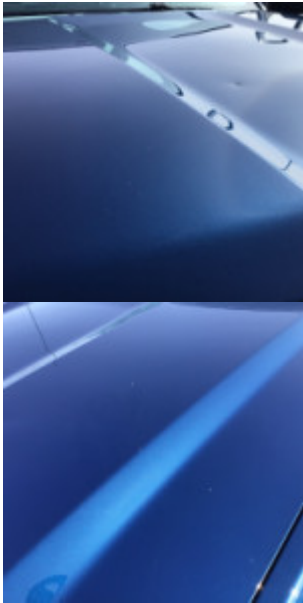
| Section | Niveau de dommage | Types de dommage | Détails | Photo |
|---|---|---|---|---|
| Capot | Majeur | Bosse(s), Éclat de peinture, Égratignure(s) | | |

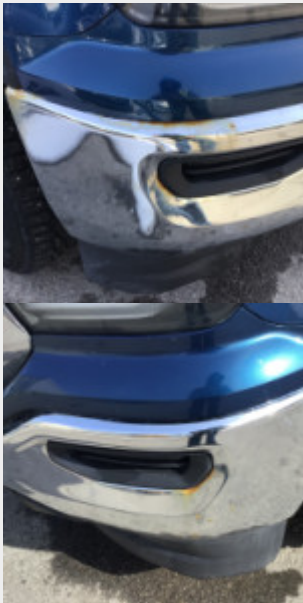
| Section | Niveau de dommage | Types de dommage | Détails | Photo |
|---|---|---|---|---|
| Pare-chocs avant | Majeur | Rouille | | |

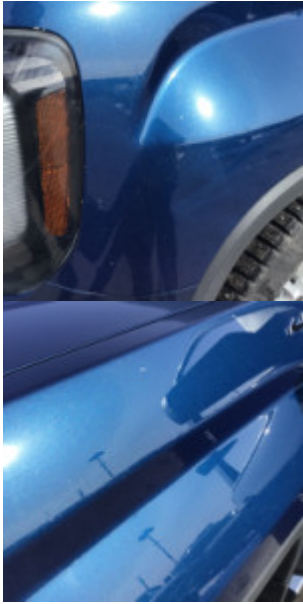
| Section | Niveau de dommage | Types de dommage | Détails | Photo |
|---|---|---|---|---|
| Aile gauche avant | Majeur | Éclat de peinture, Égratignure(s) | | |

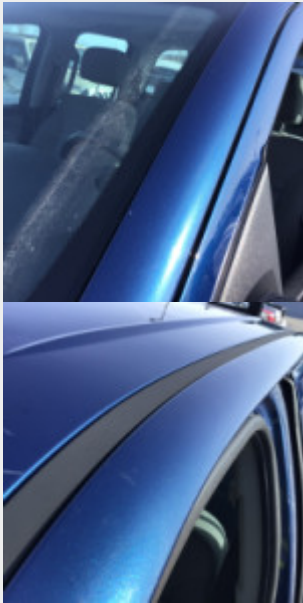
| Section | Niveau de dommage | Types de dommage | Détails | Photo |
|---|---|---|---|---|
| Contour haut de porte gauche | Modéré | Éclat de peinture, Égratignure(s) | | |

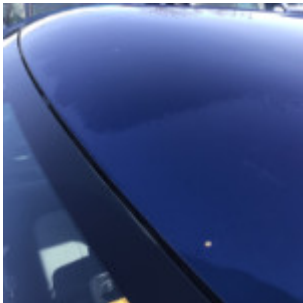
| Section | Niveau de dommage | Types de dommage | Détails | Photo |
|---|---|---|---|---|
| Toît | Majeur | Éclat de peinture, Rouille | | |

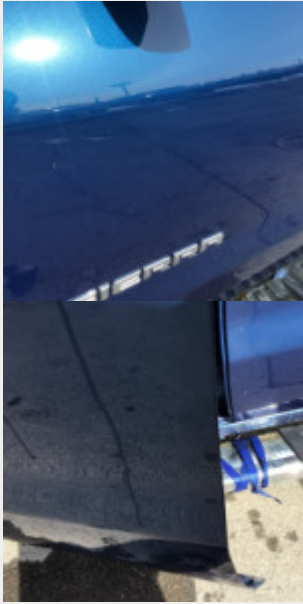
| Section | Niveau de dommage | Types de dommage | Détails | Photo |
|---|---|---|---|---|
| Porte avant gauche | Majeur | Éclat de peinture, Égratignure(s) | | |

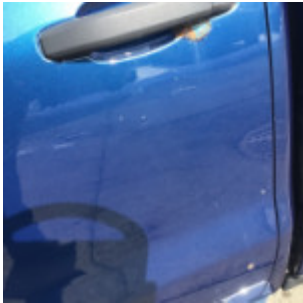
| Section | Niveau de dommage | Types de dommage | Détails | Photo |
|---|---|---|---|---|
| Porte arrière gauche | Majeur | Éclat de peinture, Rouille | | |

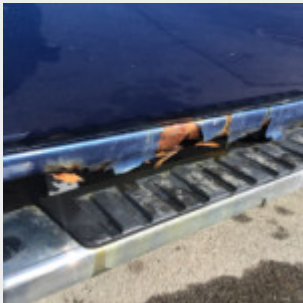
| Section | Niveau de dommage | Types de dommage | Détails | Photo |
|---|---|---|---|---|
| Contour bas de porte gauche | Majeur | Rouille | | |

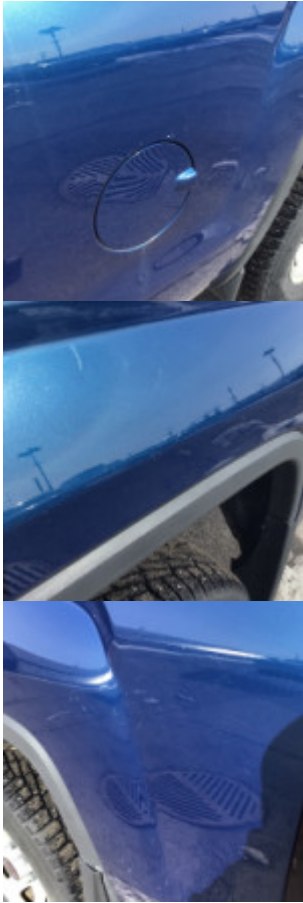
| Section | Niveau de dommage | Types de dommage | Détails | Photo |
|---|---|---|---|---|
| Aile gauche arrière | Majeur | Éclat de peinture, Égratignure(s) | | |

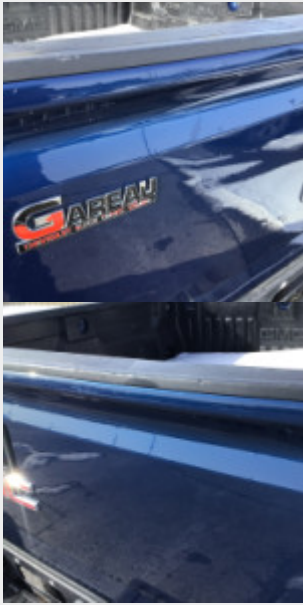
| Section | Niveau de dommage | Types de dommage | Détails | Photo |
|---|---|---|---|---|
| Hayon | Majeur | Éclat de peinture, Égratignure(s) | | |

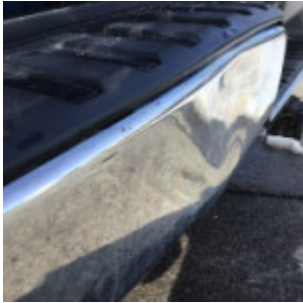
| Section | Niveau de dommage | Types de dommage | Détails | Photo |
|---|---|---|---|---|
| Pare-chocs arrière | Majeur | Bosse(s) | | |

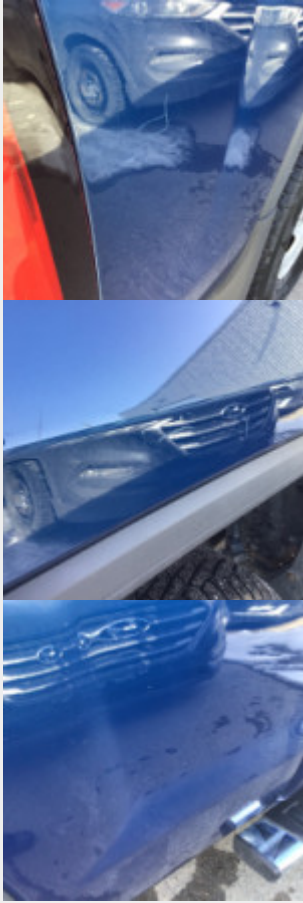
| Section | Niveau de dommage | Types de dommage | Détails | Photo |
|---|---|---|---|---|
| Aile droite arrière | Majeur | Éclat de peinture, Égratignure(s) | | |

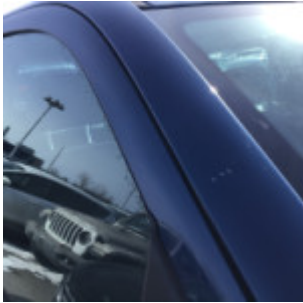
| Section | Niveau de dommage | Types de dommage | Détails | Photo |
|---|---|---|---|---|
| Contour haut de porte droit | Majeur | Éclat de peinture | | |

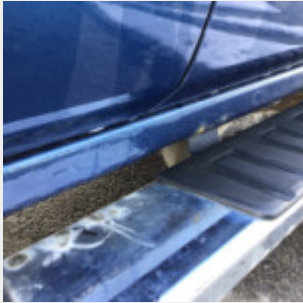
| Section | Niveau de dommage | Types de dommage | Détails | Photo |
|---|---|---|---|---|
| Contour bas de porte droit | Majeur | Rouille | | |

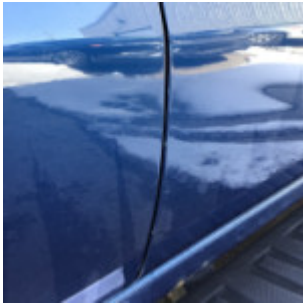
| Section | Niveau de dommage | Types de dommage | Détails | Photo |
|---|---|---|---|---|
| Porte avant droite | Modéré | Égratignure(s) | | |

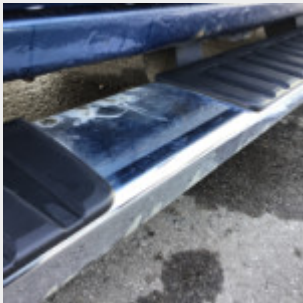
| Section | Niveau de dommage | Types de dommage | Détails | Photo |
|---|---|---|---|---|
| Marchepied côté droite | Majeur | Usure excessive, Rouille | | |

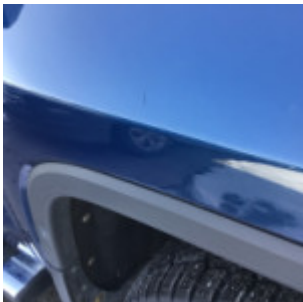
| Section | Niveau de dommage | Types de dommage | Détails | Photo |
|---|---|---|---|---|
| Aile droite avant | Modéré | Éclat de peinture, Égratignure(s) | | |
