**Folio** 728534  
**Emplacement** LÉVIS  
**Type d'actif** Tracteur de van  
**Marque / Modèle / Année** HINO 328 AVEC BOITE 26 PIEDS 2020  
**NIV** 2AYNV8JV3L3S10095  
**Odomètre** 269816 km  
**Nombre de clés** 1

**Rapport de dommages**

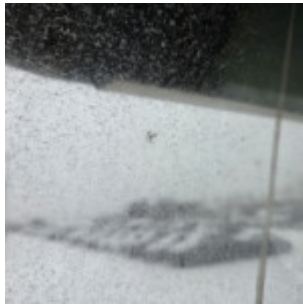
| Section | Niveau de dommage | Types de dommage | Détails | Photo |
|---|---|---|---|---|
| Pare-brise côté passager | Mineur | Cassure | | |

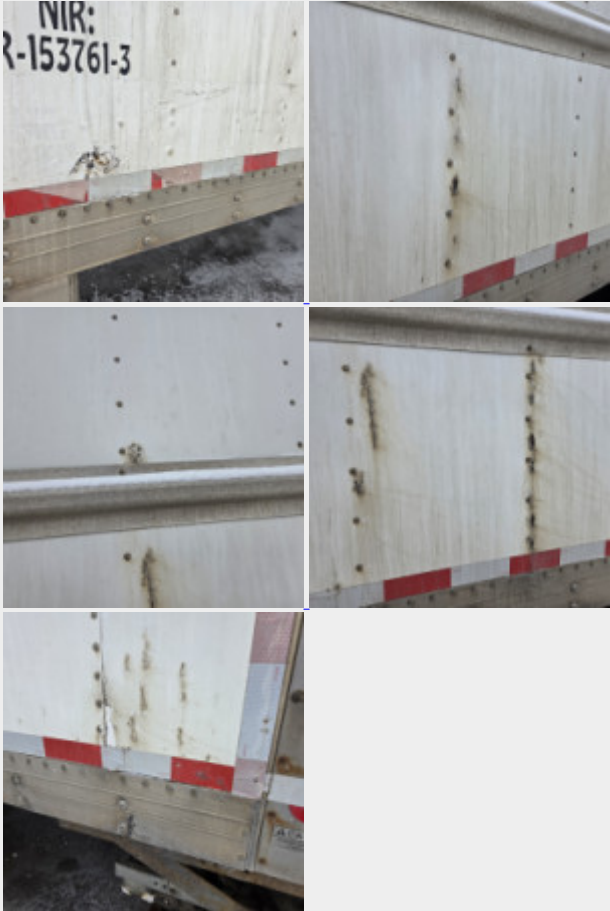
| Section | Niveau de dommage | Types de dommage | Détails | Photo |
|---|---|---|---|---|
| Carrosserie côté gauche | Majeur | Bris, Rouille, Égratignure(s) | | |

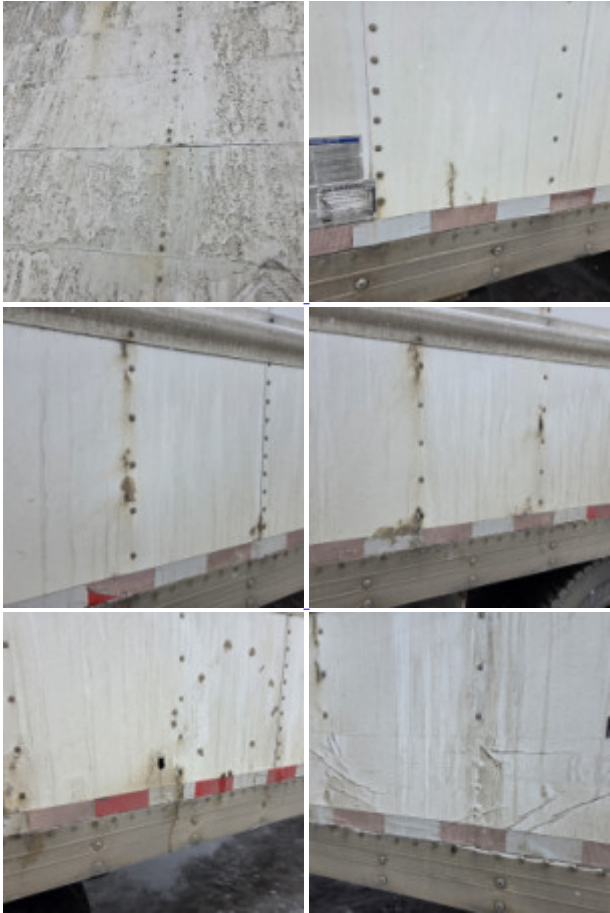
| Section | Niveau de dommage | Types de dommage | Détails | Photo |
|---|---|---|---|---|
| Carrosserie | Majeur | Bris, Rouille, Égratignure(s) | | |

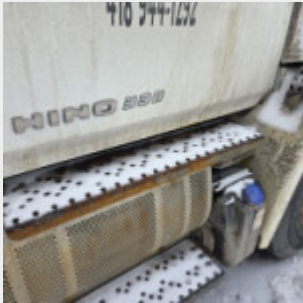
| Section | Niveau de dommage | Types de dommage | Détails | Photo |
|---|---|---|---|---|
| Marches avant | Modéré | Rouille | | |
