**Emplacement** BOISBRIAND  
**Type d'actif** Automobile  
**Marque / Modèle / Année** CHEVROLET TRAX LT 2014  
**NIV** 3GNCJRSB8EL171268  
**Odomètre** 166460 km  
**Nombre de clés** 1

## Rapport de dommages

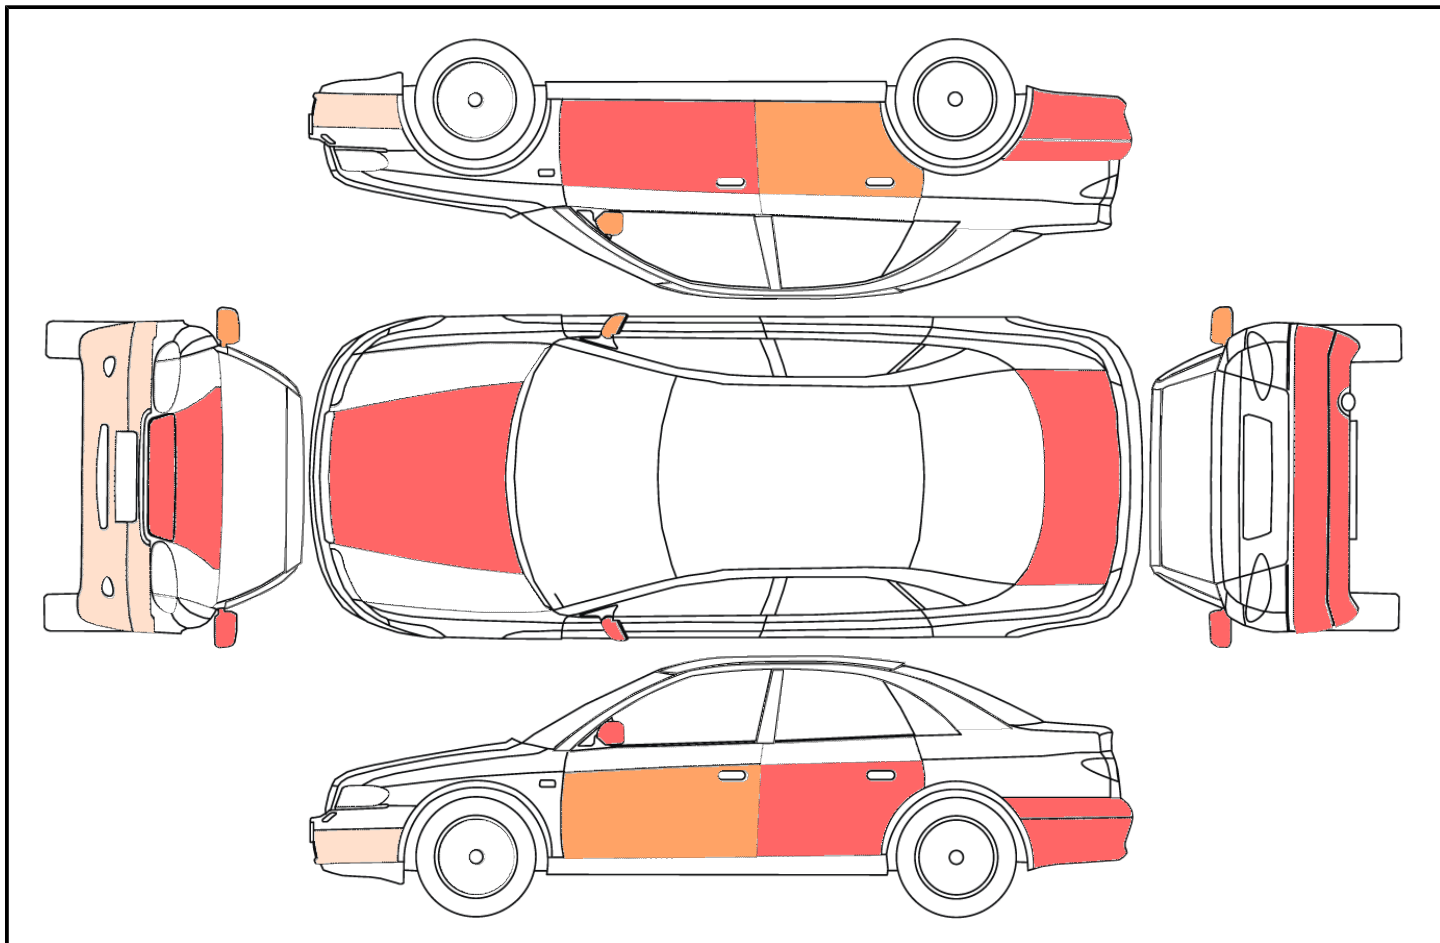
| Section | Niveau de dommage | Types de dommage | Détails | Photo |
|---|---|---|---|---|
| Capot (centre) | Majeur | Éclat de peinture, Rouille | | <input checked="" type="checkbox"/> <input checked="" type="checkbox"/> |
| Grille avant | Majeur | Besoin d'un remplacement | | <input checked="" type="checkbox"/> |
| Porte avant droite (section principale) | Majeur | Autre, Égratignure(s) | Calcium | |
| Porte arrière droite (section principale) | Modéré | Éclat de peinture, Égratignure(s) | | <input checked="" type="checkbox"/> |
| Aile arrière droite | Majeur | Retouche de peinture, Égratignure(s) | | <input checked="" type="checkbox"/> |
| Valise | Majeur | Rouille, Égratignure(s) | | <input checked="" type="checkbox"/> |
| Pare-chocs arrière | Majeur | Besoin d'un remplacement | | <input checked="" type="checkbox"/> |
| Aile arrière gauche | Mineur | Bosse(s), Égratignure(s) | | <input checked="" type="checkbox"/> |
| Porte arrière gauche (section principale) | Majeur | Bosse(s), Égratignure(s) | | <input checked="" type="checkbox"/> <input checked="" type="checkbox"/> |
| Porte avant gauche (section principale) | Modéré | Bosse(s), Égratignure(s) | | <input checked="" type="checkbox"/> |
