**Emplacement** BOISBRIAND  
**Type d'actif** Pickup ou VUS gros format  
**Marque / Modèle / Année** RAM 1500 CLASSIC TRADESMAN 2020  
**NIV** 3C6RR7KT6LG311453  
**Odomètre** 125991 km  
**Nombre de clés** 2

**Rapport de dommages**

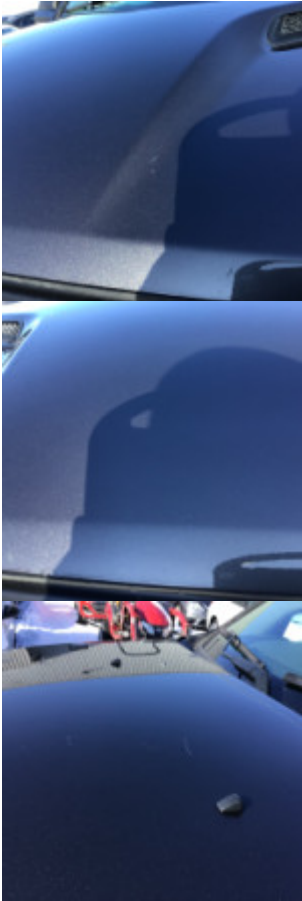
| Section | Niveau de dommage | Types de dommage | Détails | Photo |
|---|---|---|---|---|
| Capot | Majeur | Éclat de peinture,<br>Retouche de peinture,<br>Égratignure(s) | | |

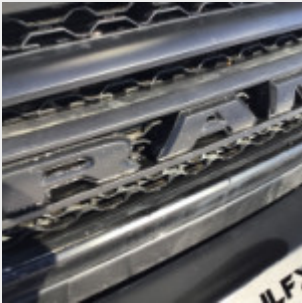
| Section | Niveau de dommage | Types de dommage | Détails | Photo |
|---|---|---|---|---|
| Calandre | Majeur | Éclat de peinture | | |

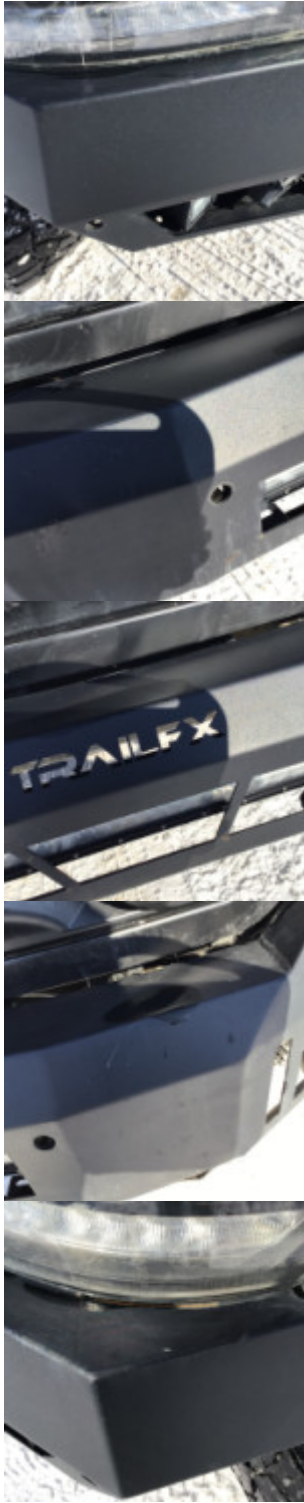
| Section | Niveau de dommage | Types de dommage | Détails | Photo |
|---|---|---|---|---|
| Pare-chocs avant | Majeur | Rouille, Égratignure(s) | | |

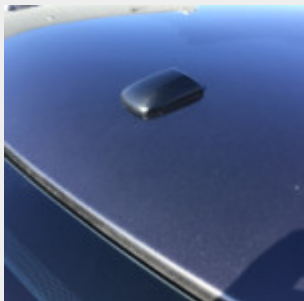
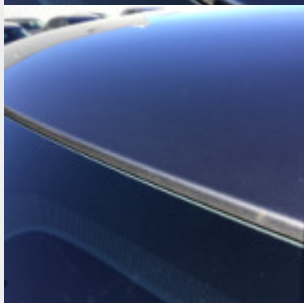
| Section | Niveau de dommage | Types de dommage | Détails | Photo |
|---|---|---|---|---|
| Toît | Mineur | Éclat de peinture | | |

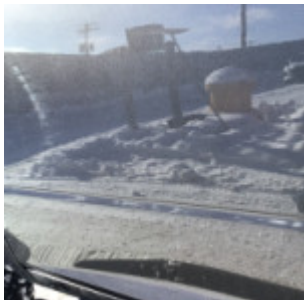
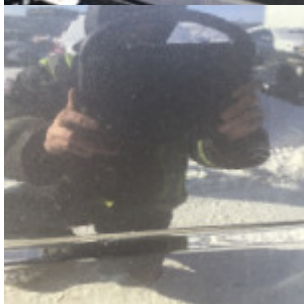
| Section | Niveau de dommage | Types de dommage | Détails | Photo |
|---|---|---|---|---|
| Porte avant gauche | Mineur | Égratignure(s) | | |

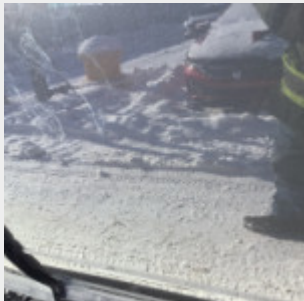
| Section | Niveau de dommage | Types de dommage | Détails | Photo |
|---|---|---|---|---|
| Porte arrière gauche | Mineur | Égratignure(s) | | |

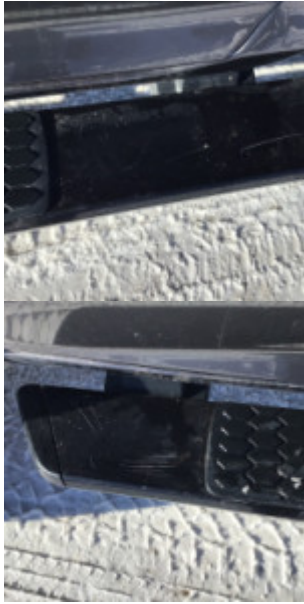
| Section | Niveau de dommage | Types de dommage | Détails | Photo |
|---|---|---|---|---|
| Marchepied côté gauche | Majeur | Égratignure(s) | | |

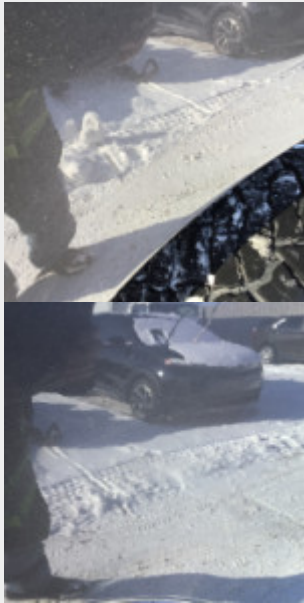
| Section | Niveau de dommage | Types de dommage | Détails | Photo |
|---|---|---|---|---|
| Aile gauche arrière | Modéré | Égratignure(s) | | |

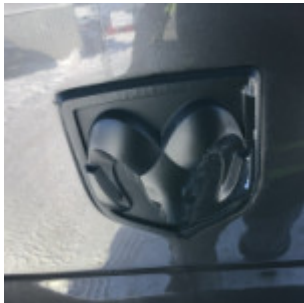
| Section | Niveau de dommage | Types de dommage | Détails | Photo |
|---|---|---|---|---|
| Poignée du hayon | Majeur | Autre, Égratignure(s) | le signe Dodge égratigner majeurs | |

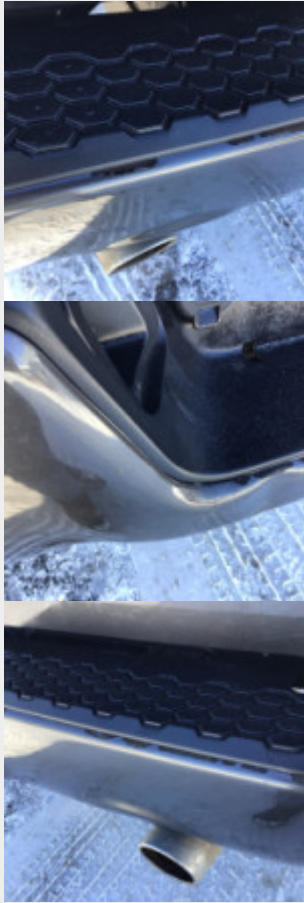
| Section | Niveau de dommage | Types de dommage | Détails | Photo |
|---|---|---|---|---|
| Pare-chocs arrière | Majeur | Bosse(s), Égratignure(s) | | |

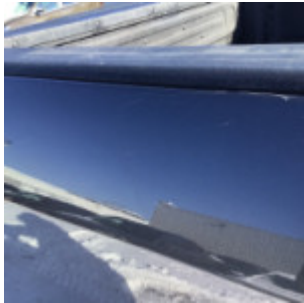
| Section | Niveau de dommage | Types de dommage | Détails | Photo |
|---|---|---|---|---|
| Hayon | Majeur | Égratignure(s) | | |

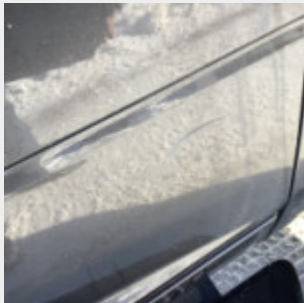
| Section | Niveau de dommage | Types de dommage | Détails | Photo |
|---|---|---|---|---|
| Porte avant droite | Majeur | Égratignure(s) | | |

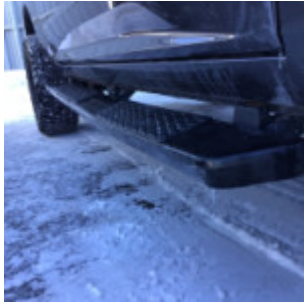
| Section | Niveau de<br>dommage | Types de dommage | Détails | Photo |
|---|---|---|---|---|
| Marchepied côté<br>droite | Majeur | Usure excessive, Autre | marche pied<br>croche mais<br>solide | |
