| <b>Type d'actif</b> | VTT |
| <b>Marque / Modèle / Année</b> | YAMAHA 700R 2017 |

**Rapport de dommages**

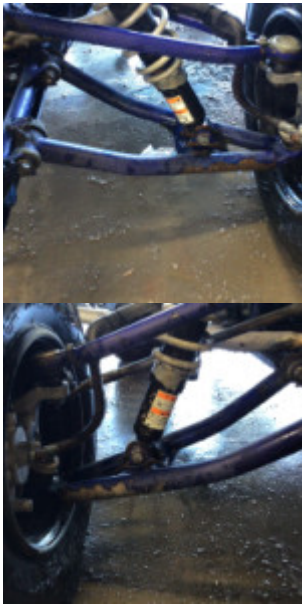
| Section | Niveau de dommage | Types de dommage | Détails | Photo |
|---|---|---|---|---|
| Chassis avant | Majeur | Rouille | | |

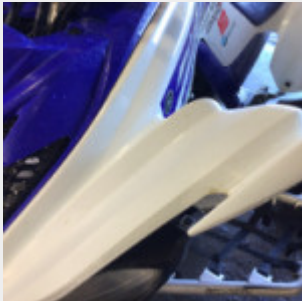
| Section | Niveau de dommage | Types de dommage | Détails | Photo |
|---|---|---|---|---|
| Carrosserie avant | Mineur | Égratignure(s) | | |

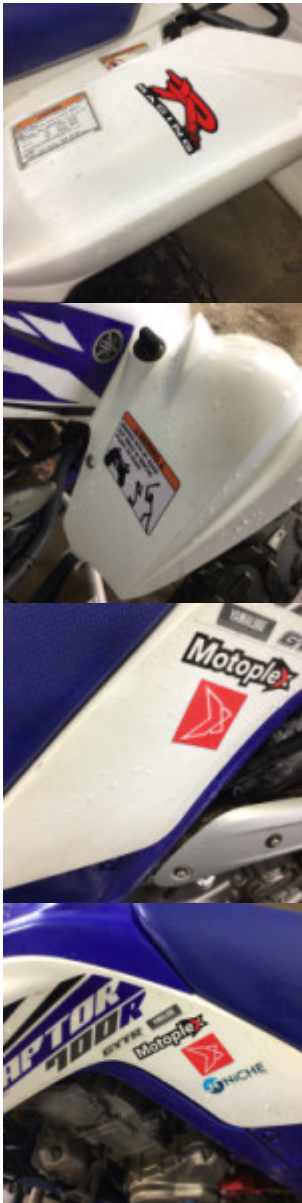
| Section | Niveau de dommage | Types de dommage | Détails | Photo |
|---|---|---|---|---|
| Carrosserie côté gauche | Mineur | Égratignure(s) | | |

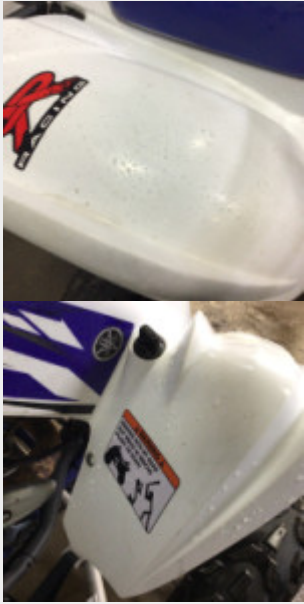
| Section | Niveau de dommage | Types de dommage | Détails | Photo |
|---|---|---|---|---|
| Carrosserie côté droite | Mineur | Égratignure(s) | | |

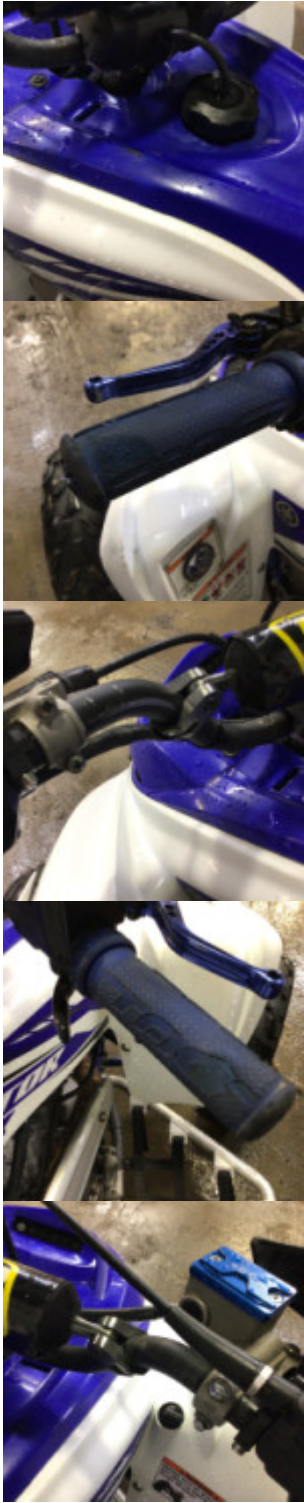
| Section | Niveau de dommage | Types de dommage | Détails | Photo |
|---|---|---|---|---|
| Console | Mineur | Usure excessive, Égratignure(s) | | |

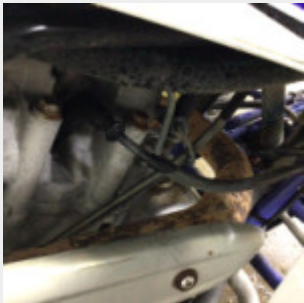
| Section | Niveau de dommage | Types de dommage | Détails | Photo |
|---|---|---|---|---|
| Silencieux | Majeur | Rouille | tuyau exhausse rouiller | |

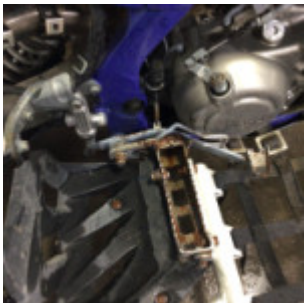
| Section | Niveau de dommage | Types de dommage | Détails | Photo |
|---|---|---|---|---|
| Couvre-moteur droite | Majeur | Rouille | | |

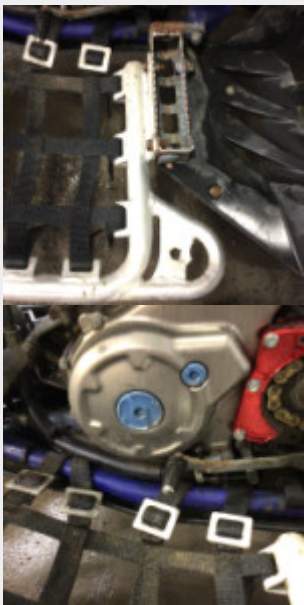
| Section | Niveau de dommage | Types de dommage | Détails | Photo |
|---|---|---|---|---|
| Couvre-moteur gauche | Majeur | Rouille | | |

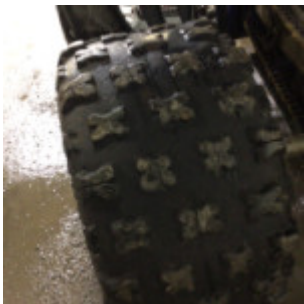
| Section | Niveau de dommage | Types de dommage | Détails | Photo |
|---|---|---|---|---|
| Pneu arrière gauche | Majeur | Usure excessive | | |

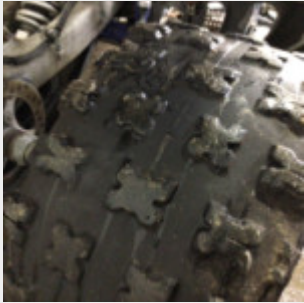
| Section | Niveau de<br>dommage | Types de dommage | Détails | Photo |
|---|---|---|---|---|
| Pneu arrière droite | Majeur | Usure excessive | | |
