**Emplacement** BOISBRIAND  
**Type d'actif** Pickup ou VUS gros format  
**Marque / Modèle / Année** FORD TRANSIT 350 TOIT SURÉLEVÉ 2023  
**NIV** 1FTBW3X84PKA24174  
**Odomètre** 45510 km  
**Nombre de clés** 2

**Rapport de dommages**

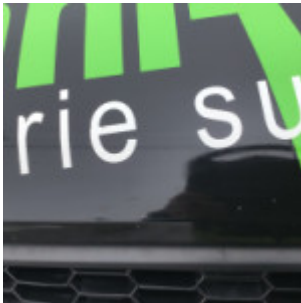
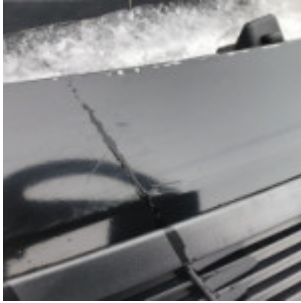
| Section | Niveau de dommage | Types de dommage | Détails | Photo |
|---|---|---|---|---|
| Capot | Majeur | Éclat de peinture, Égratignure(s) | | |

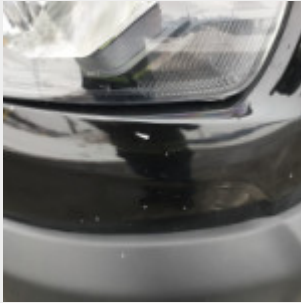
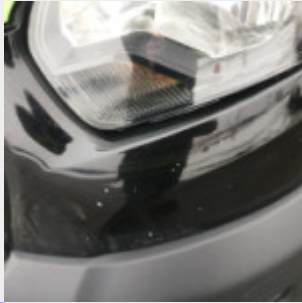
| Section | Niveau de dommage | Types de dommage | Détails | Photo |
|---|---|---|---|---|
| Carrosserie avant | Majeur | Éclat de peinture | | |

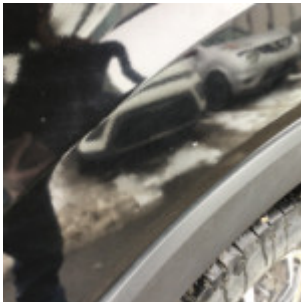
| Section | Niveau de dommage | Types de dommage | Détails | Photo |
|---|---|---|---|---|
| Aile gauche avant | Majeur | Éclat de peinture | | |

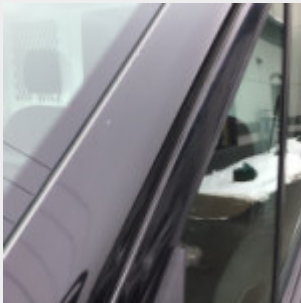
| Section | Niveau de dommage | Types de dommage | Détails | Photo |
|---|---|---|---|---|
| Contour haut de porte gauche | Modéré | Éclat de peinture | | |

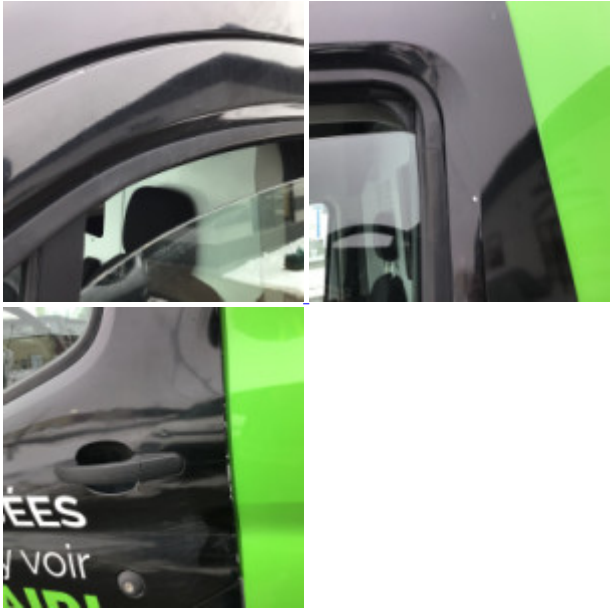
| Section | Niveau de dommage | Types de dommage | Détails | Photo |
|---|---|---|---|---|
| Porte avant gauche | Majeur | Éclat de peinture, Égratignure(s) | | |

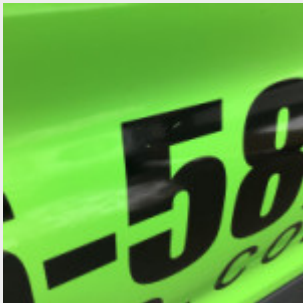
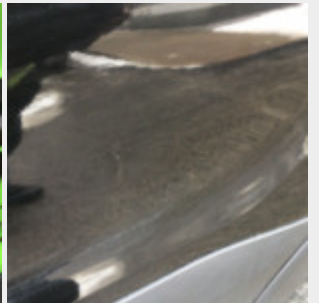
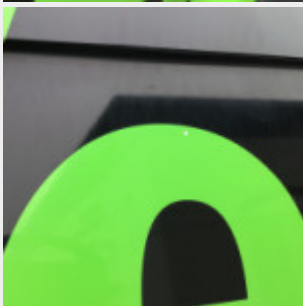
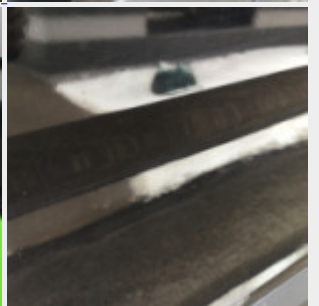
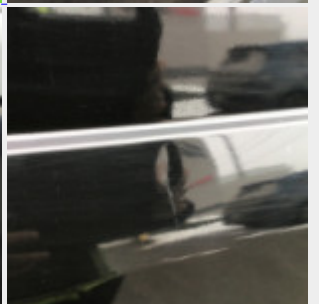
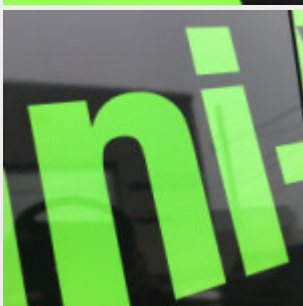
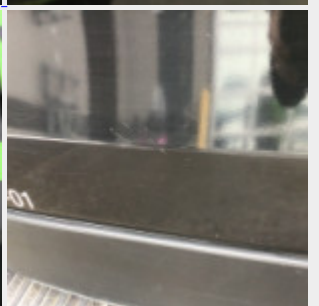
| Section | Niveau de dommage | Types de dommage | Détails | Photo |
|---|---|---|---|---|
| Aile gauche arrière | Majeur | Éclat de peinture, Égratignure(s) | | |

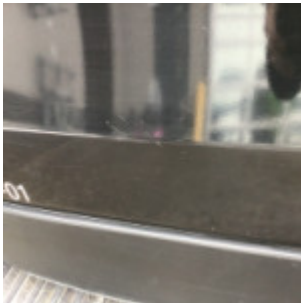
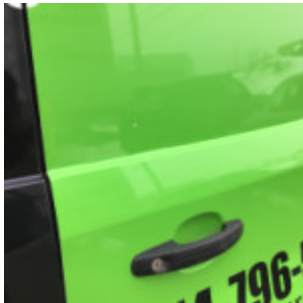
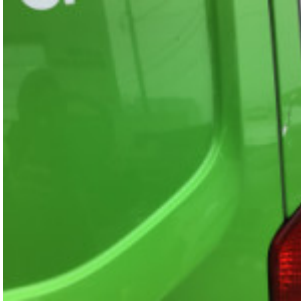
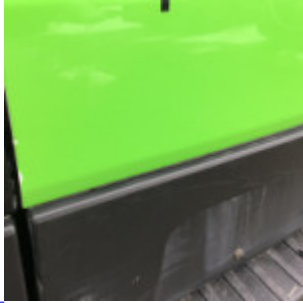
| Section | Niveau de dommage | Types de dommage | Détails | Photo |
|---|---|---|---|---|
| Hayon | Majeur | Éclat de peinture, Égratignure(s) | | |

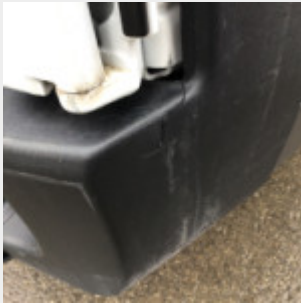
| Section | Niveau de dommage | Types de dommage | Détails | Photo |
|---|---|---|---|---|
| Pare-chocs arrière | Majeur | Bris | | |

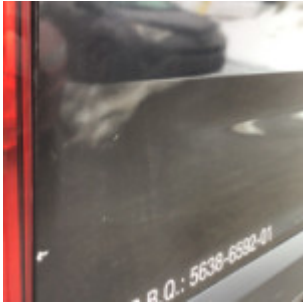
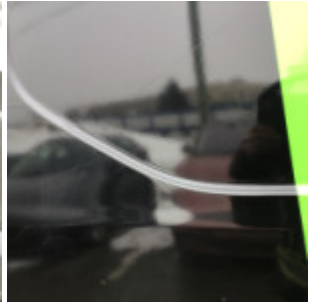
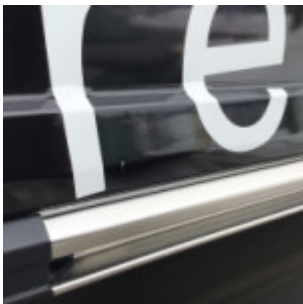
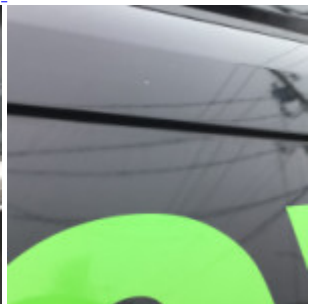
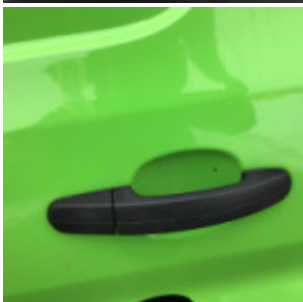
| Section | Niveau de dommage | Types de dommage | Détails | Photo |
|---|---|---|---|---|
| Aile droite arrière | Majeur | Éclat de peinture, Égratignure(s) | | |

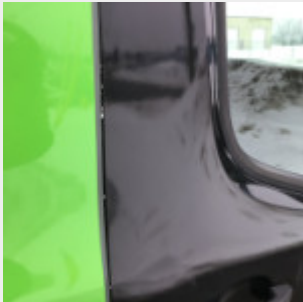
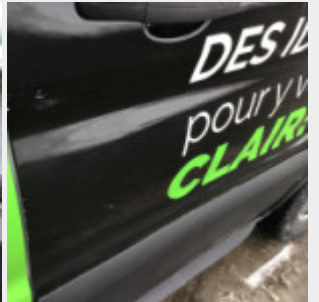
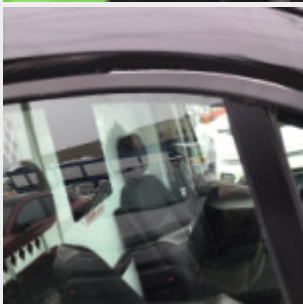
| Section | Niveau de dommage | Types de dommage | Détails | Photo |
|---|---|---|---|---|
| Porte avant droite | Majeur | Égratignure(s) | | |

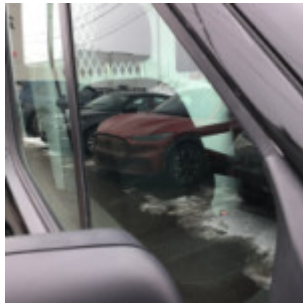
| Section | Niveau de dommage | Types de dommage | Détails | Photo |
|---|---|---|---|---|
| Contour haut de porte droit | Majeur | Éclat de peinture, Égratignure(s) | | |

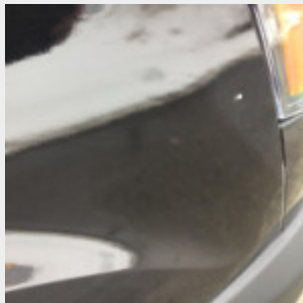
| Section | Niveau de dommage | Types de dommage | Détails | Photo |
|---|---|---|---|---|
| Aile droite avant | Majeur | Éclat de peinture | | |
