**Emplacement** BOISBRIAND  
**Type d'actif** Pickup ou VUS gros format  
**Marque / Modèle / Année** FORD TRANSIT 350 TOIT SURÉLEVÉ 2023  
**NIV** 1FTBW3X89PKA21240  
**Odomètre** 58732 km  
**Nombre de clés** 2

**Rapport de dommages**

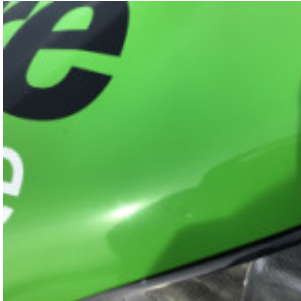
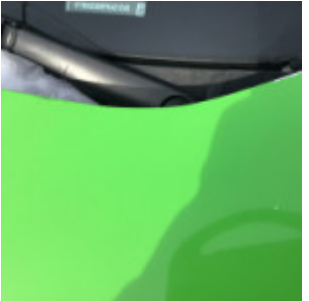
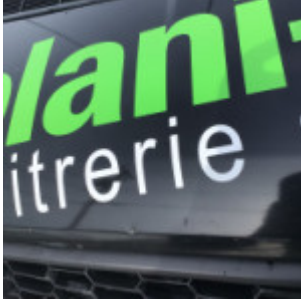
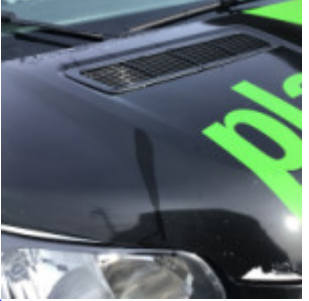
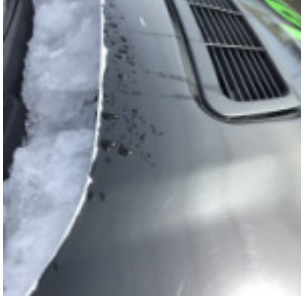
| Section | Niveau de dommage | Types de dommage | Détails | Photo |
|---|---|---|---|---|
| Capot | Majeur | Bosse(s), Éclat de peinture, Égratignure(s) | | |

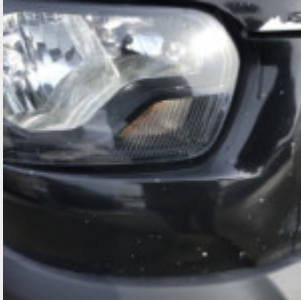
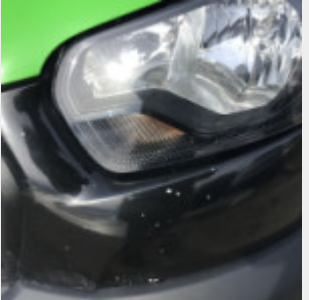
| Section | Niveau de dommage | Types de dommage | Détails | Photo |
|---|---|---|---|---|
| Carrosserie avant | Majeur | Éclat de peinture | | |

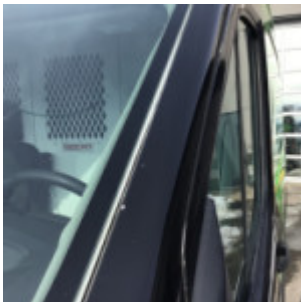
| Section | Niveau de dommage | Types de dommage | Détails | Photo |
|---|---|---|---|---|
| Contour haut de porte gauche | Majeur | Éclat de peinture | | |

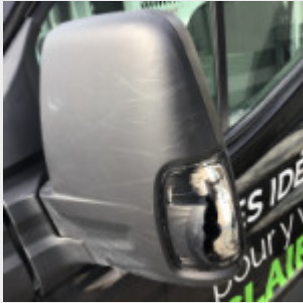
| Section | Niveau de dommage | Types de dommage | Détails | Photo |
|---|---|---|---|---|
| Rétroviseur gauche | Majeur | Bris | | |

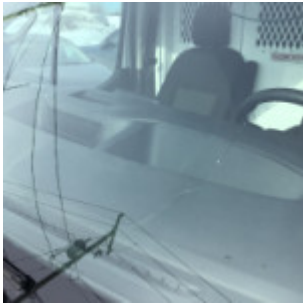
| Section | Niveau de dommage | Types de dommage | Détails | Photo |
|---|---|---|---|---|
| Pare-brise | Majeur | Bris, Besoin d'un remplacement | | |

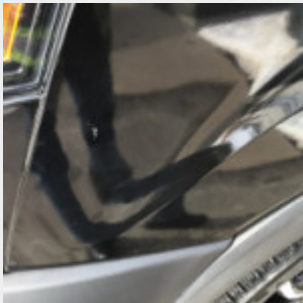
| Section | Niveau de dommage | Types de dommage | Détails | Photo |
|---|---|---|---|---|
| Aile gauche avant | Majeur | Éclat de peinture | | |

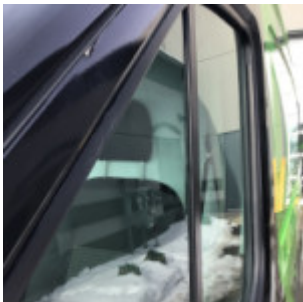
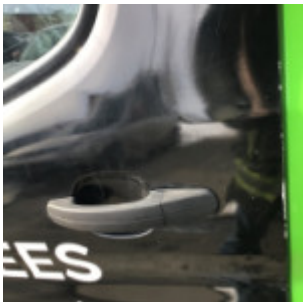
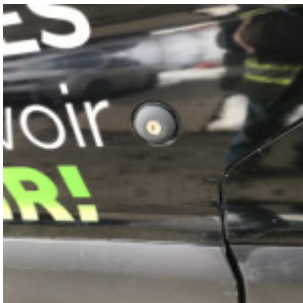
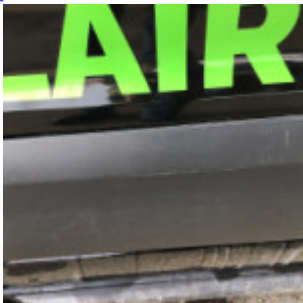
| Section | Niveau de dommage | Types de dommage | Détails | Photo |
|---|---|---|---|---|
| Porte avant gauche | Majeur | Éclat de peinture, Égratignure(s) | | |

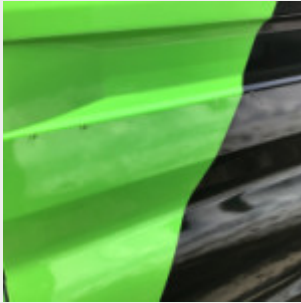
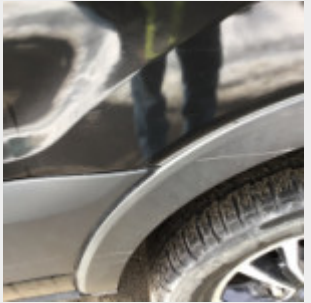
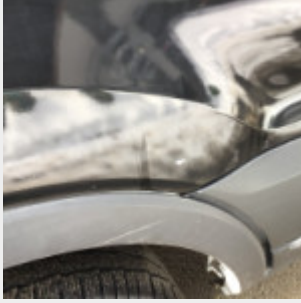
| Section | Niveau de dommage | Types de dommage | Détails | Photo |
|---|---|---|---|---|
| Aile gauche arrière | Majeur | Éclat de peinture, Égratignure(s) | | |

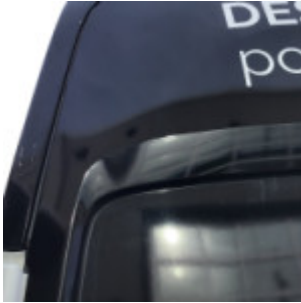
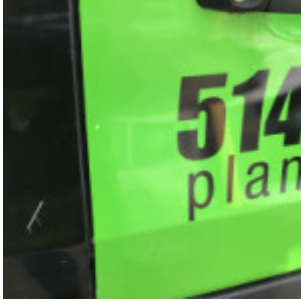
| Section | Niveau de dommage | Types de dommage | Détails | Photo |
|---|---|---|---|---|
| Hayon | Majeur | Égratignure(s) | | |

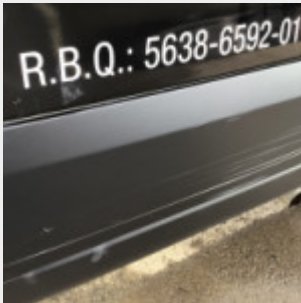
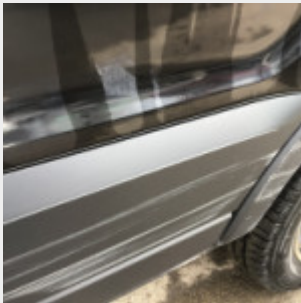
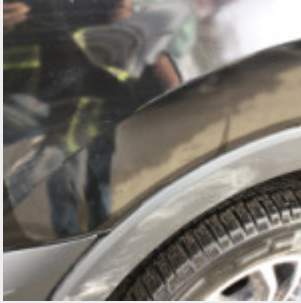
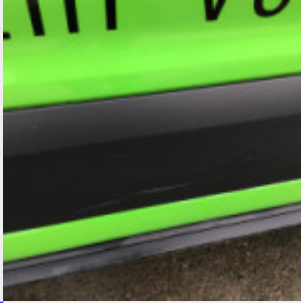
| Section | Niveau de dommage | Types de dommage | Détails | Photo |
|---|---|---|---|---|
| Aile droite arrière | Majeur | Égratignure(s) | | |

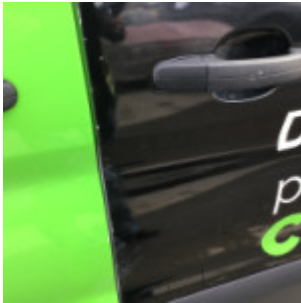
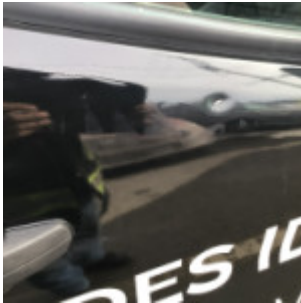
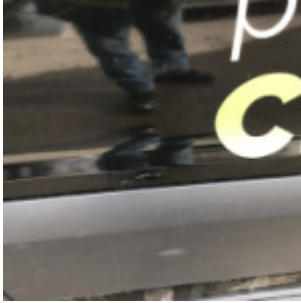
| Section | Niveau de dommage | Types de dommage | Détails | Photo |
|---|---|---|---|---|
| Porte avant droite | Majeur | Bosse(s), Éclat de peinture, Égratignure(s) | | |

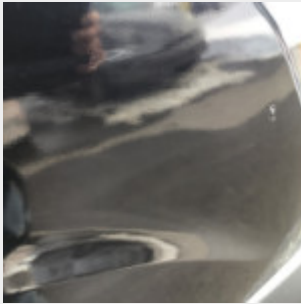
| Section | Niveau de dommage | Types de dommage | Détails | Photo |
|---|---|---|---|---|
| Aile droite avant | Majeur | Éclat de peinture | | |

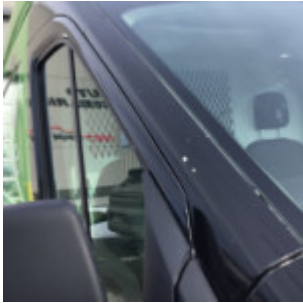
| Section | Niveau de dommage | Types de dommage | Détails | Photo |
|---|---|---|---|---|
| Contour haut de porte droit | Majeur | Éclat de peinture | | |

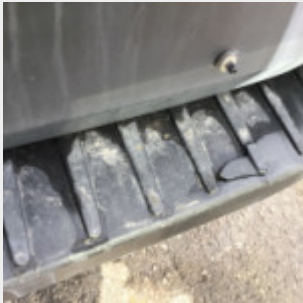
| Section | Niveau de dommage | Types de dommage | Détails | Photo |
|---|---|---|---|---|
| Pare-chocs arrière | Majeur | Bris | | |
