**Emplacement** BOISBRIAND  
**Type d'actif** Pickup ou VUS gros format  
**Marque / Modèle / Année** FORD F-150 XLT SUPERCAB ECOBOOST 2023  
**NIV** 1FTFX1E86PKD00439  
**Odomètre** 70440 km  
**Nombre de clés**

**Rapport de dommages**

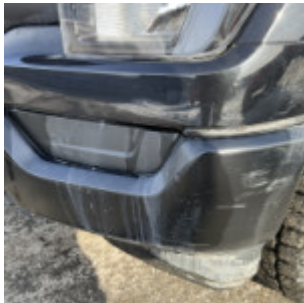
| Section | Niveau de dommage | Types de dommage | Détails | Photo |
|---|---|---|---|---|
| Pare-chocs avant | Majeur | Égratignure(s) | | |

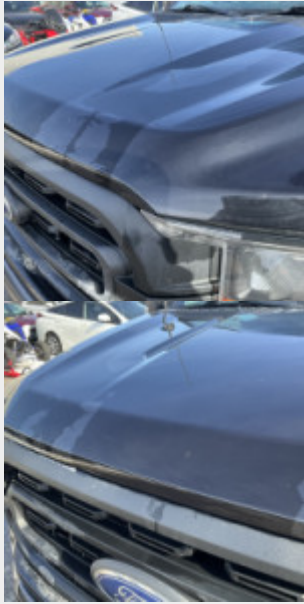
| Section | Niveau de dommage | Types de dommage | Détails | Photo |
|---|---|---|---|---|
| Capot | Majeur | Éclat de peinture, Égratignure(s) | | |

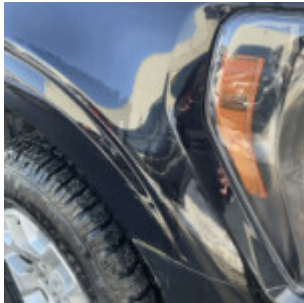
| Section | Niveau de dommage | Types de dommage | Détails | Photo |
|---|---|---|---|---|
| Aile droite avant | Modéré | Égratignure(s) | | |

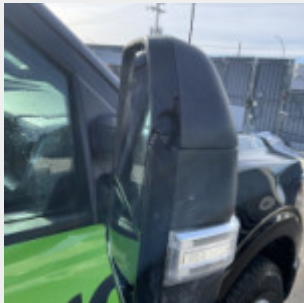
| Section | Niveau de dommage | Types de dommage | Détails | Photo |
|---|---|---|---|---|
| Rétroviseur droite | Majeur | Besoin d'un remplacement | | |

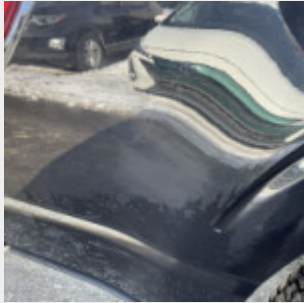
| Section | Niveau de dommage | Types de dommage | Détails | Photo |
|---|---|---|---|---|
| Aile droite arrière | Modéré | Égratignure(s) | | |

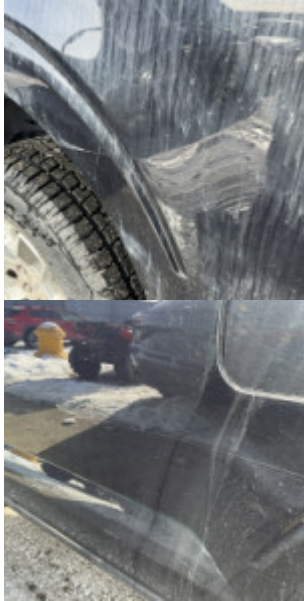
| Section | Niveau de dommage | Types de dommage | Détails | Photo |
|---|---|---|---|---|
| Aile gauche arrière | Majeur | Égratignure(s) | | |

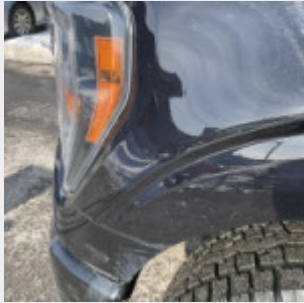
| Section | Niveau de dommage | Types de dommage | Détails | Photo |
|---|---|---|---|---|
| Aile gauche avant | Mineur | Égratignure(s) | | |
