**Emplacement** LÉVIS  
**Type d'actif** Pickup ou VUS gros format  
**Marque / Modèle / Année** TOYOTA TACOMA SR5 2018  
**NIV** 5TFDZ5BN4JX031855  
**Odomètre** 158069 km  
**Nombre de clés** 2

**Rapport de dommages**

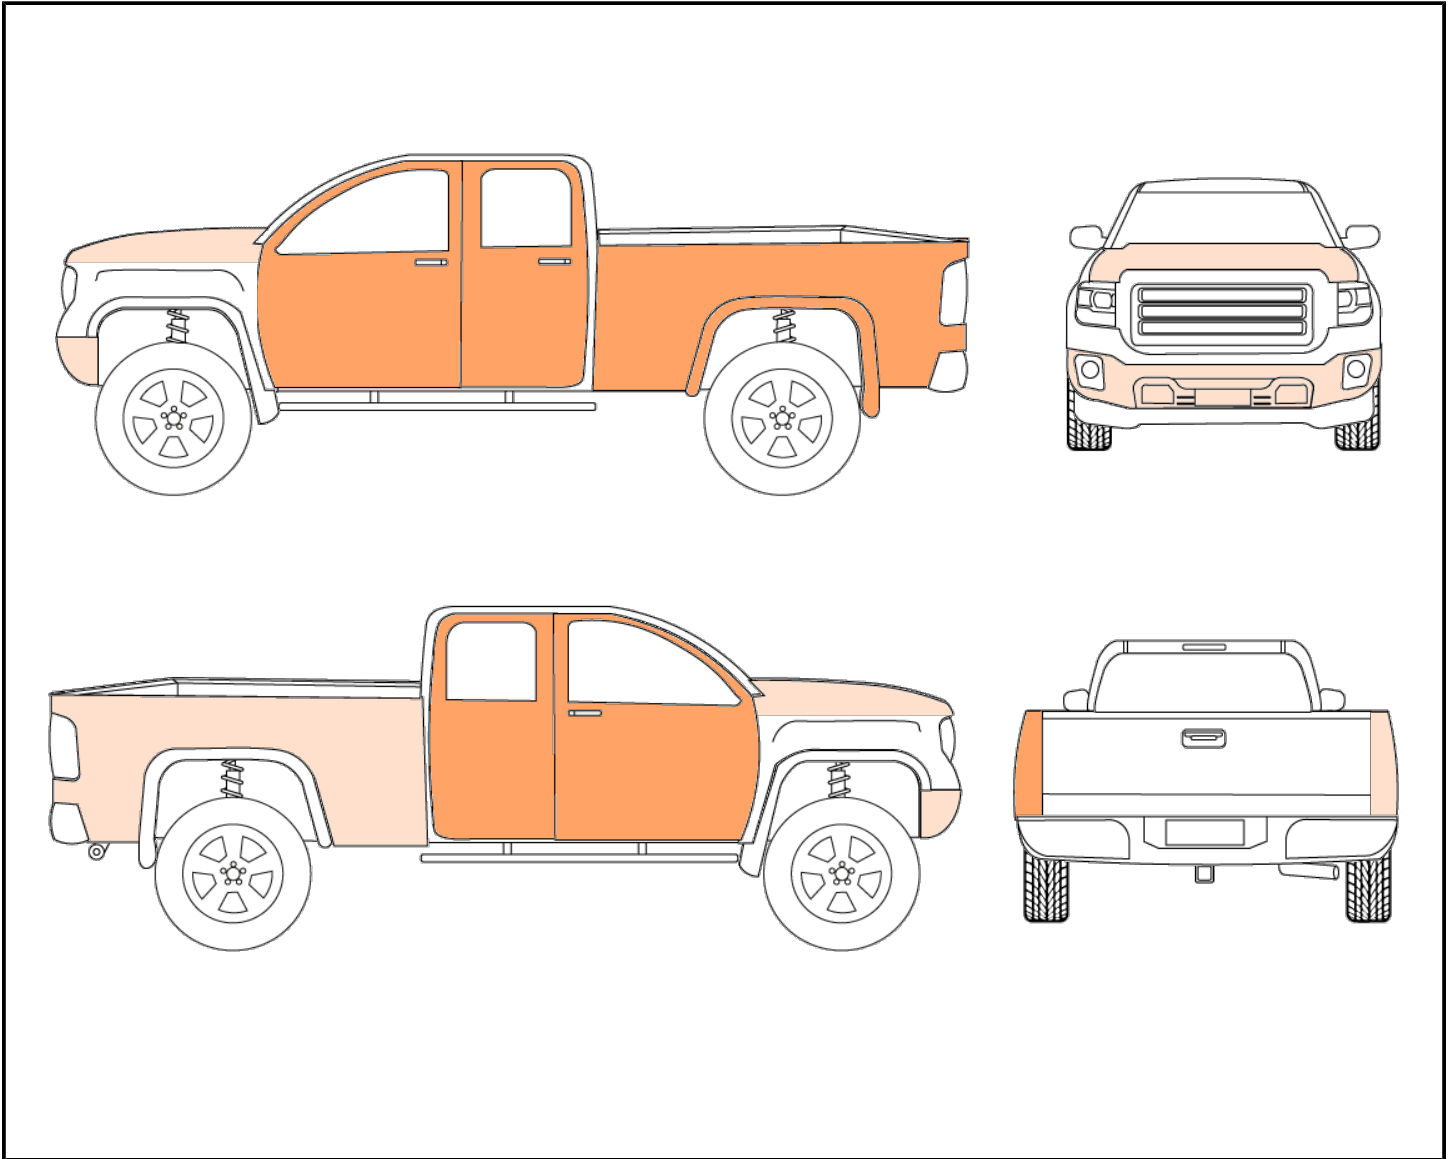
**Déclaration** Moteur bruyant sous tout réserve(voir vidéo)  
**Condition** quelques égratignures et éclats de peinture, quelques petites bosses et une grosse bosse sur l'aile arrière gauche, rouille sur les 4 poignées de porte, garde -boue arrière gauche brisé, Moteur bruyant sous tout réserve(voir vidéo)  
**Moteur lors du démarrage** Fonctionnel  
**Restrictions pour être apte à rouler** -  
**Moteur** 6 cylindres  
**Carburant** Essence  
**Portes** 4 portes  
**Transmission** Automatique  
**Entraînement** 4x4  
**Électrique** Miroirs, Portes, Vitres  
**Chauffant** Sièges, Miroirs  
**Technologie** Bluetooth, Caméra de recul, Feux de brouillard (fog lights), Régulateur de vitesse (cruise control)  
**Toît** -  
**Intérieur** Tissu  
**Extérieur** Vitres teintées, Attache-remorque  
**Pneus** Hiver, Mags, Cloutés  
**Climatisation** Air climatisé

| Section | Niveau de dommage | Types de dommage | Détails | Photo |
|---|---|---|---|---|
| Capot | Mineur | Éclat de peinture, Égratignure(s) | | ✗ ✗ ✗ |
| Pare-chocs avant | Mineur | Égratignure(s) | | ✗ |
| Porte avant gauche | Modéré | Éclat de peinture, Rouille | | ✗ |
| Porte arrière gauche | Modéré | Éclat de peinture, Rouille | | ✗ |
| Contour haut de porte gauche | Modéré | Bosse(s) | | ✗ |
| Aile gauche arrière | Modéré | Bosse(s), Rouille, Égratignure(s) | | ✗ ✗ |

| Section | Niveau de dommage | Types de dommage | Détails | Photo |
|---|---|---|---|---|
| Aile droite arrière | Mineur | Égratignure(s) | | |
| Contour haut de porte droit | Modéré | Bosse(s), Éclat de peinture, Rouille | | |
| Porte arrière droite | Modéré | Rouille | | |
| Porte avant droite | Modéré | Rouille | | |
| Contour d'aile arrière gauche | Modéré | Bris | | |
