| <b>Marque / Modèle / Année</b> | GMC CANYON SLE 2010 |

**Rapport de dommages**

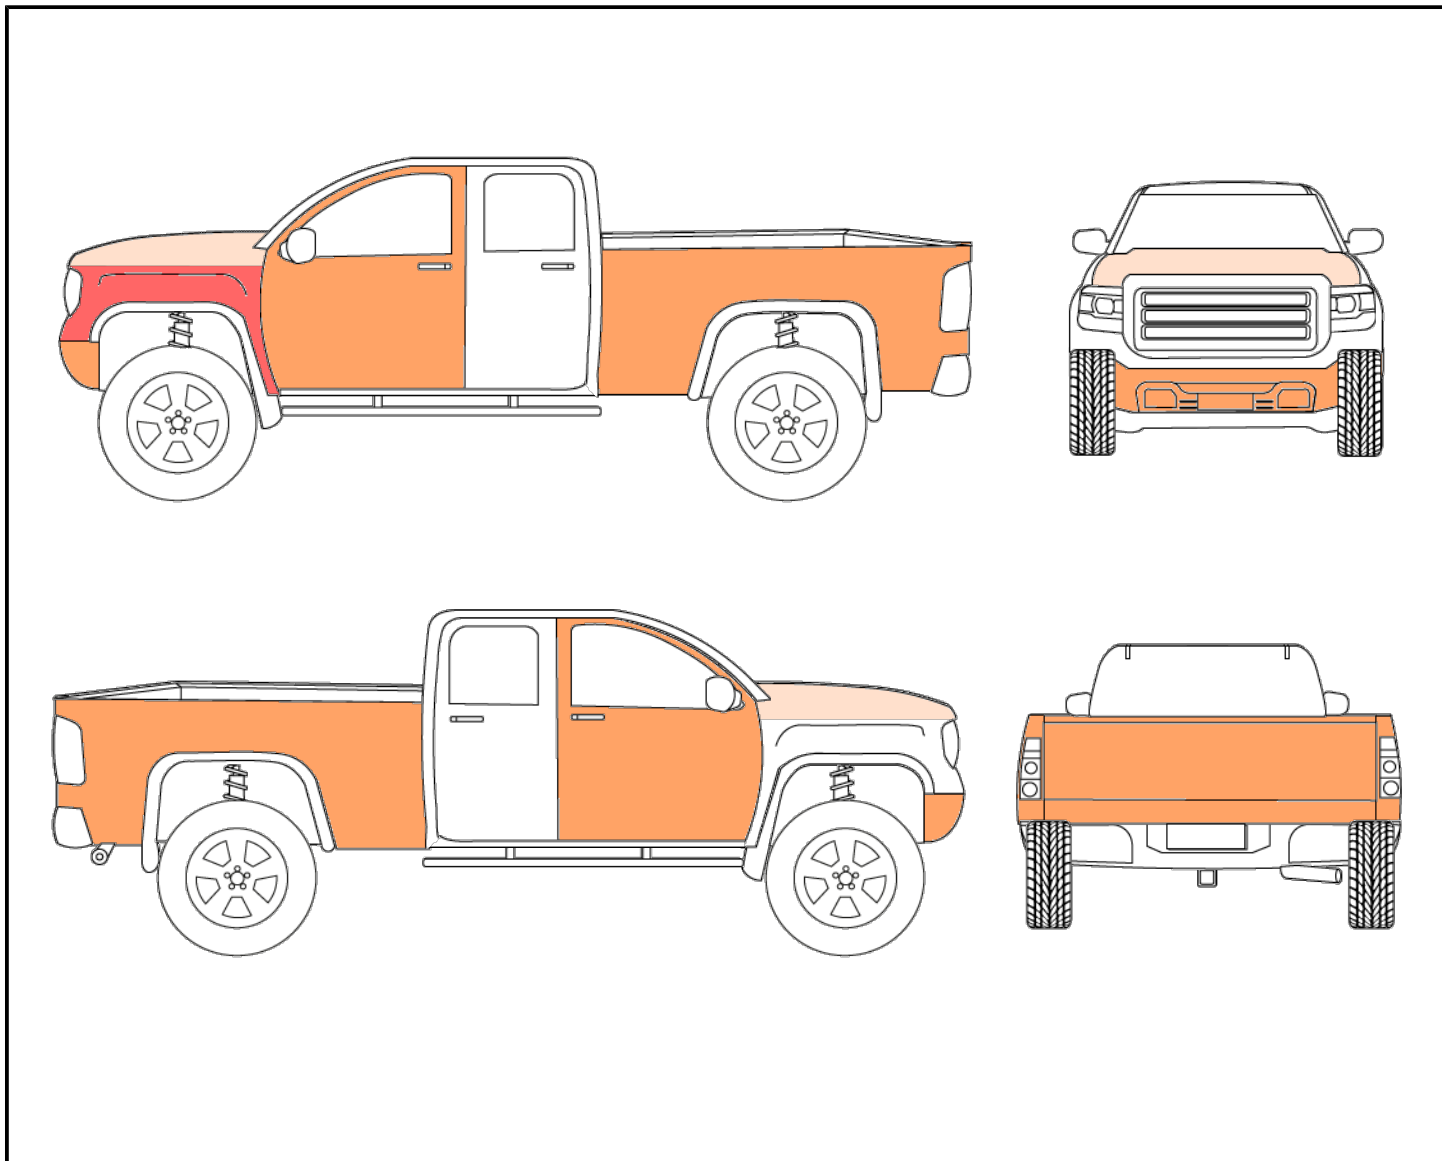
| <b>Condition</b> | quelques égratignures et éclats de peinture, rouille a plusieurs endroit, pare-brise craqué, manque l'essuie-glace de droit, intérieur déchiré |

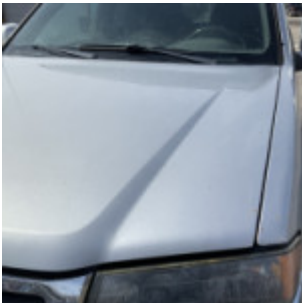
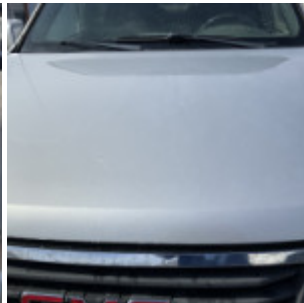
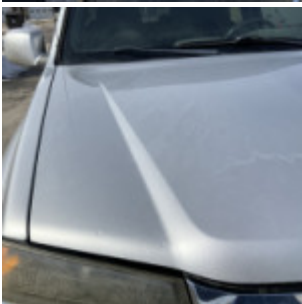
| Section | Niveau de dommage | Types de dommage | Détails | Photo |
|---|---|---|---|---|
| Capot | Mineur | Éclat de peinture, Égratignure(s) | | |

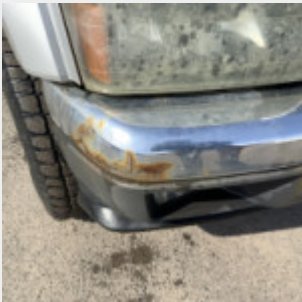
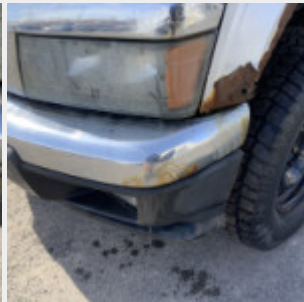
| Section | Niveau de dommage | Types de dommage | Détails | Photo |
|---|---|---|---|---|
| Pare-chocs avant | Modéré | Rouille | | |

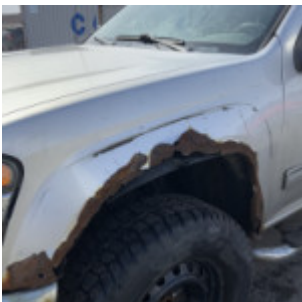
| Section | Niveau de dommage | Types de dommage | Détails | Photo |
|---|---|---|---|---|
| Aile gauche avant | Majeur | Rouille | | |

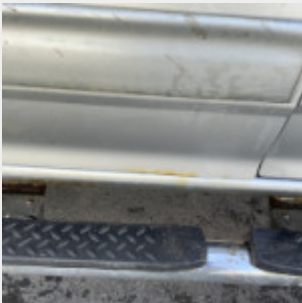
| Section | Niveau de dommage | Types de dommage | Détails | Photo |
|---|---|---|---|---|
| Porte avant gauche | Modéré | Rouille, Égratignure(s) | | |

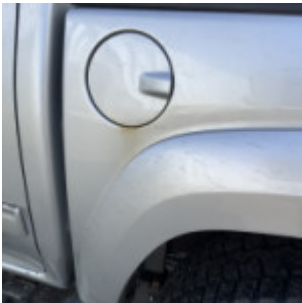
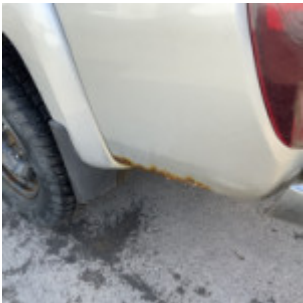
| Section | Niveau de dommage | Types de dommage | Détails | Photo |
|---|---|---|---|---|
| Aile gauche arrière | Modéré | Rouille | | |

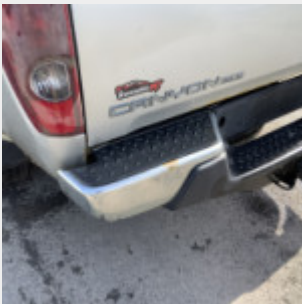
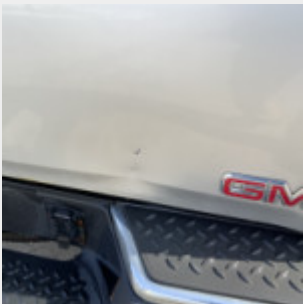
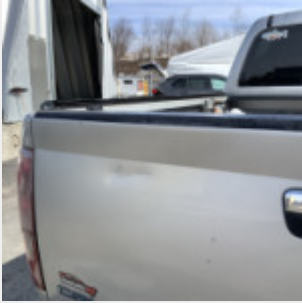
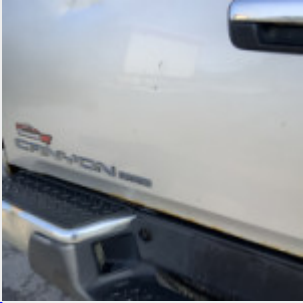
| Section | Niveau de dommage | Types de dommage | Détails | Photo |
|---|---|---|---|---|
| Hayon | Modéré | Bosse(s), Rouille, Égratignure(s) | | |

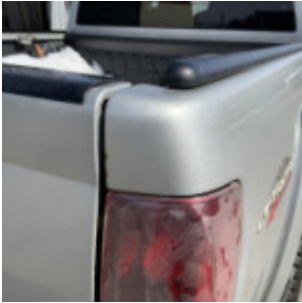
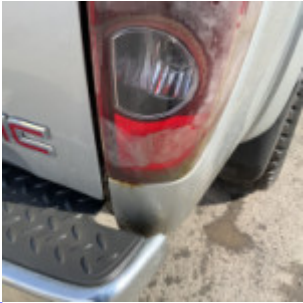
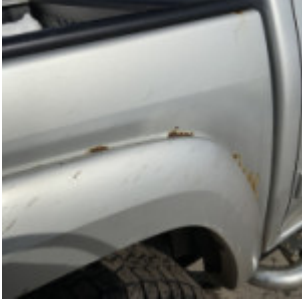
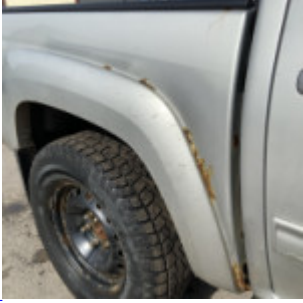
| Section | Niveau de dommage | Types de dommage | Détails | Photo |
|---|---|---|---|---|
| Aile droite arrière | Modéré | Rouille | | |

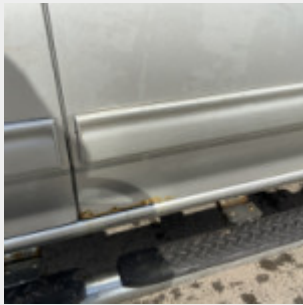
| Section | Niveau de<br>dommage | Types de dommage | Détails | Photo |
|---|---|---|---|---|
| Porte avant droite | Modéré | Rouille | | |
