**Emplacement** BOISBRIAND  
**Type d'actif** Pickup ou VUS gros format  
**Marque / Modèle / Année** HONDA ODYSSEY EX 2014  
**NIV** 5FNRL5H45EB506693  
**Odomètre** 208319 km  
**Nombre de clés** 0

**Rapport de dommages**

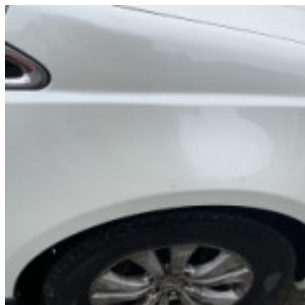
| Section | Niveau de dommage | Types de dommage | Détails | Photo |
|---|---|---|---|---|
| Aile droite avant | Mineur | Éclat de peinture, Retouche de peinture, Égratignure(s) | | |

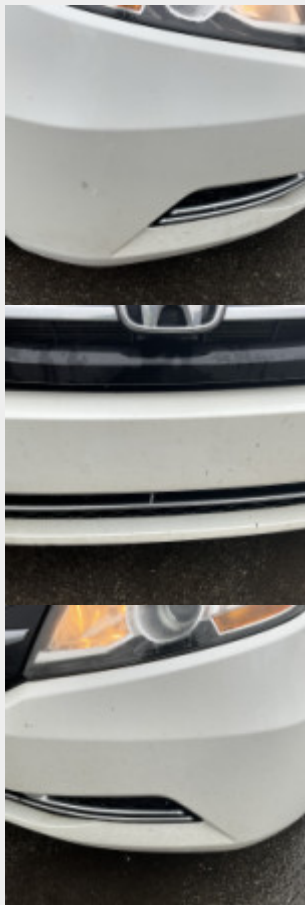
| Section | Niveau de dommage | Types de dommage | Détails | Photo |
|---|---|---|---|---|
| Pare-chocs avant | Majeur | Éclat de peinture, Retouche de peinture, Égratignure(s) | | |

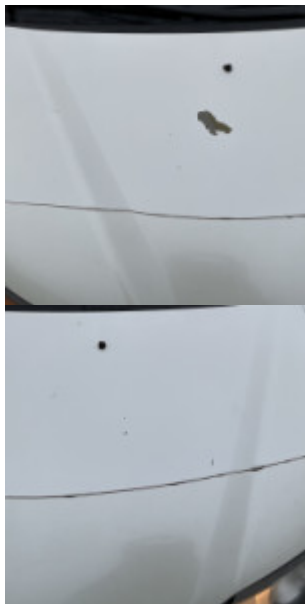
| Section | Niveau de dommage | Types de dommage | Détails | Photo |
|---|---|---|---|---|
| Capot | Majeur | Éclat de peinture, Rouille, Égratignure(s) | Manque de la peinture à certain endroit et protège 3m n'est plus la | |

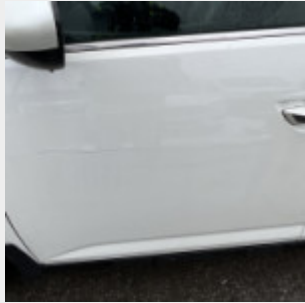
| Section | Niveau de dommage | Types de dommage | Détails | Photo |
|---|---|---|---|---|
| Porte avant gauche | Majeur | Retouche de peinture, Rouille, Égratignure(s) | | |

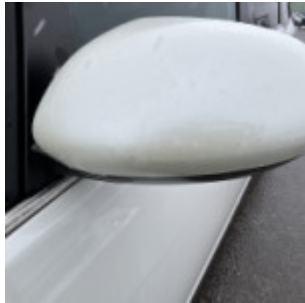
| Section | Niveau de dommage | Types de dommage | Détails | Photo |
|---|---|---|---|---|
| Rétroviseur gauche | Modéré | Retouche de peinture, Égratignure(s) | | |

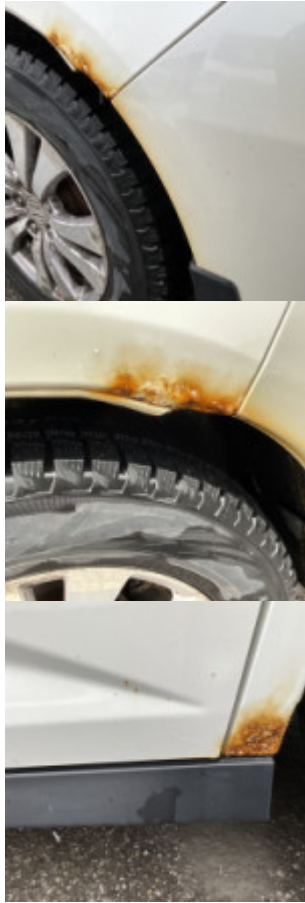
| Section | Niveau de dommage | Types de dommage | Détails | Photo |
|---|---|---|---|---|
| Aile gauche arrière | Majeur | Rouille, Égratignure(s) | | |

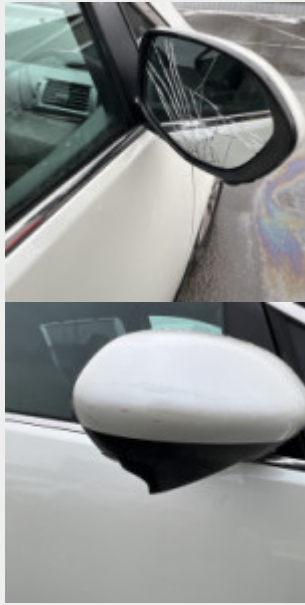
| Section | Niveau de dommage | Types de dommage | Détails | Photo |
|---|---|---|---|---|
| Rétroviseur droite | Majeur | Bris, Besoin d'un remplacement | | |

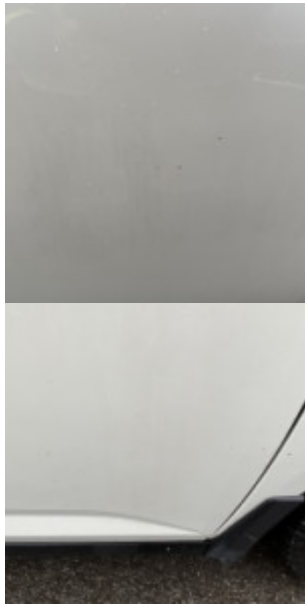
| Section | Niveau de dommage | Types de dommage | Détails | Photo |
|---|---|---|---|---|
| Porte avant droite | Mineur | Éclat de peinture, Égratignure(s) | | |

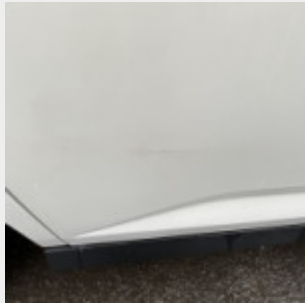
| Section | Niveau de dommage | Types de dommage | Détails | Photo |
|---|---|---|---|---|
| Porte arrière droite | Modéré | Égratignure(s) | | |

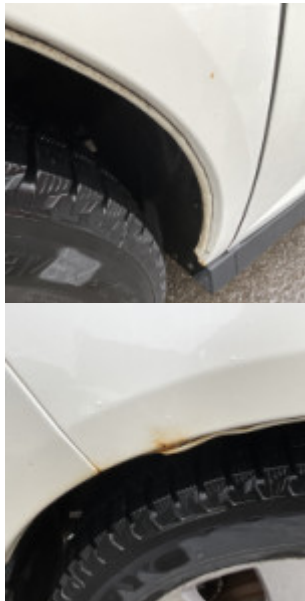
| Section | Niveau de dommage | Types de dommage | Détails | Photo |
|---|---|---|---|---|
| Aile droite arrière | Majeur | Rouille, Égratignure(s) | | |

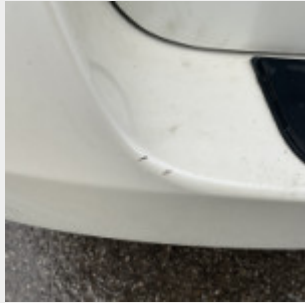
| Section | Niveau de dommage | Types de dommage | Détails | Photo |
|---|---|---|---|---|
| Pare-chocs arrière | Modéré | Éclat de peinture, Retouche de peinture, Égratignure(s) | | |

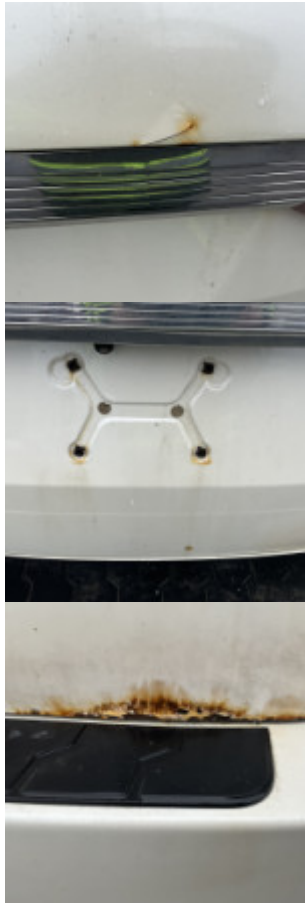
| Section | Niveau de dommage | Types de dommage | Détails | Photo |
|---|---|---|---|---|
| Hayon | Majeur | Besoin d'un remplacement, Éclat de peinture, Retouche de peinture, Rouille, Égratignure(s) | | |

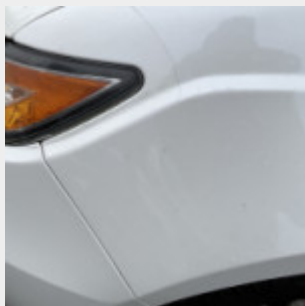
| Section | Niveau de dommage | Types de dommage | Détails | Photo |
|---|---|---|---|---|
| Aile gauche avant | Mineur | Égratignure(s) | | |
