Emplacement	LÉVIS
Type d'actif	Pickup ou VUS gros format
Marque / Modèle / Année	NISSAN PATHFINDER SV 2017
NIV	5N1DR2MM5HC638105
Odomètre	215018 km
Nombre de clés	1

Rapport de dommages

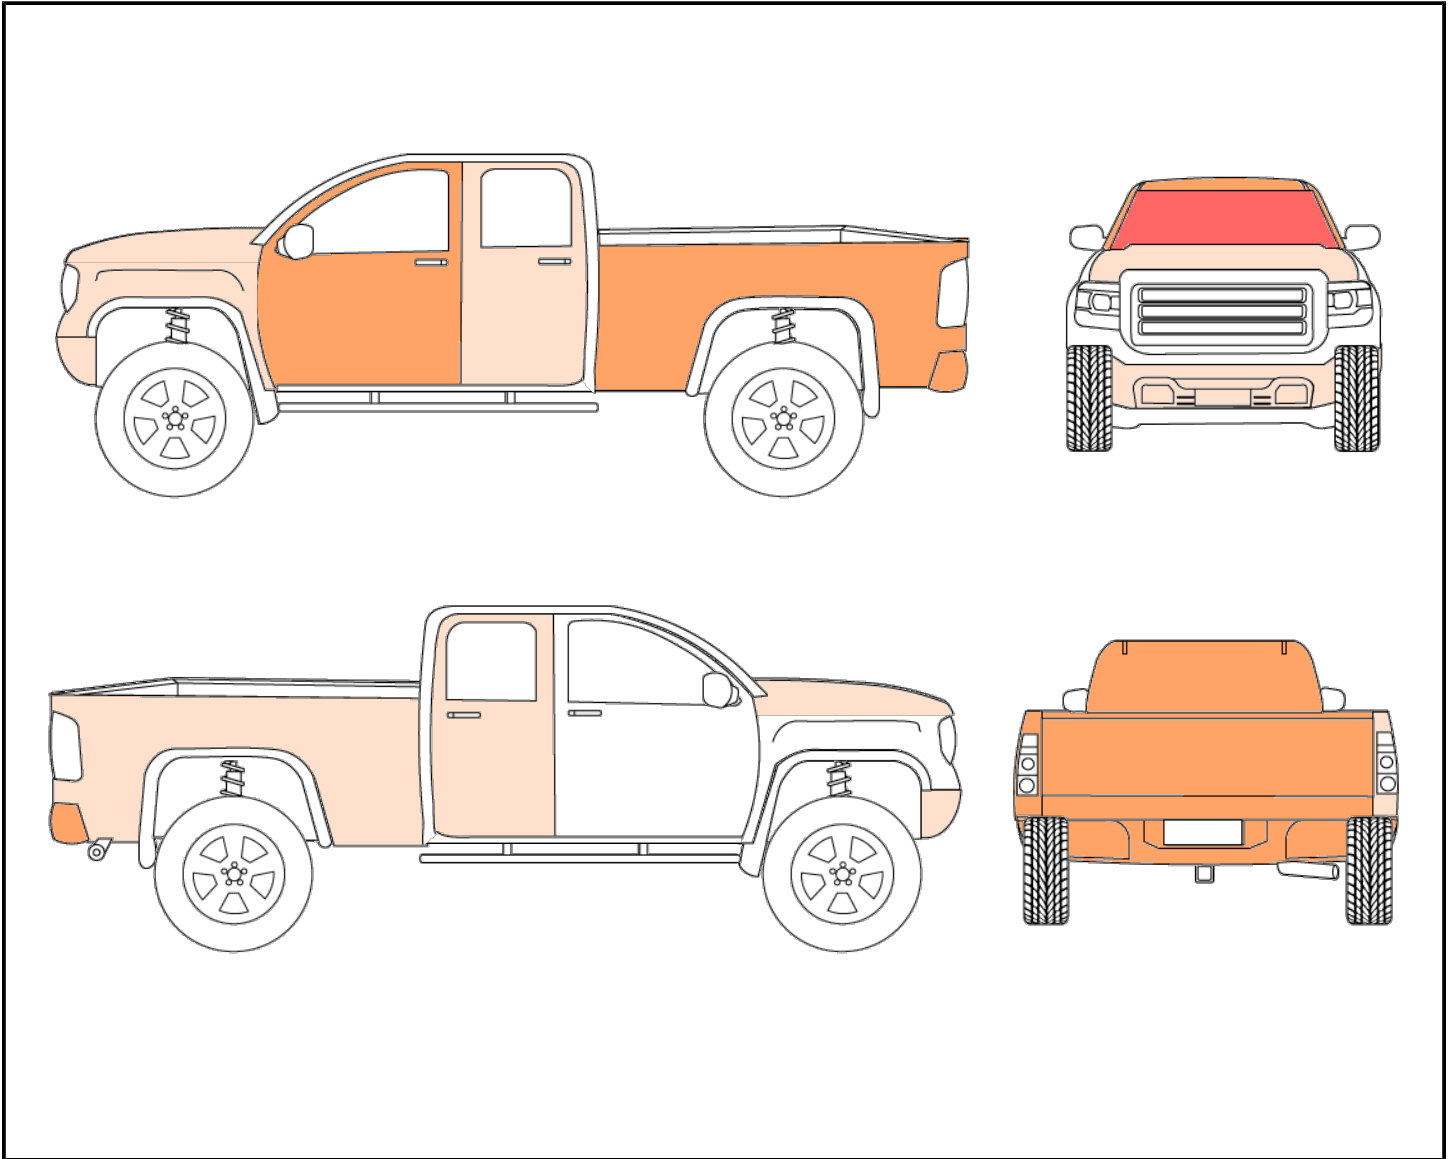
Section	Niveau de dommage	Types de dommage	Détails	Photo
Capot	Mineur	Éclat de peinture, Égratignure(s)		 
Pare-chocs avant	Mineur	Égratignure(s)		 
Aile gauche avant	Mineur	Égratignure(s)

Section	Niveau de dommage	Types de dommage	Détails	Photo
Porte avant gauche	Modéré	Bosse(s), Égratignure(s)		 
Porte arrière gauche	Mineur	Éclat de peinture, Égratignure(s)		 
Aile gauche arrière	Modéré	Bosse(s), Éclat de peinture, Égratignure(s)		 
Pare-chocs arrière	Modéré	Égratignure(s)

Section	Niveau de dommage	Types de dommage	Détails	Photo
Hayon	Modéré	Bris		 
Aile droite arrière	Mineur	Égratignure(s)		 
Porte arrière droite	Mineur	Égratignure(s)		 
Pare-brise	Majeur	Bris, Besoin d'un remplacement

Section	Niveau de dommage	Types de dommage	Détails	Photo
Toît	Modéré	Rouille
