Emplacement	LÉVIS
Type d'actif	Pickup ou VUS gros format
Marque / Modèle / Année	NISSAN ARMADA SL 2024
NIV	JN8AY2BD9R9708012
Odomètre	32527 km
Nombre de clés	2

Rapport de dommages

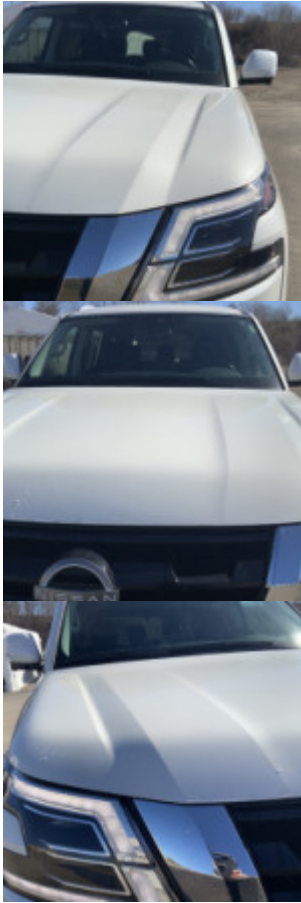
Section	Niveau de dommage	Types de dommage	Détails	Photo
Capot	Mineur	Éclat de peinture, Égratignure(s)

Pare-chocs avant	Modéré	Bris, Égratignure(s)
