Emplacement BOISBRIAND
Type d'actif Roulotte
Marque / Modèle / Année CRUISER RV RADIANCE 28QBSS 2014
NIV 5RXTF2826E2201908
Odomètre
Nombre de clés 1

Rapport de dommages

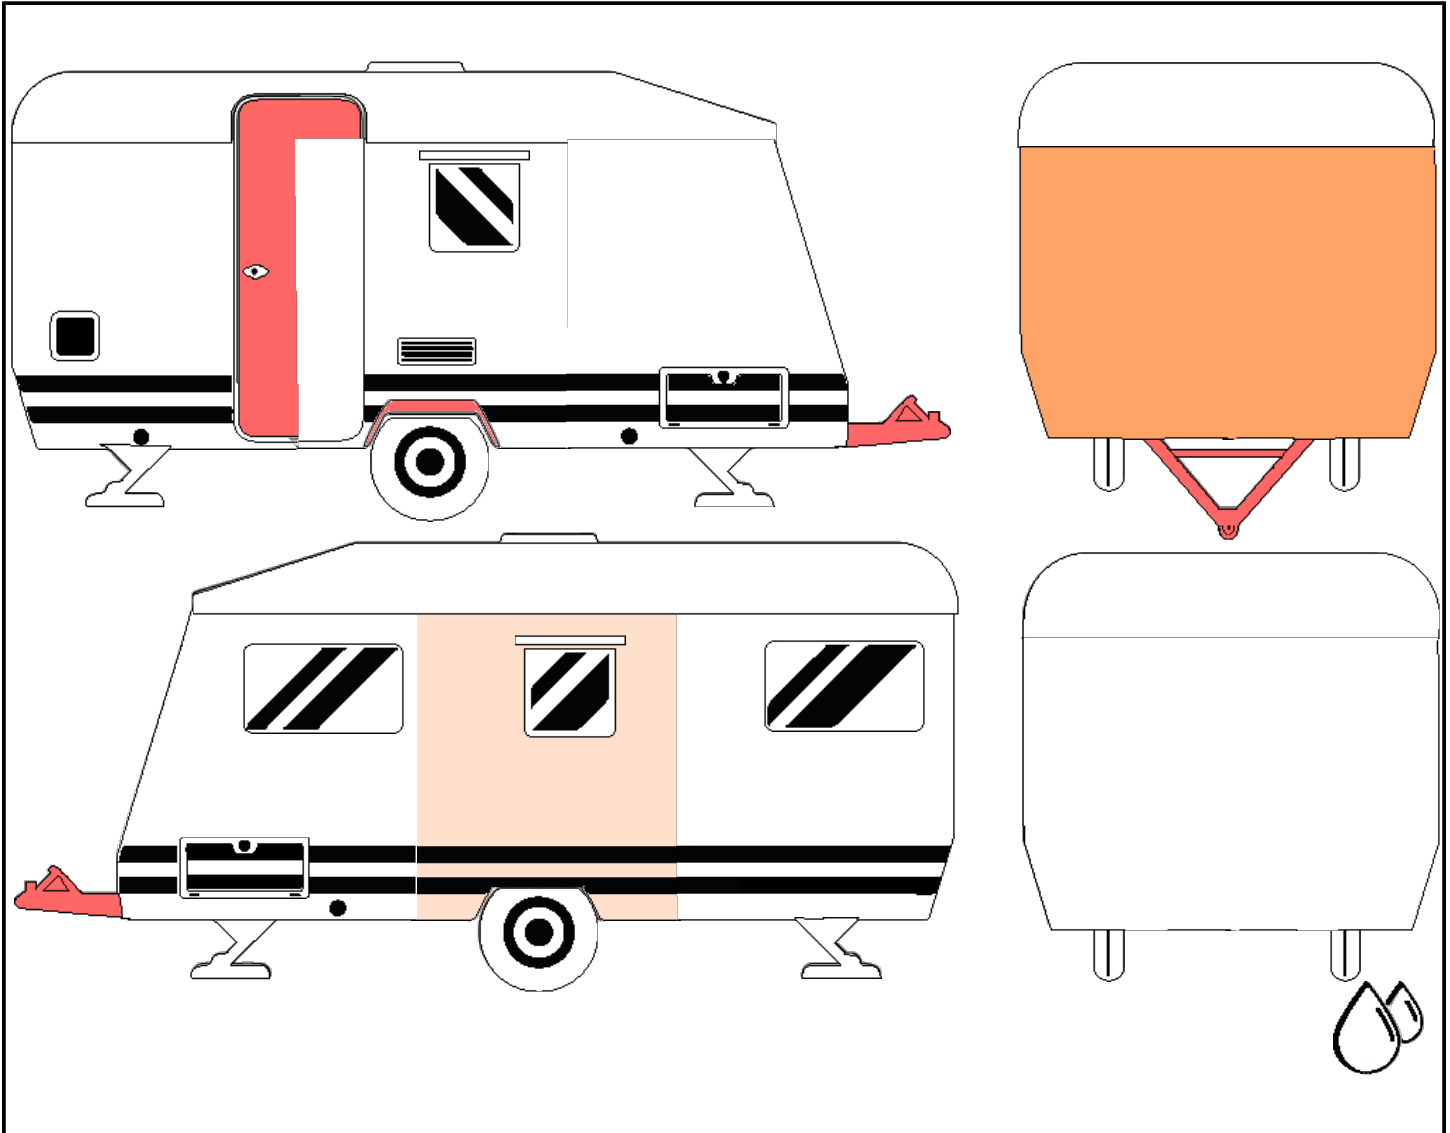
Section	Niveau de dommage	Types de dommage	Détails	Photo
Attelage	Majeur	Autre, Égratignure(s)	des fils rabouter suspect

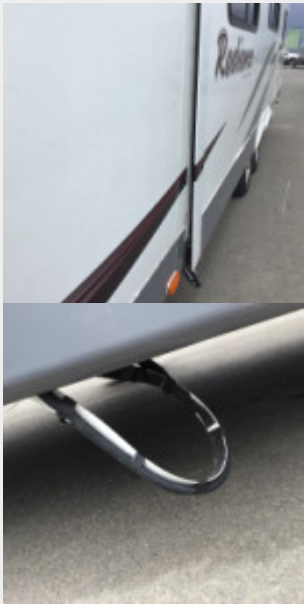
Mur central - côté gauche	Mineur	Autre	extension n'est pas complètement fermer 100%
