Emplacement	BOISBRIAND
Type d'actif	Motocyclette
Marque / Modèle / Année	YAMAHA FZ8 2012
NIV	JYARN27N3CA000266
Odomètre	57494 km
Nombre de clés	1

Rapport de dommages

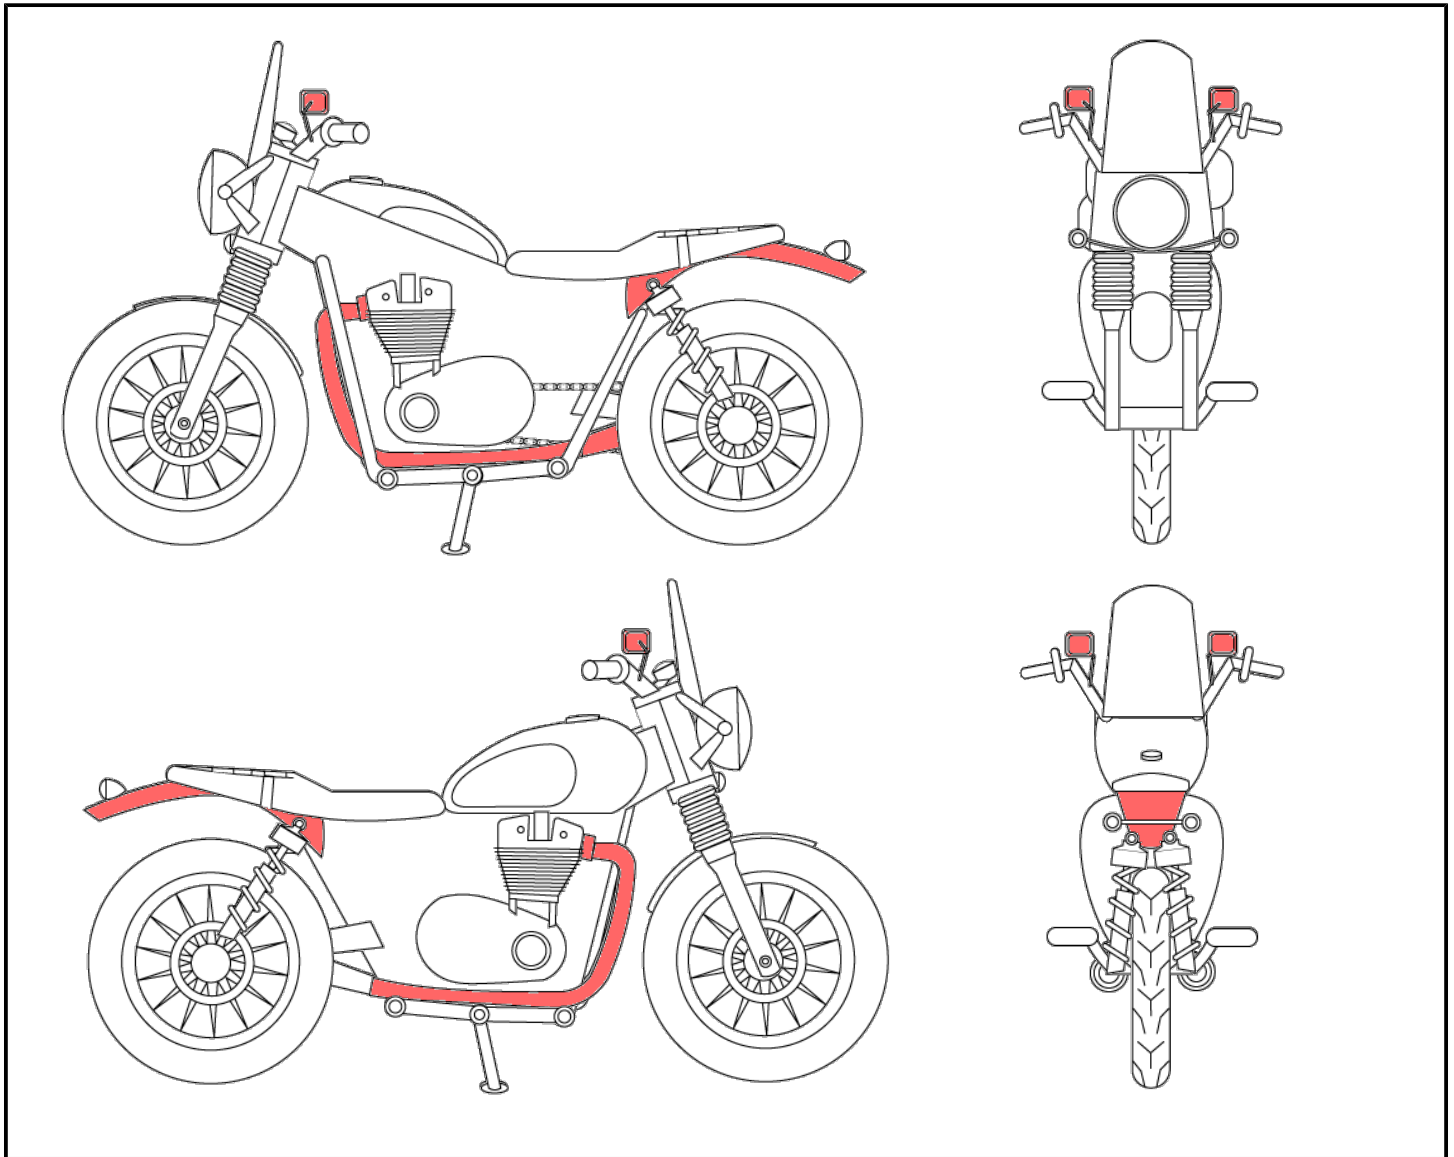
Section	Niveau de dommage	Types de dommage	Détails	Photo
Rétroviseur gauche	Majeur	Usure excessive, Autre, Éclat de peinture	guidon aussi et poignée

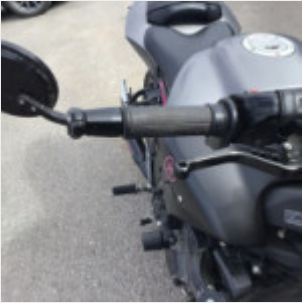
Section	Niveau de dommage	Types de dommage	Détails	Photo
Rétroviseur droite	Majeur	Usure excessive, Autre, Éclat de peinture	guidon aussi et poignée

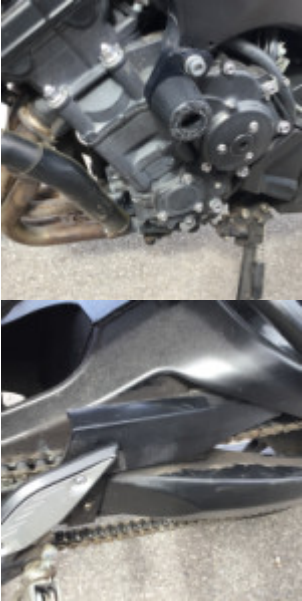
Panneau latéral gauche	Modéré	Usure excessive, Égratignure(s)

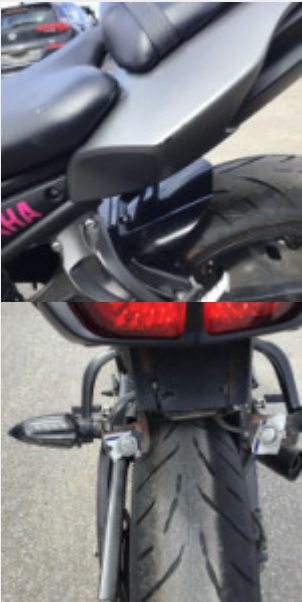
Garde-boue arrière	Majeur	Rouille, Égratignure(s)

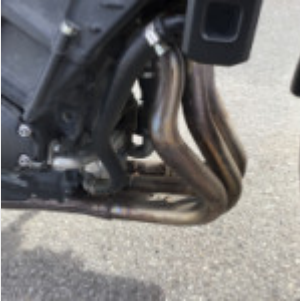
Section	Niveau de dommage	Types de dommage	Détails	Photo
Échappement côté gauche	Majeur	Autre, Égratignure(s)	muffler modifier	 
Tuyau d'échappement frontal	Majeur	Usure excessive
