Emplacement	LÉVIS
Type d'actif	Roulotte
Marque / Modèle / Année	R-VISION TRAIL LITE TREK 272BHS 2014
NIV	51V151J27EE450572
Odomètre	
Nombre de clés	1

Rapport de dommages

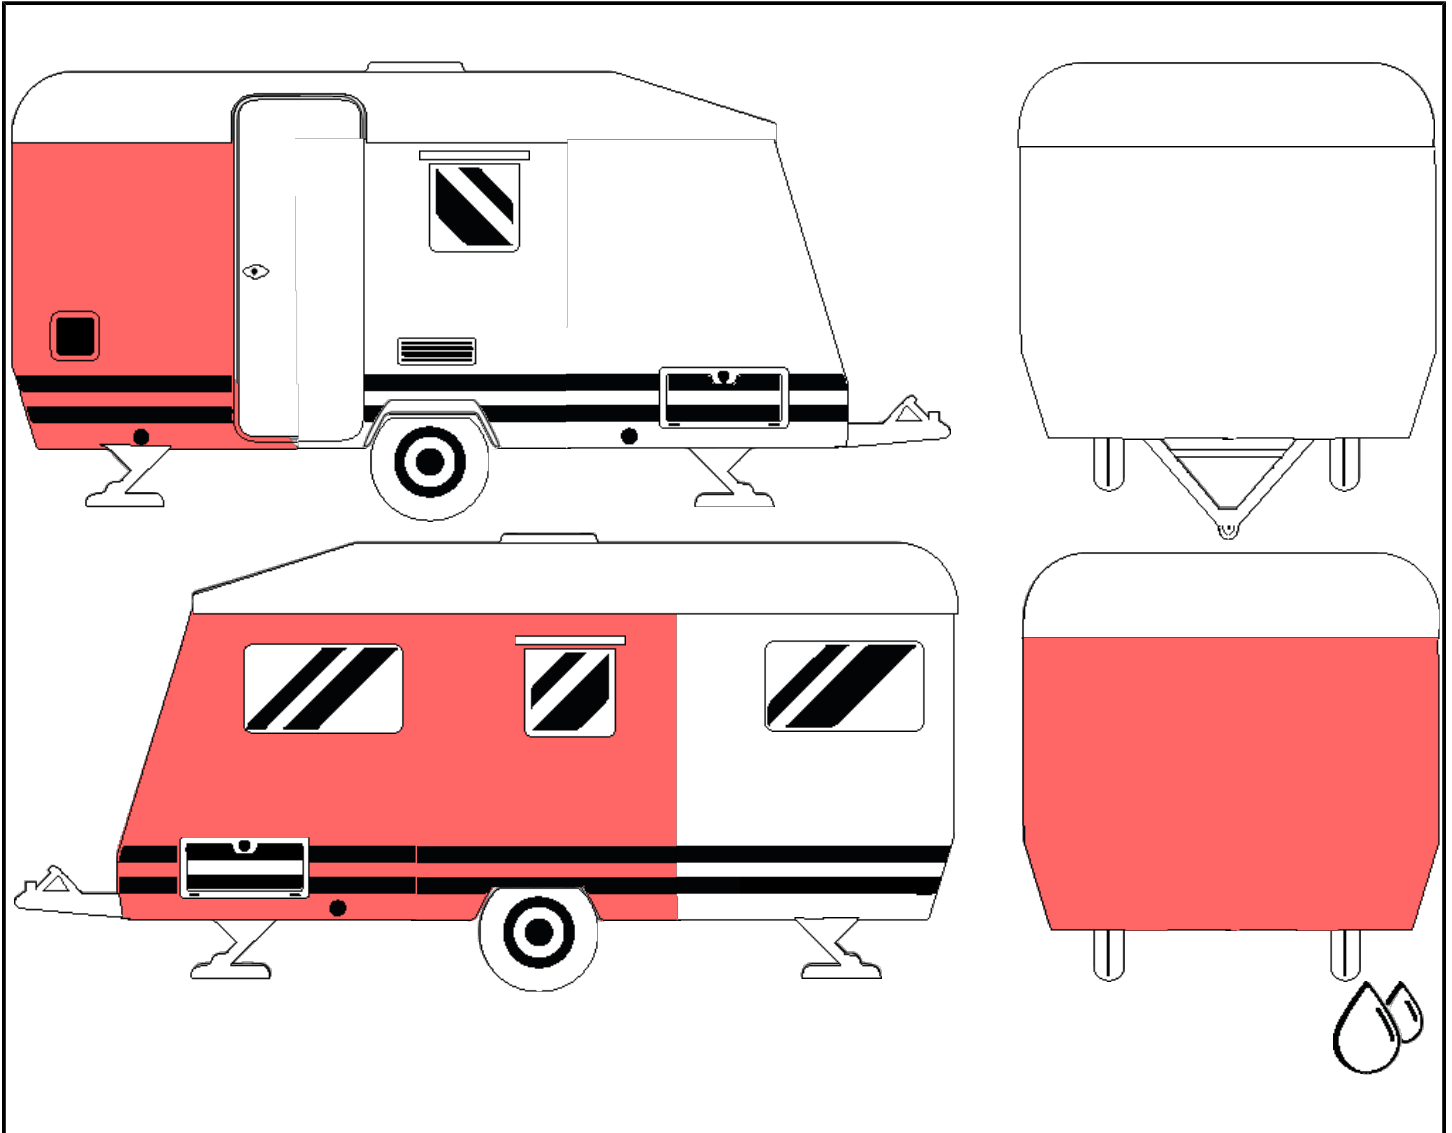
Déclaration	Aucune vérification n'a été effectuée sur les appareils Infiltration d'eau et présence d'humidité (voir photos & rapport de dommages)
Condition	délaminé à l'arrière, mesures humidité à quelques endroits, bon état général.
Restrictions pour être apte à rouler	-
Grosueur de l'attache	2 5/16"
Grandeur (Pieds)	30
Poids (lbs)	5565
Nombre d'extensions	1
Batteries	1
Bonbonnes propane	Aucune
Hivernisé	Inconnu
Options	Air climatisé, Radio, Four, Frigidaire, Micro-onde, Congélateur, Cuisinière, Douche extérieure, Roue de secours, Fil de branchement

Section	Niveau de dommage	Types de dommage	Détails	Photo
Mur arrière	Majeur	Mesure d'humidité des murs		 
Mur avant - côté gauche	Majeur	Mesure d'humidité des murs		 
Mur arrière - côté droit	Majeur	Mesure d'humidité des murs

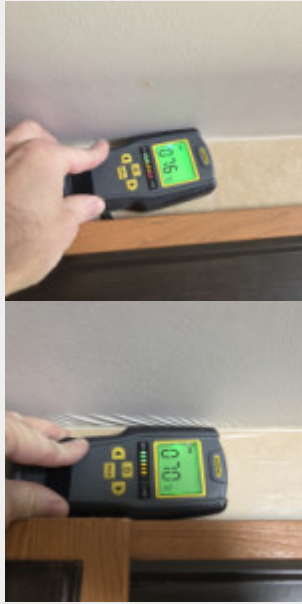
Section	Niveau de dommage	Types de dommage	Détails	Photo
Mur central - côté gauche	Majeur	Mesure d'humidité des murs
