| Marque / Modèle / Année | CF MOTO CFORCE 800 XC EPS 2UP 2023 |

Rapport de dommages

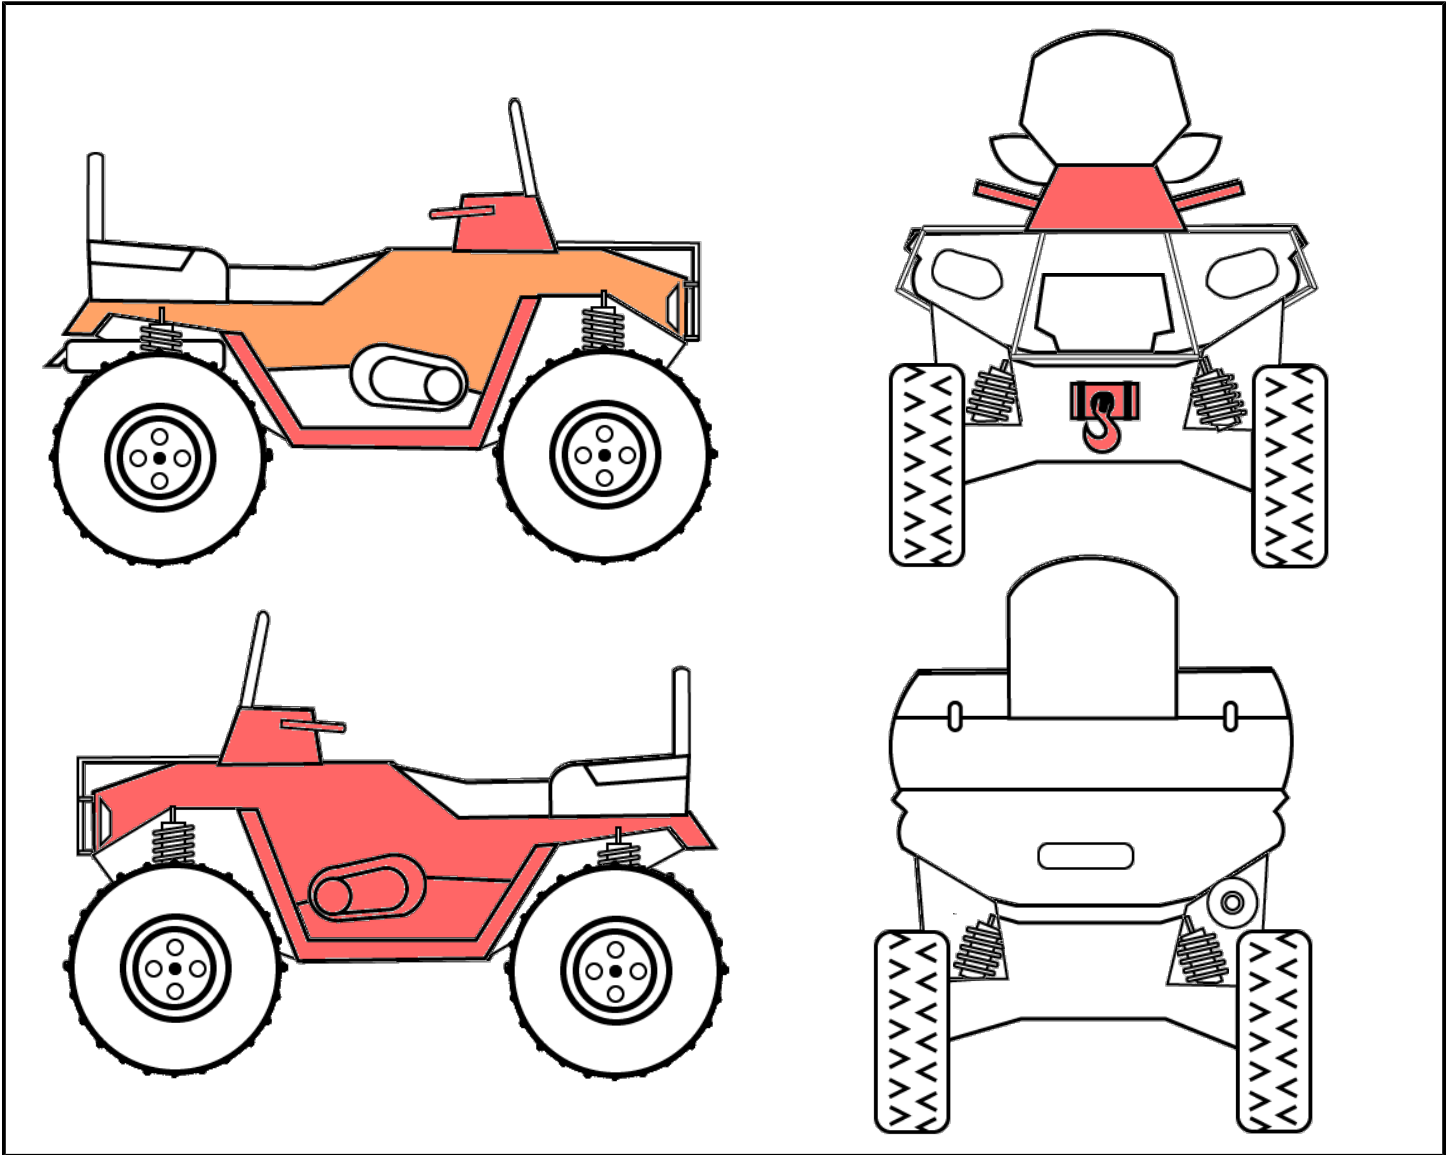
| Section | Niveau de dommage | Types de dommage | Détails | Photo |
|---|---|---|---|---|
| Treuil | Majeur | Besoin d'un remplacement | | |

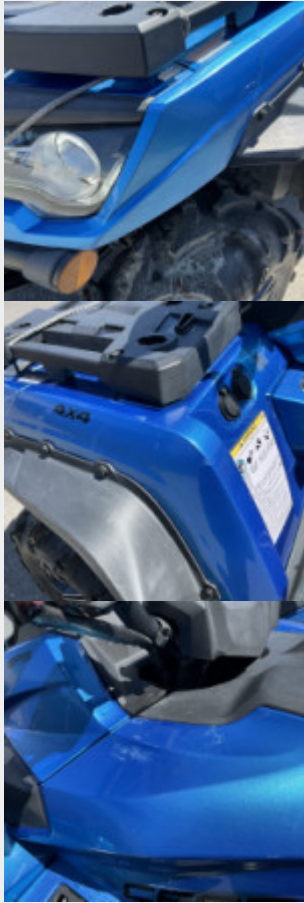
| Section | Niveau de dommage | Types de dommage | Détails | Photo |
|---|---|---|---|--|
| Carrosserie côté gauche | Majeur | Égratignure(s) | | |

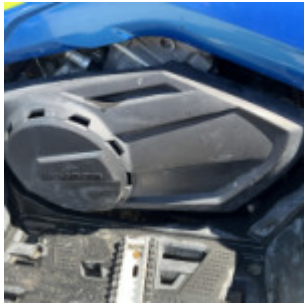
| Section | Niveau de dommage | Types de dommage | Détails | Photo |
|---|---|---|---|--|
| Couvre-moteur gauche | Majeur | Égratignure(s) | | |
