Fiche descriptive sommaire et rapport de dommages

Emplacement	BOISBRIAND
Type d'actif	Automobile
Marque / Modèle / Année	FORD FUSION ENERGI SEL 2019
NIV	3FA6P0PU0KR144252
Odomètre	62608 km
Nombre de clés	2

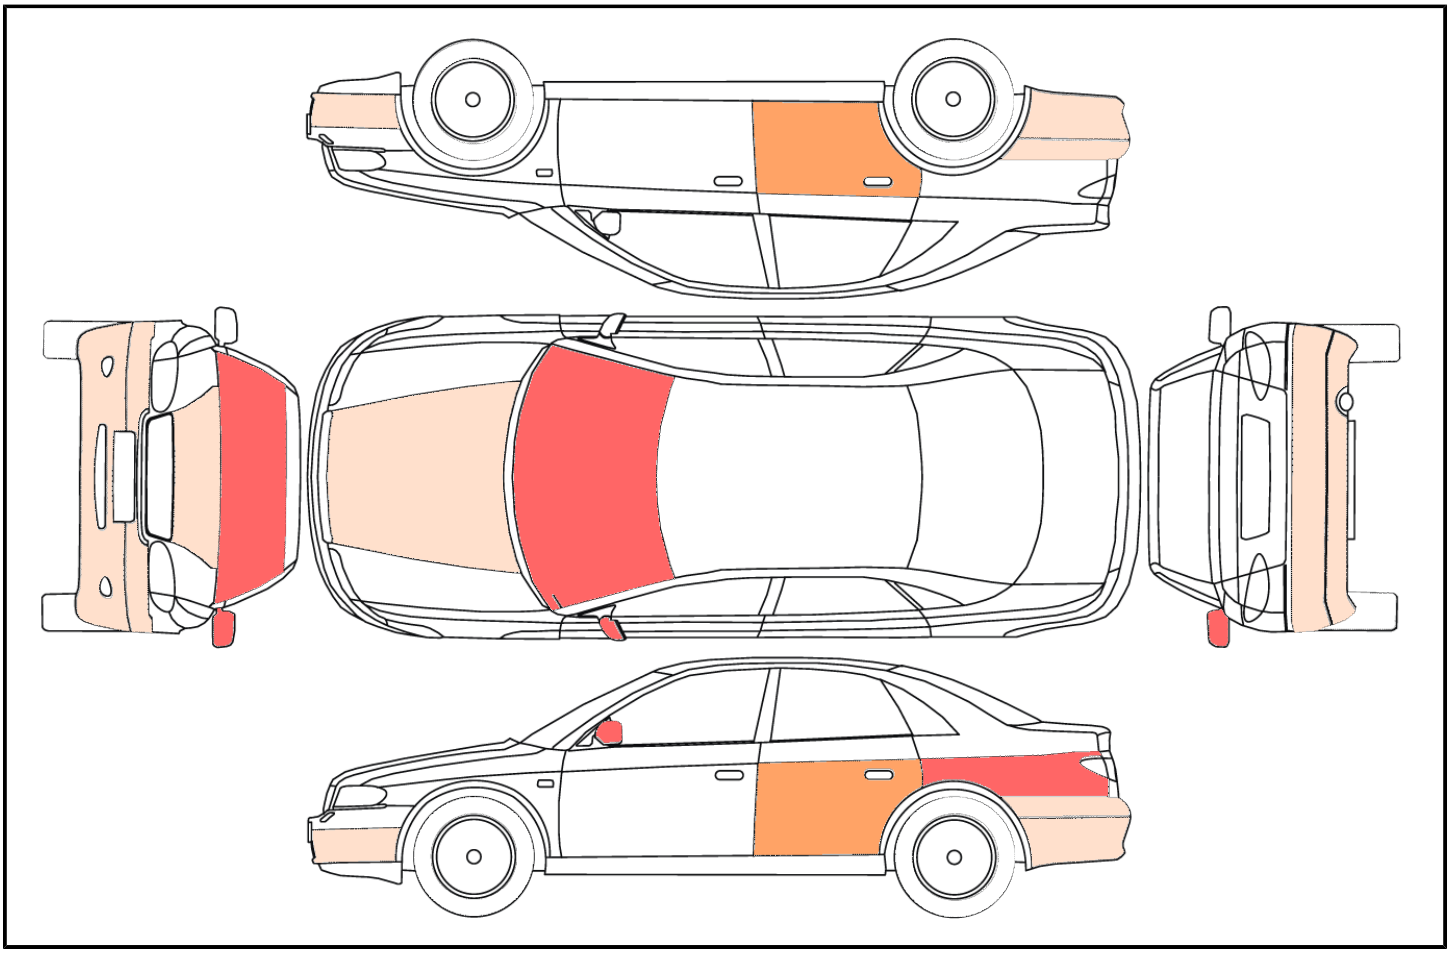
Rapport de dommages

Section	Niveau de dommage	Types de dommage	Détails	Photo
Porte arrière gauche (section principale)	Modéré	Bosse(s), Égratignure(s)		
Aile arrière gauche	Majeur	Bosse(s)		
Pare-chocs arrière	Mineur	Égratignure(s)		
Capot (centre)	Mineur	Éclat de peinture		
Pare-chocs avant	Mineur	Bosse(s)		
Porte arrière droite (section principale)	Modéré	Bosse(s), Égratignure(s)		
Rétroviseur gauche	Majeur	Besoin d'un remplacement		
Pneu avant droit	Ok		4/32	
Pneu arrière droit	Ok		9/32	
Pneu arrière gauche	Ok		9/32	
Pneu avant gauche	Ok		4/32	
Pare-brise avant	Majeur	Besoin d'un remplacement
