Fiche descriptive sommaire et rapport de dommages

Emplacement	LÉVIS
Type d'actif	Automobile
Marque / Modèle / Année	HYUNDAI TUCSON PREMIUM AWD 2017
NIV	KM8J3CA43HU525570
Odomètre	95376 km
Nombre de clés	1

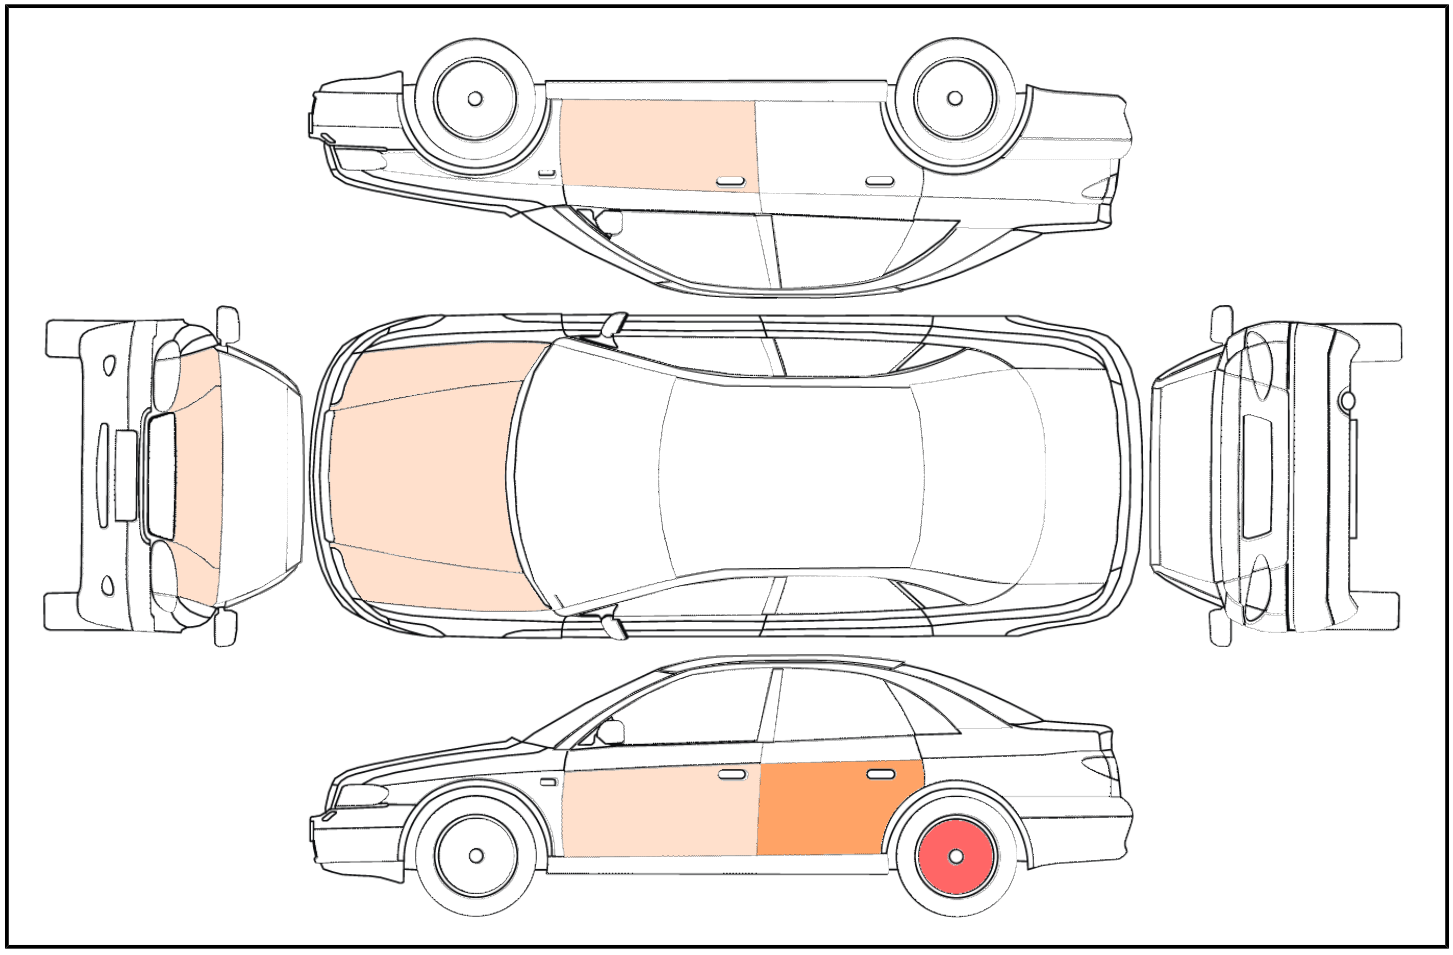
Section	Niveau de dommage	Types de dommage	Détails	Photo
Capot (côté aile droite)	Mineur	Éclat de peinture
