Fiche descriptive sommaire et rapport de dommages

Emplacement	BOISBRIAND
Type d'actif	Pickup ou VUS gros format
Marque / Modèle / Année	CHEVROLET SILVERADO 3500HD WORK TRUCK 2018
NIV	1GC4KYCY3JF282693
Odomètre	349011 km
Nombre de clés	1

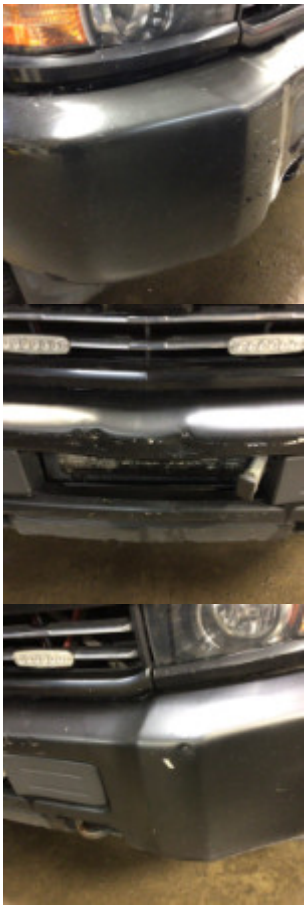
Section	Niveau de dommage	Types de dommage	Détails	Photo
Pare-chocs avant	Majeur	Bosse(s), Éclat de peinture, Égratignure(s)

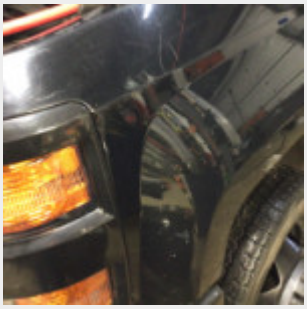
Aile gauche avant	Majeur	Éclat de peinture, Égratignure(s)

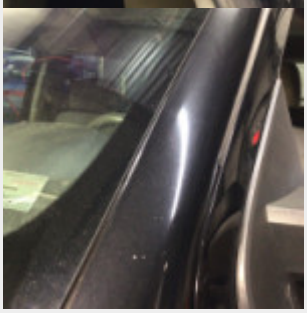
Section	Niveau de dommage	Types de dommage	Détails	Photo
Contour haut de porte gauche	Majeur	Éclat de peinture

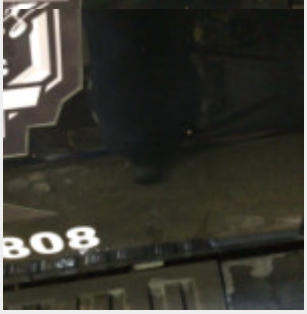
Rétroviseur gauche	Majeur	Égratignure(s)		
Porte avant gauche	Majeur	Éclat de peinture, Rouille, Égratignure(s)

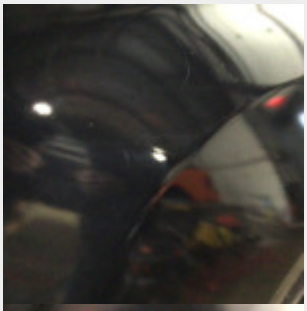
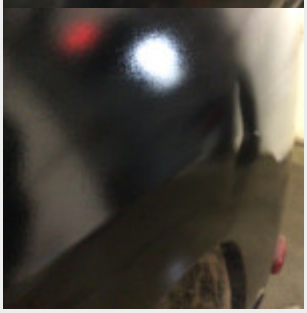
Section	Niveau de dommage	Types de dommage	Détails	Photo
Porte arrière gauche	Modéré	Éclat de peinture, Égratignure(s)		
Aile gauche arrière	Majeur	Bosse(s), Éclat de peinture, Égratignure(s)

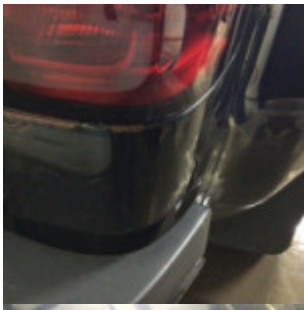
Section	Niveau de dommage	Types de dommage	Détails	Photo
Aile droite arrière	Majeur	Éclat de peinture, Rouille, Égratignure(s)

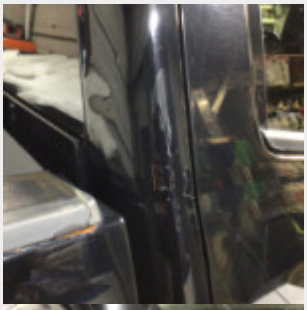
Section	Niveau de dommage	Types de dommage	Détails	Photo
Contour haut de porte droit	Majeur	Égratignure(s)

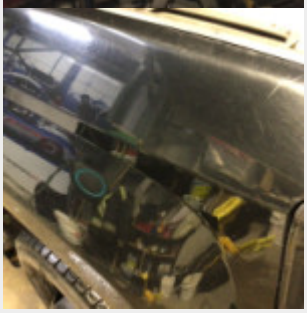
Section	Niveau de dommage	Types de dommage	Détails	Photo
Aile droite avant	Majeur	Égratignure(s)
