Fiche descriptive sommaire et rapport de dommages

Emplacement	BOISBRIAND
Type d'actif	Pickup ou VUS gros format
Marque / Modèle / Année	NISSAN PATHFINDER 2015
NIV	5N1AR2MM9FC605141
Odomètre	249325 km
Nombre de clés	2

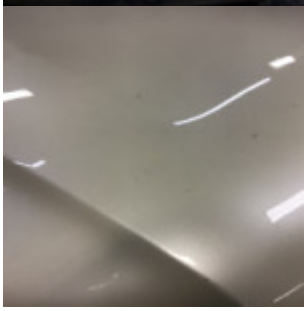
Section	Niveau de dommage	Types de dommage	Détails	Photo
Capot	Majeur	Éclat de peinture

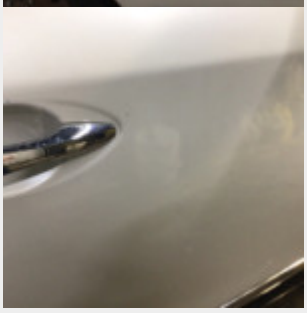
Section	Niveau de dommage	Types de dommage	Détails	Photo
Pare-chocs arrière	Majeur	Autre, Éclat de peinture, Égratignure(s)	plastique couper a main	
Aile droite arrière	Modéré	Éclat de peinture		
Porte arrière droite	Majeur	Éclat de peinture
