Fiche descriptive sommaire et rapport de dommages

Emplacement	LÉVIS
Type d'actif	Automobile
Marque / Modèle / Année	HYUNDAI ELANTRA GT 2013
NIV	KMHD35LE8DU156049
Odomètre	170811 km
Nombre de clés	1

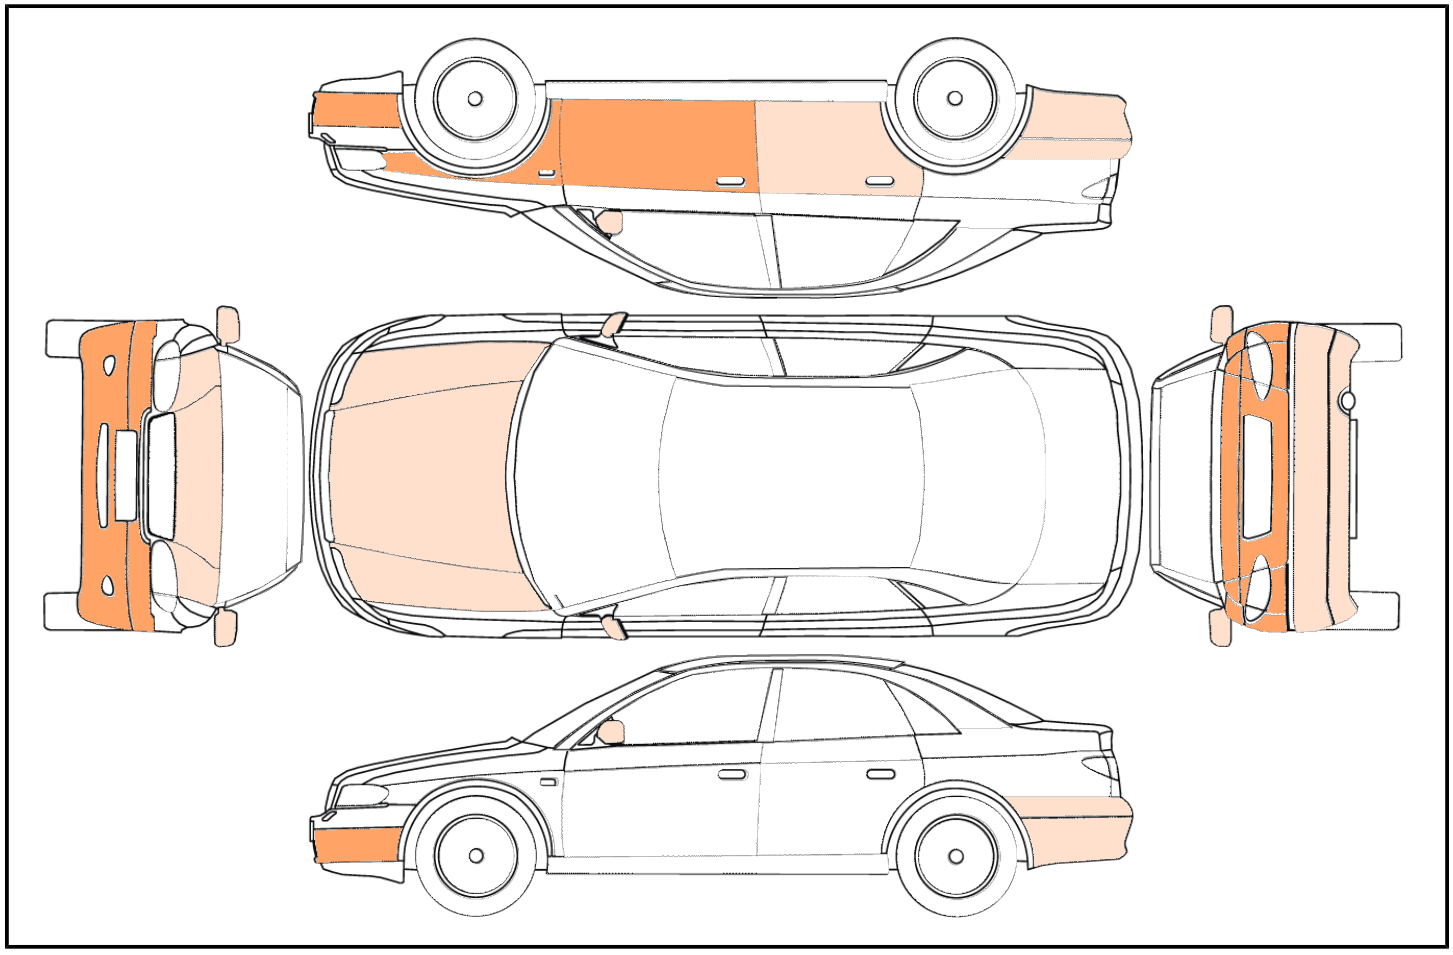
Rapport de dommages

Section	Niveau de dommage	Types de dommage	Détails	Photo
Capot (côté aile gauche)	Mineur	Éclat de peinture, Égratignure(s)

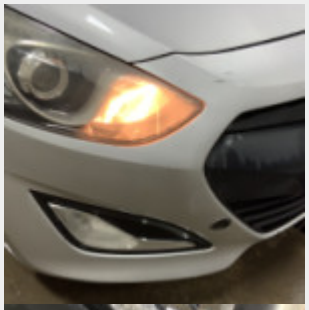
Section	Niveau de dommage	Types de dommage	Détails	Photo
Pare-chocs avant	Modéré	Éclat de peinture, Égratignure(s)
