Fiche descriptive sommaire et rapport de dommages

Emplacement	BOISBRIAND
Type d'actif	Roulotte
Marque / Modèle / Année	CROSSROADS CRUISER 333 RL 2016
NIV	4V0FC3328GG007026
Odomètre	
Nombre de clés	1

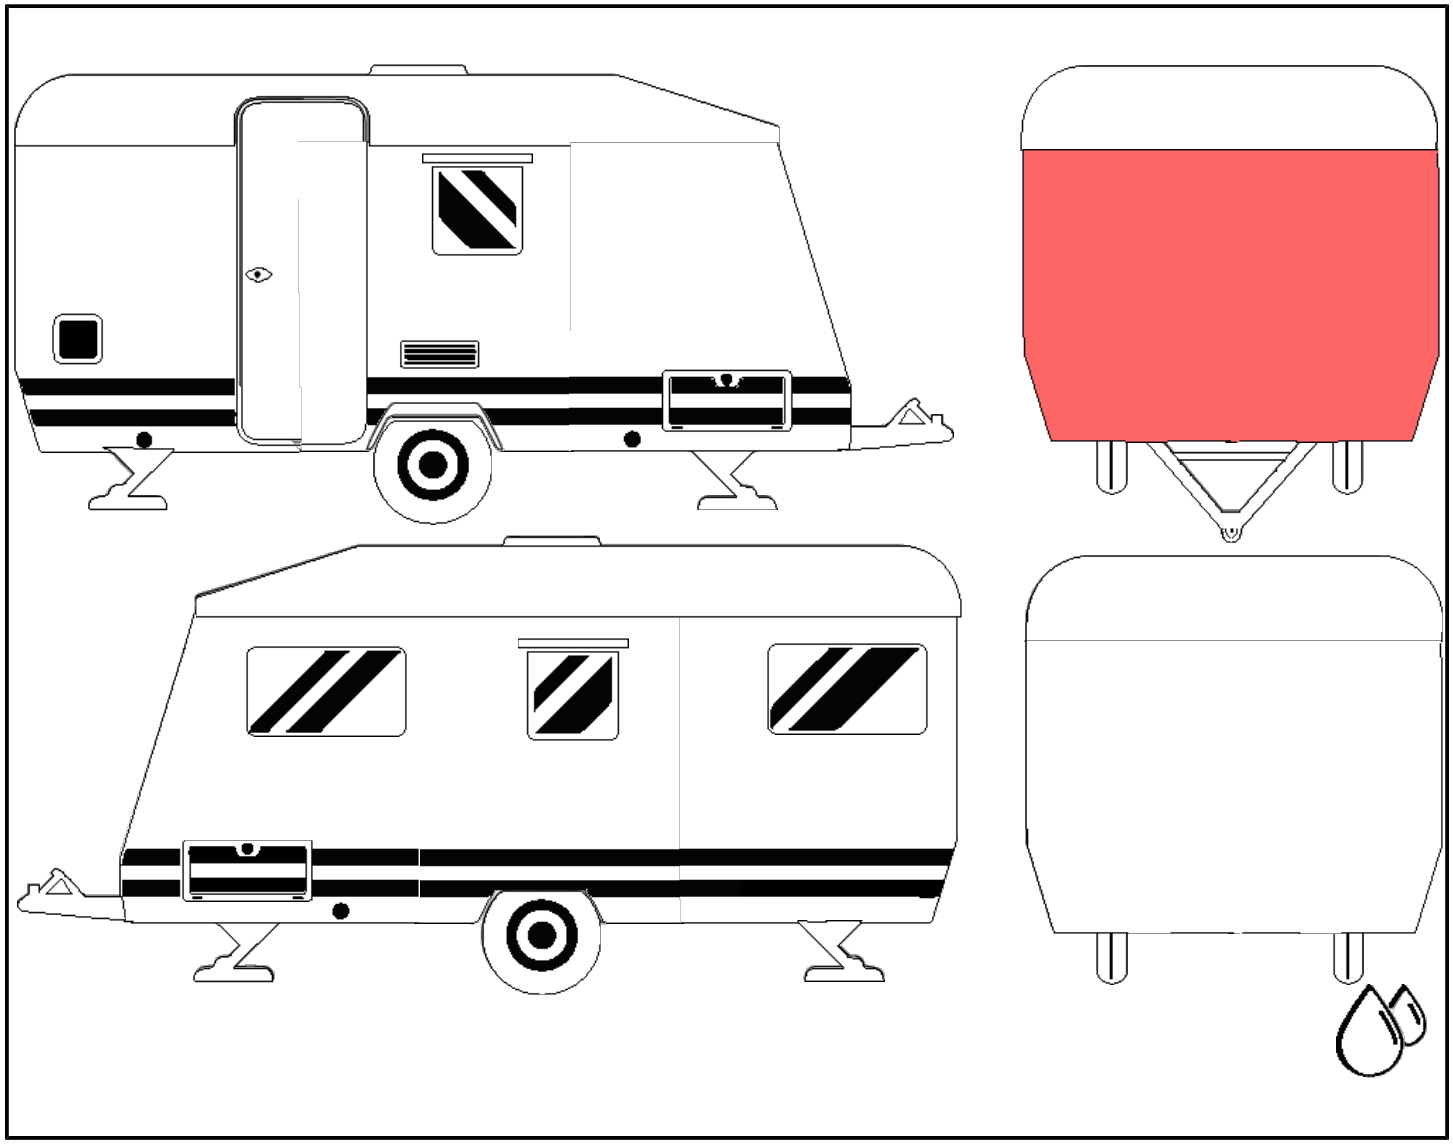
Section	Niveau de dommage	Types de dommage	Détails	Photo
Mur avant	Majeur	Bris	réparation antérieure dans le devant inférieur et semble être ouvert.
