Emplacement	LÉVIS
Type d'actif	Automobile
Marque / Modèle / Année	KIA RONDO LX 2015
NIV	KNAHT8A38F7083773
Odomètre	252226 km
Nombre de clés	2

Rapport de dommages

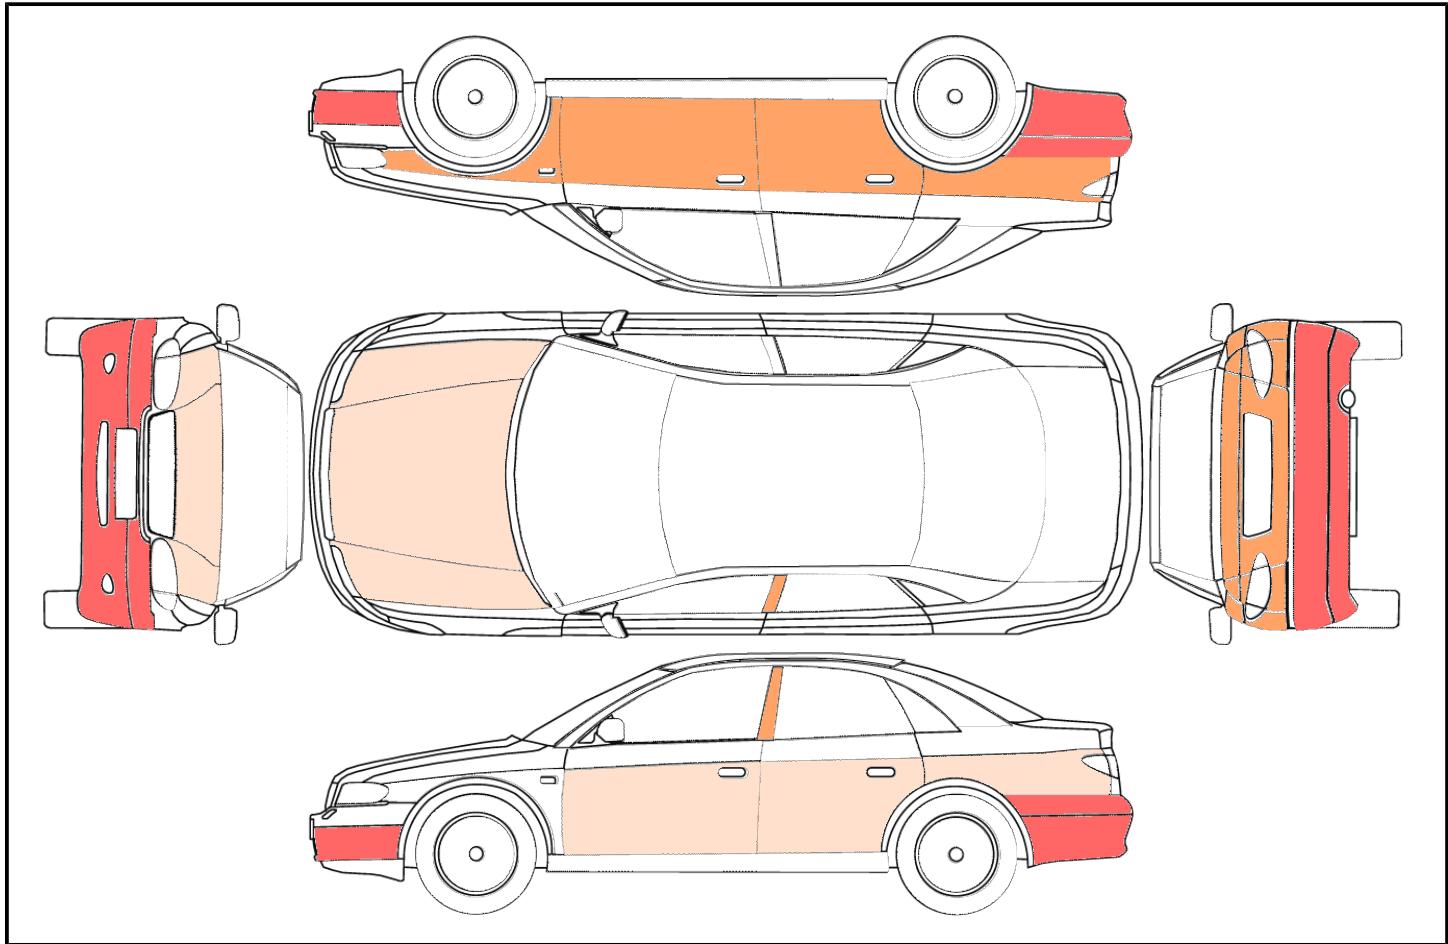
Section	Niveau de dommage	Types de dommage	Détails	Photo
Capot (côté aile gauche)	Mineur	Éclat de peinture, Égratignure(s)
