Emplacement	BOISBRIAND
Type d'actif	Caravane à sellette
Marque / Modèle / Année	FOREST RIVER SANDPIPER 365SAQ 2012
NIV	4X4FSAN22CJ026306
Odomètre	
Nombre de clés	5

Rapport de dommages

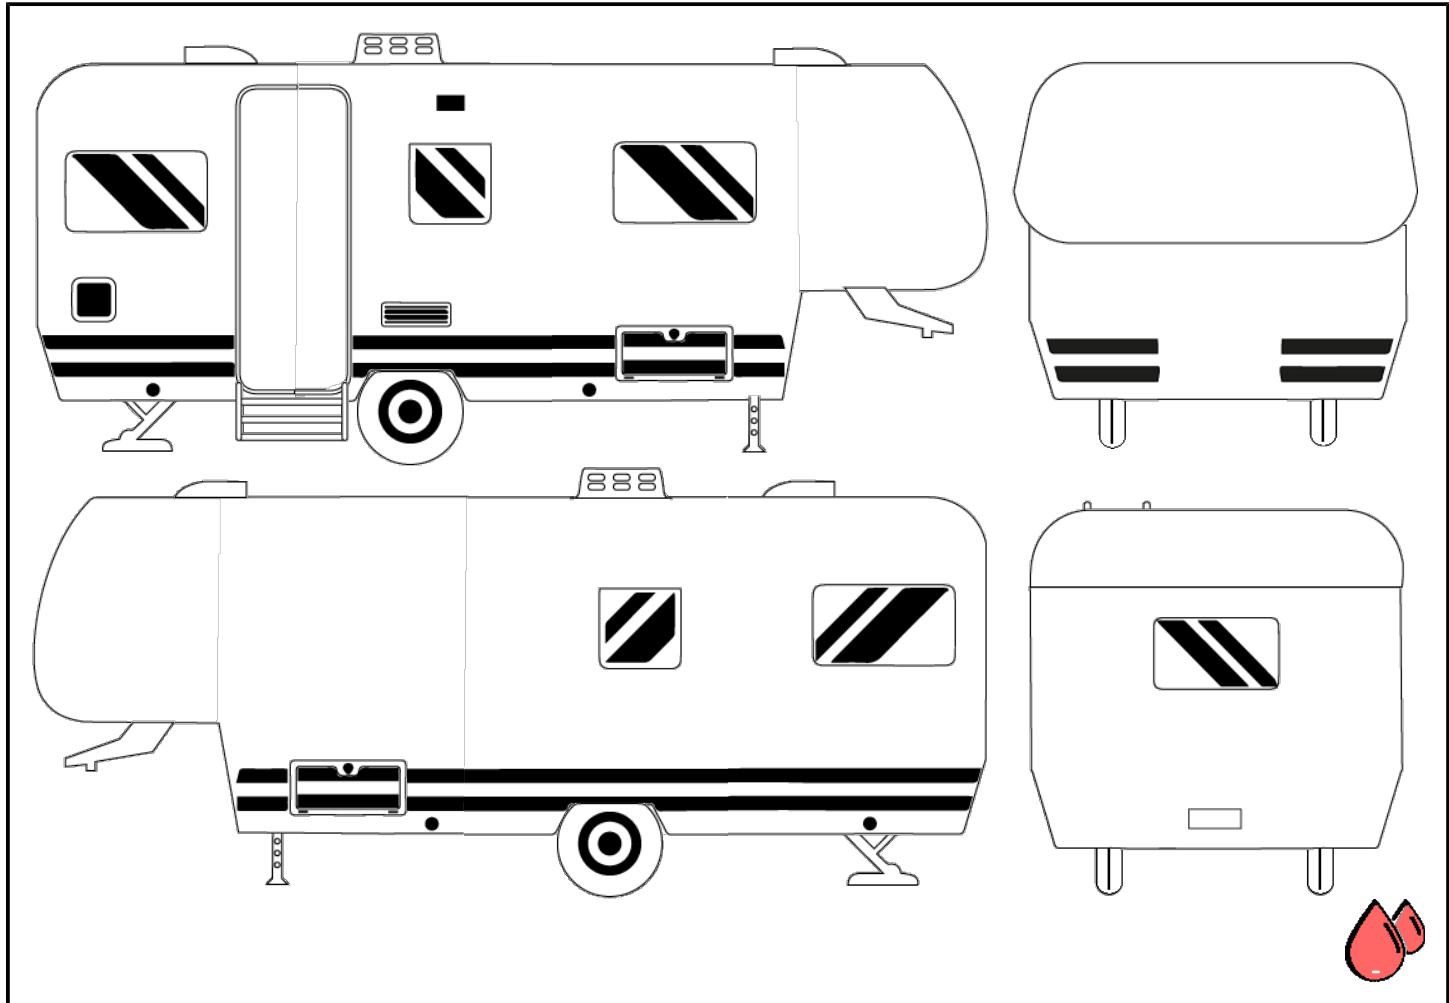
Section	Niveau de dommage	Types de dommage	Détails	Photo
Taux d'humidité	Majeur	Mesure d'humidité des murs	fenêtre extensions cuisine
