Emplacement	BOISBRIAND
Type d'actif	Automobile
Marque / Modèle / Année	CHEVROLET BOLT EV PREMIER 2017
NIV	1G1FX6S09H4183885
Odomètre	138953 km
Nombre de clés	2

Rapport de dommages

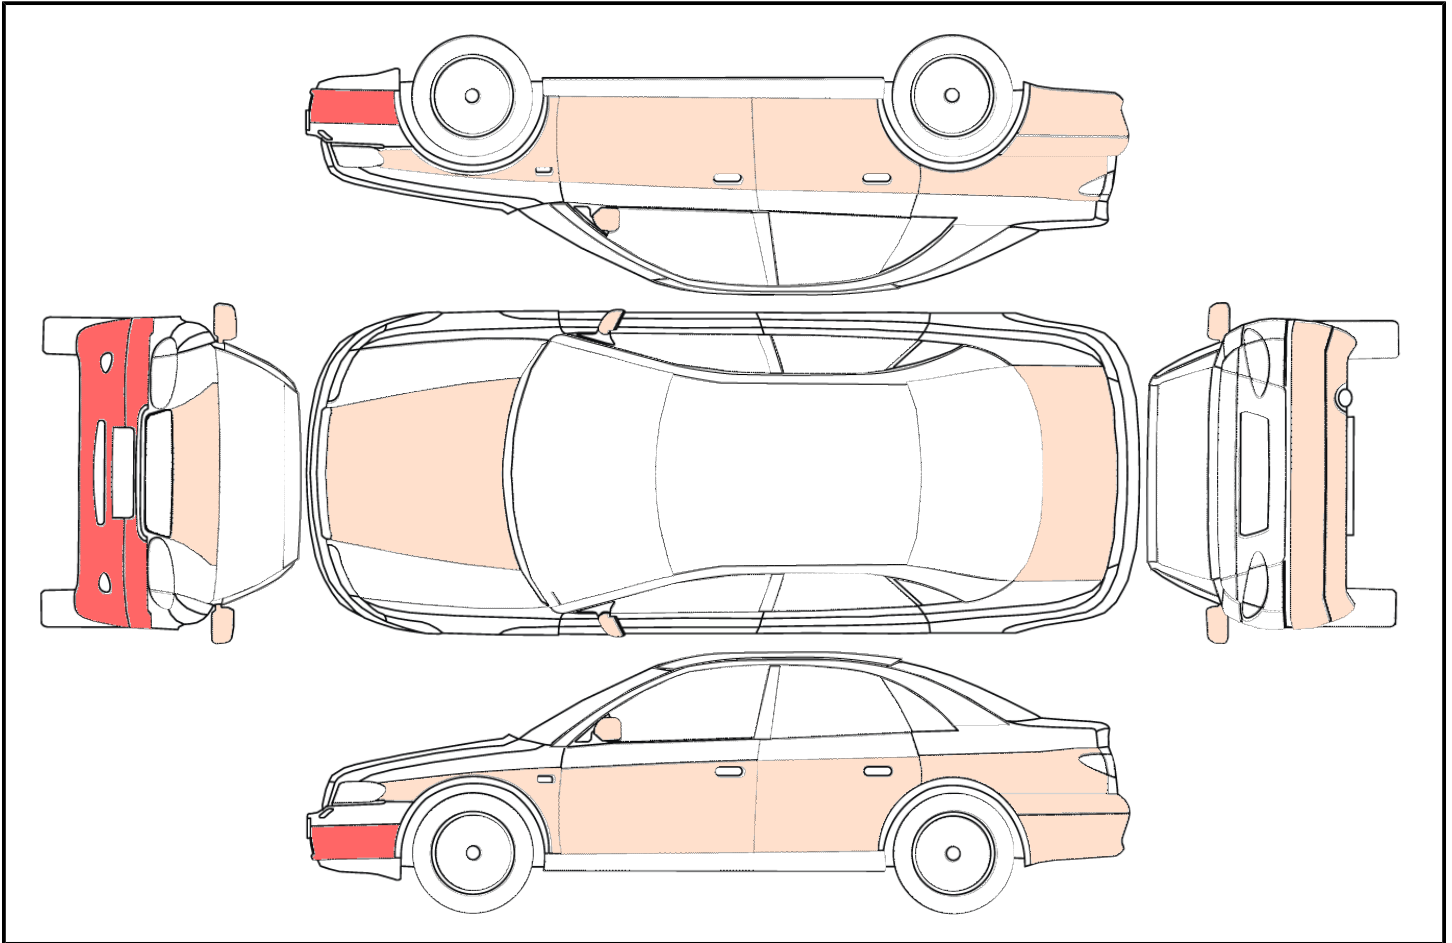
Section	Niveau de dommage	Types de dommage	Détails	Photo
Capot (centre)	Mineur	Retouche de peinture, Égratignure(s)		 
Pare-chocs avant	Majeur	Bris, Besoin d'un remplacement, Égratignure(s)		 
Aile avant gauche	Mineur	Égratignure(s)
