**Folio** 1112942  
**Emplacement** LÉVIS  
**Type d'actif** Automobile  
**Marque / Modèle / Année** HONDA CR-V HYBRID EX-L 2024  
**NIV** 2HKRS6H71RH213500  
**Odomètre** 19958 km  
**Nombre de clés** 1

## Rapport de dommages

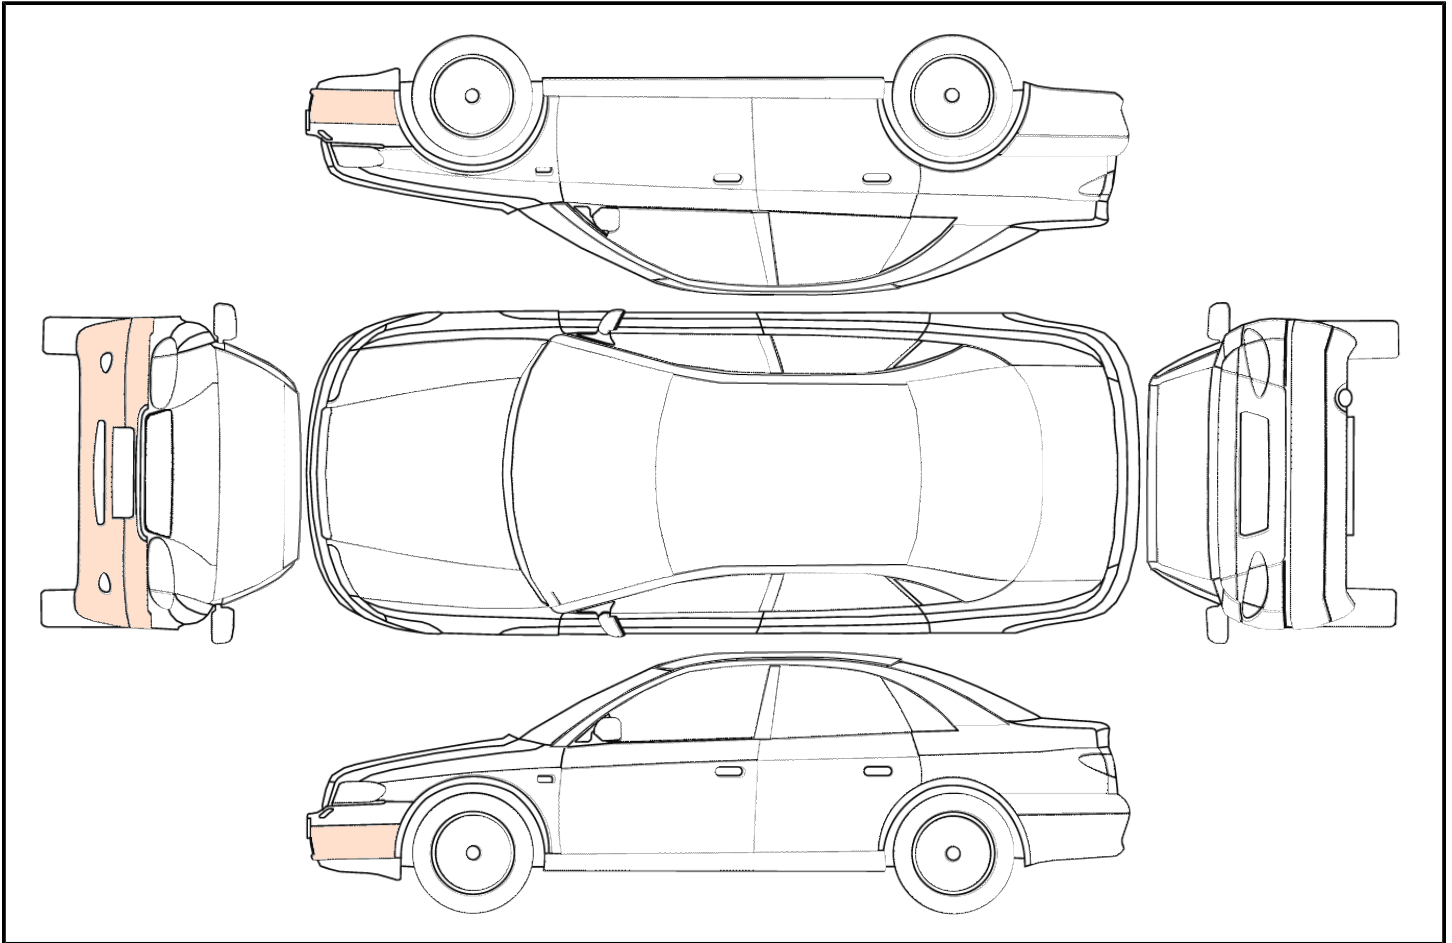
| Section | Niveau de dommage | Types de dommage | Détails | Photo |
|---|---|---|---|---|
| Pare-chocs avant | Mineur | Éclat de peinture | | |
