**Emplacement** LÉVIS  
**Type d'actif** Automobile  
**Marque / Modèle / Année** BMW X3 XDRIVE30I 2019  
**NIV** 5UXTR9C57KLP82019  
**Odomètre** 105895 km  
**Nombre de clés** 1

**Rapport de dommages**

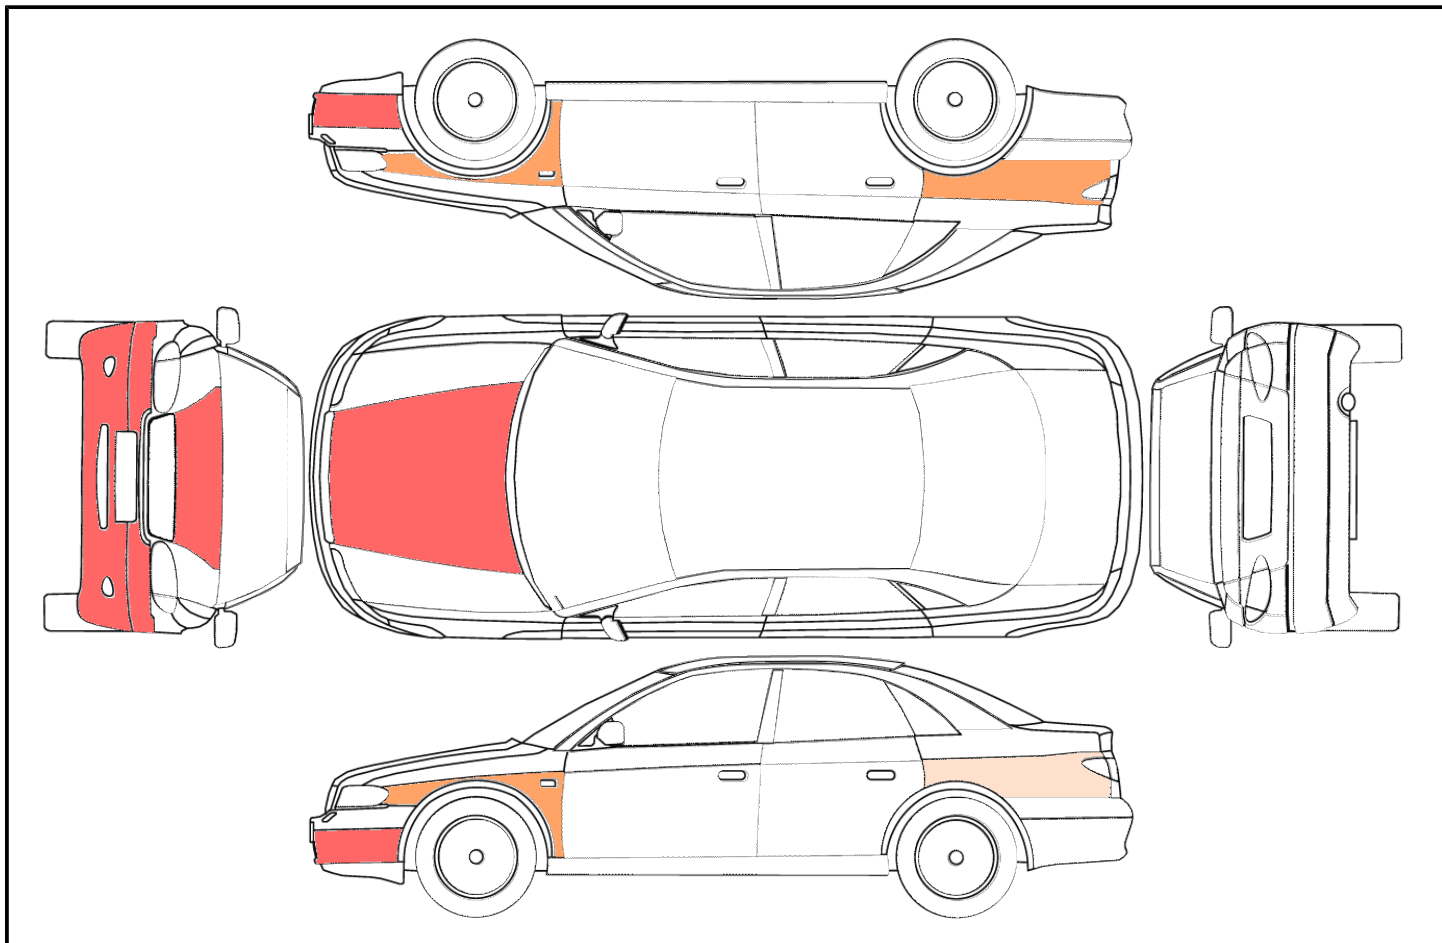
**Déclaration** Aucun enregistrement ne sera fourni, vendu pour les pièces  
Plusieurs témoins allumés dans le tableau de bord  
**Condition** Manque morceaux en avant pièces dans le coffre, Plusieurs témoins  
allumés dans le tableau de bord, plusieurs égratignures, capot bossé,  
pneus très usés.  
**Moteur lors du démarrage** Fonctionnel, mais a une défaillance  
**Restrictions pour être apte à rouler** Véhicule accidenté  
**Moteur** -  
**Carburant** -  
**Portes** 5 portes  
**Transmission** Automatique  
**Entraînement** Traction intégrale (AWD)  
**Électrique** Miroirs, Portes, Vitres, Sièges  
**Chauffant** Sièges  
**Technologie** Bluetooth, Caméra de recul, Capteur de recul, Régulateur de vitesse  
(cruise control)  
**Toît** Ouvrant, Panoramique  
**Intérieur** Cuir  
**Extérieur** Vitres teintées  
**Pneus** Hiver, Mags  
**Climatisation** Air climatisé
