Emplacement	BOISBRIAND
Type d'actif	Remorque utilitaire
Marque / Modèle / Année	GATOR ELITE 7X14 TA 10K 2022
NIV	2RGEBE1426NS002194
Odomètre	
Nombre de clés	0

Rapport de dommages

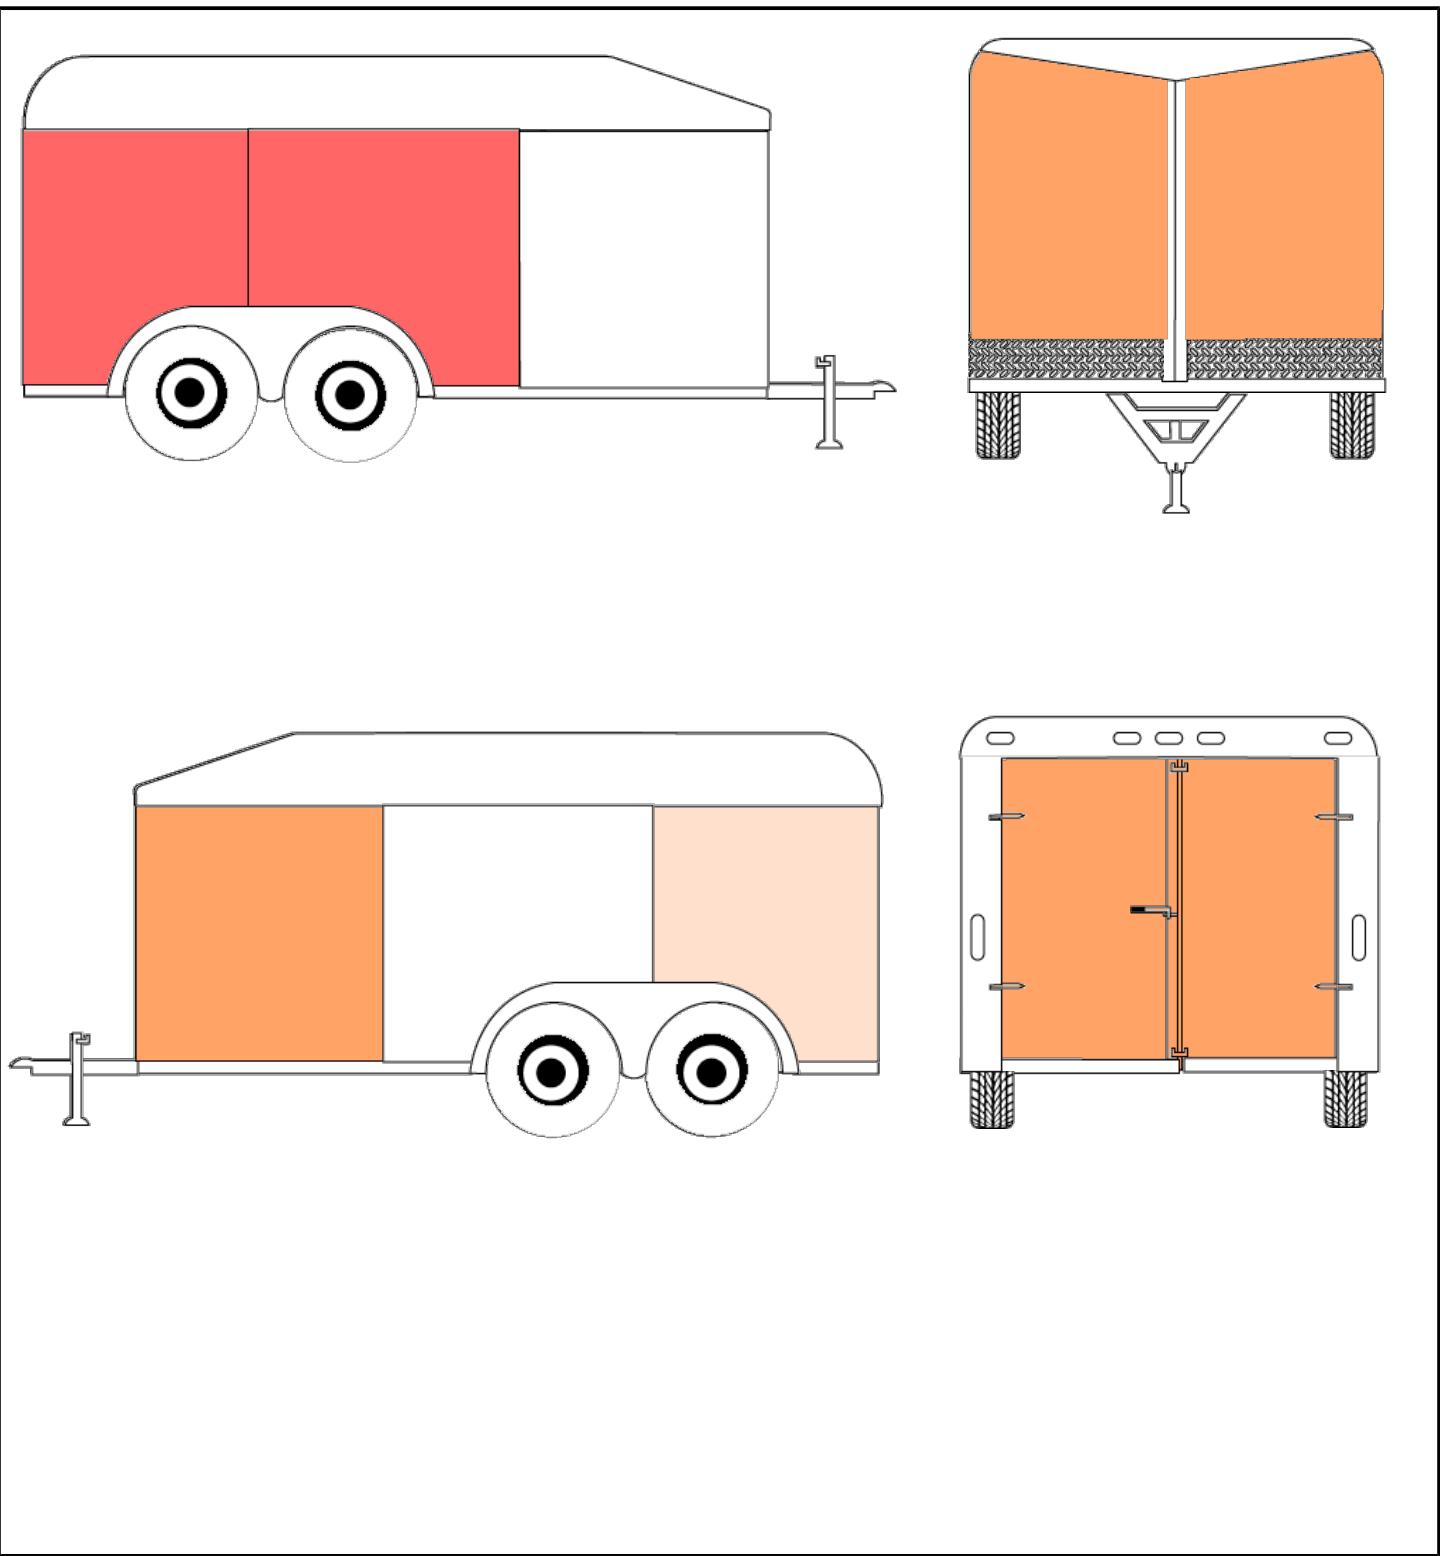
Déclaration	Aucune vérification du système électrique et de freinage
Condition	Quelques égratignures et bosses. fil de frein d'urgence manquant. Patte a remplacer
Restrictions pour être apte à rouler	-
Remorque: type	Fermée
État du dompeur	Fonctionnel
Type d'attache	Boule
Grosseur de l'attache	2 5/16"
Rampes de chargement	Non
Présence de l'avis de conformité (SAAQ)	Non
Date d'expiration de l'avis de conformité (SAAQ)	-
Largeur hors-tout (pouces)	104
Longueur hors-tout (pouces)	222
Hauteur intérieure (pouces)	80
Largeur intérieure (pouces)	80
Longueur intérieure (pouces)	168
Poids à vide de la remorque (lbs)	-
Nombre d'essieux (quantité)	2
Capacité de charge par essieu (lbs)	5200
Capacité de charge totale (lbs)	10400
Grandeur des pneus (exemple : 215/50R16)	St225/75R15
Nombre d'écrous (quantité)	6
