<b>Emplacement</b>	BOISBRIAND
<b>Type d'actif</b>	Pickup ou VUS gros format
<b>Marque / Modèle / Année</b>	FORD TRANSIT 250 2018
<b>NIV</b>	1FTYR2CM5JKA82378
<b>Odomètre</b>	46945 km
<b>Nombre de clés</b>	1

**Rapport de dommages**

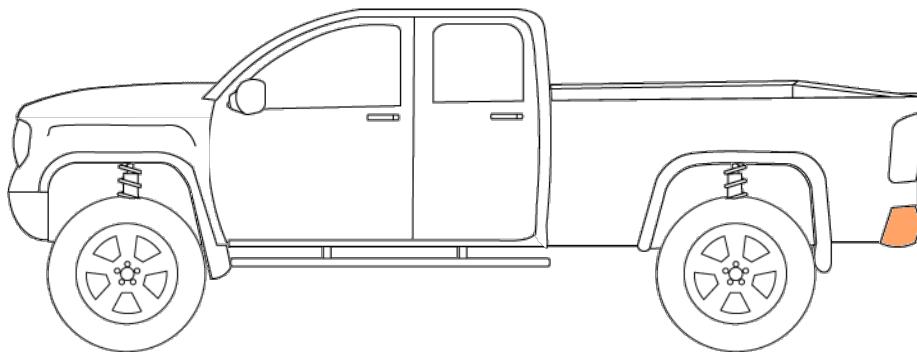
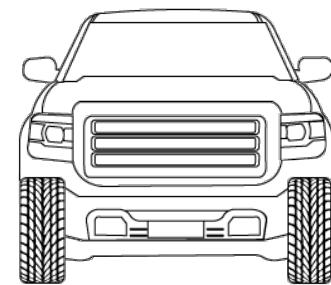
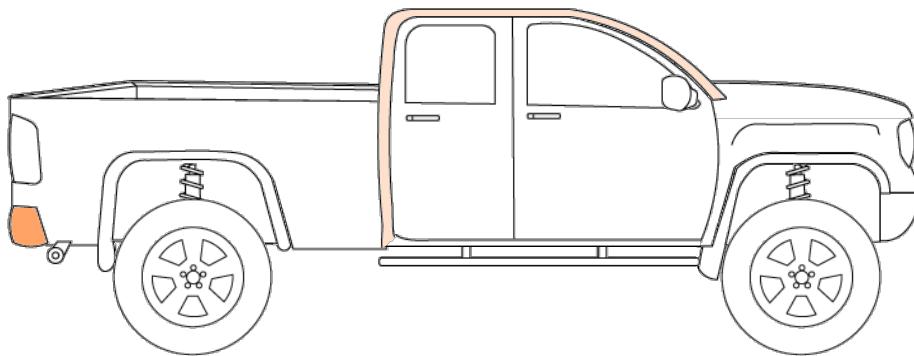
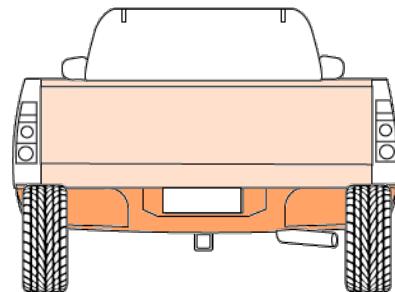
<b>Condition</b>	Problème de transmission(programmation sous toute réserve) / Plusieurs témoins allumés dans le tableau de bord/ bonne condition générale sinon.
<b>Moteur lors du démarrage</b>	Fonctionnel
<b>Restrictions pour être apte à rouler</b>	-
<b>Moteur</b>	6 cylindres
<b>Carburant</b>	Essence
<b>Portes</b>	5 portes
<b>Transmission</b>	Automatique
<b>Entraînement</b>	Propulsion (RWD)
<b>Électrique</b>	Miroirs, Portes, Vitres
<b>Chauffant</b>	-
<b>Technologie</b>	Caméra de recul
<b>Toit</b>	-
<b>Intérieur</b>	Tissu
<b>Extérieur</b>	-
<b>Pneus</b>	Hiver, Acier (rims)
<b>Climatisation</b>	Air climatisé
