Emplacement	BOISBRIAND
Type d'actif	Automobile
Marque / Modèle / Année	HONDA CIVIC LX 2015
NIV	2HGFB2E47FH017864
Odomètre	203604 km
Nombre de clés	2

Rapport de dommages

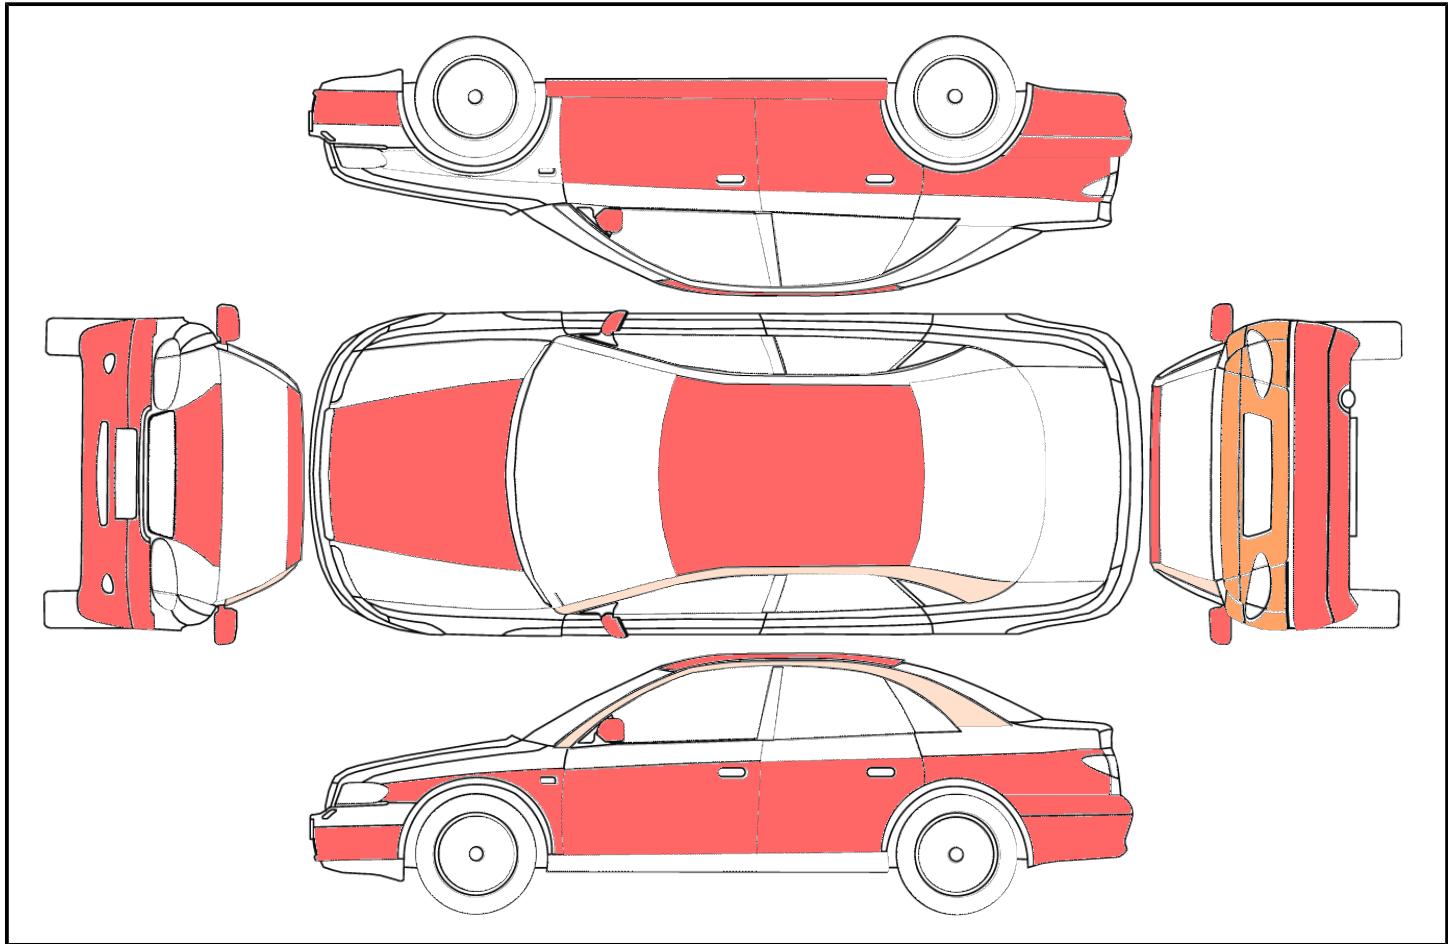
Déclaration	Mention inconnue, Documentation du syndic vous sera remis pour le transfert de propriété
Condition	Quelques égratignures et bosse sur la carrosserie/ égratignure et bosse majeur côté gauche, Hood éclat peinture majeurs, Bumper avant égratignures et briser majeur, aile avant gauche bosser et égratigné majeurs, rétroviseur gauche egratigner majeur, haut fenêtre gauche bosser mineur, porte conducteur egratignures majeurs, porte arrière gauche frotter majeurs, aile arrière gauche frotter majeurs, bumper arrière egratigner majeurs, porte arrière droite egratigner et rouiller majeurs, porte passager egratignures majeurs, aile avant droite egratigner majeurs, jupe droite bosser et rouiller majeurs, toutes les sièges tachés et brûlures cigarettes banc passager, le bras pour changer de rapport bout manquant, boostage chaque démarrage,
Moteur lors du démarrage	Fonctionnel, Nécessite un survoltage
