<b>Emplacement</b>	LÉVIS
<b>Type d'actif</b>	Remorque utilitaire
<b>Marque / Modèle / Année</b>	ALCOM LLC STEALTH C7X12 2023
<b>NIV</b>	5WFBE1225PW133805
<b>Odomètre</b>	
<b>Nombre de clés</b>

**Rapport de dommages**

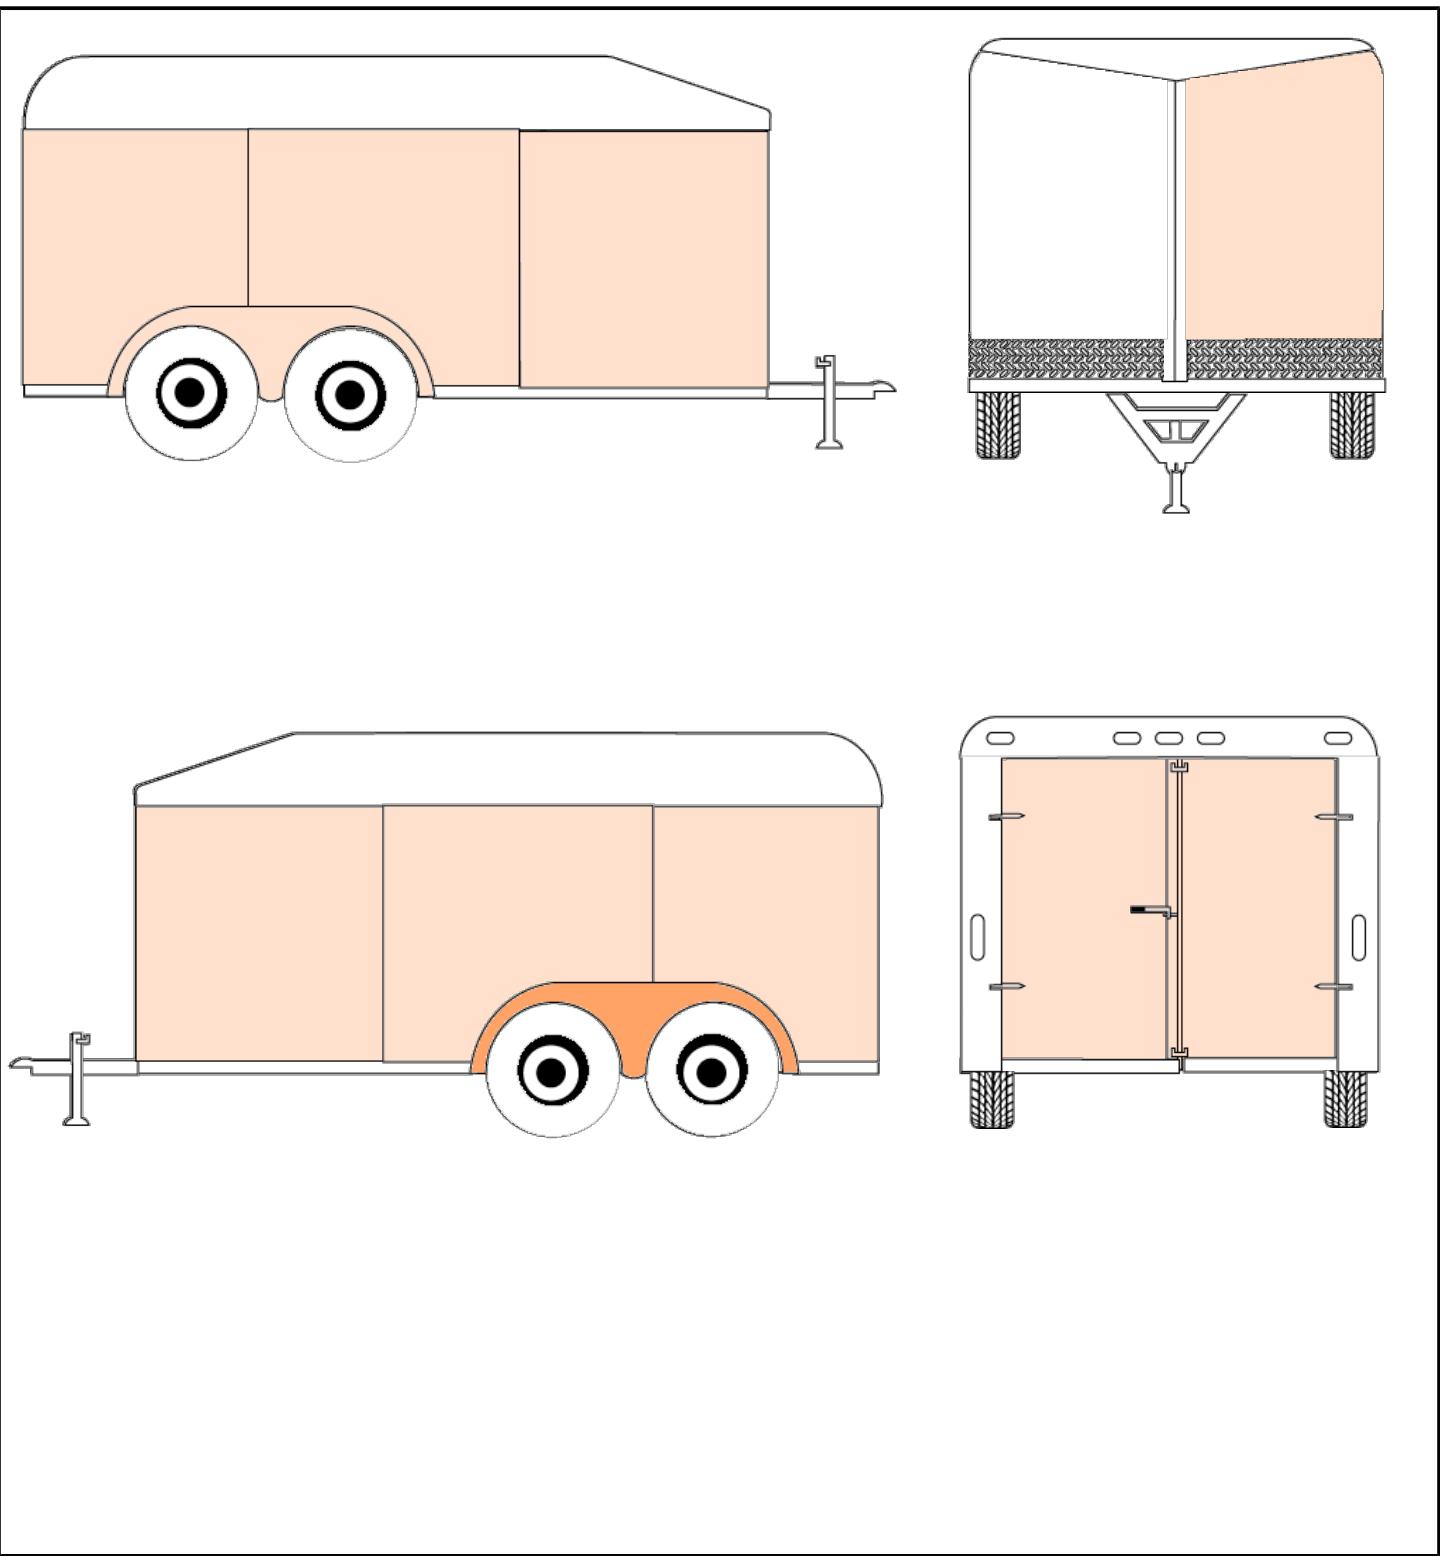
<b>Déclaration</b>	collant avec le numéro de série est manquant. Aucune vérification du système électrique et de freinage
<b>Condition</b>	collant avec le numéro de série est manquant. Quelques bosses et égratignures. Ailes bossées. plancher intérieur tâché.
<b>Restrictions pour être apte à rouler</b>	-
<b>Remorque: type</b>	Fermée
<b>État du dompeur</b>	-
<b>Type d'attache</b>	Boule
<b>Grosseur de l'attache</b>	2 5/16"
<b>Rampes de chargement</b>	Oui
<b>Présence de l'avis de conformité (SAAQ)</b>	Non
<b>Date d'expiration de l'avis de conformité (SAAQ)</b>	-
<b>Largeur hors-tout (pouces)</b>	103
<b>Longueur hors-tout (pouces)</b>	192
<b>Hauteur intérieure (pouces)</b>	84
<b>Largeur intérieure (pouces)</b>	81
<b>Longueur intérieure (pouces)</b>	164 vneck inclus
<b>Poids à vide de la remorque (lbs)</b>	-
<b>Nombre d'essieux (quantité)</b>	2
<b>Capacité de charge par essieu (lbs)</b>	-
<b>Capacité de charge totale (lbs)</b>	-
