Emplacement BOISBRIAND
Type d'actif Automobile
Marque / Modèle / Année HYUNDAI ACCENT GL 2016
NIV KMHCT5AE8GU291311
Odomètre 77046 km
Nombre de clés 2

Rapport de dommages

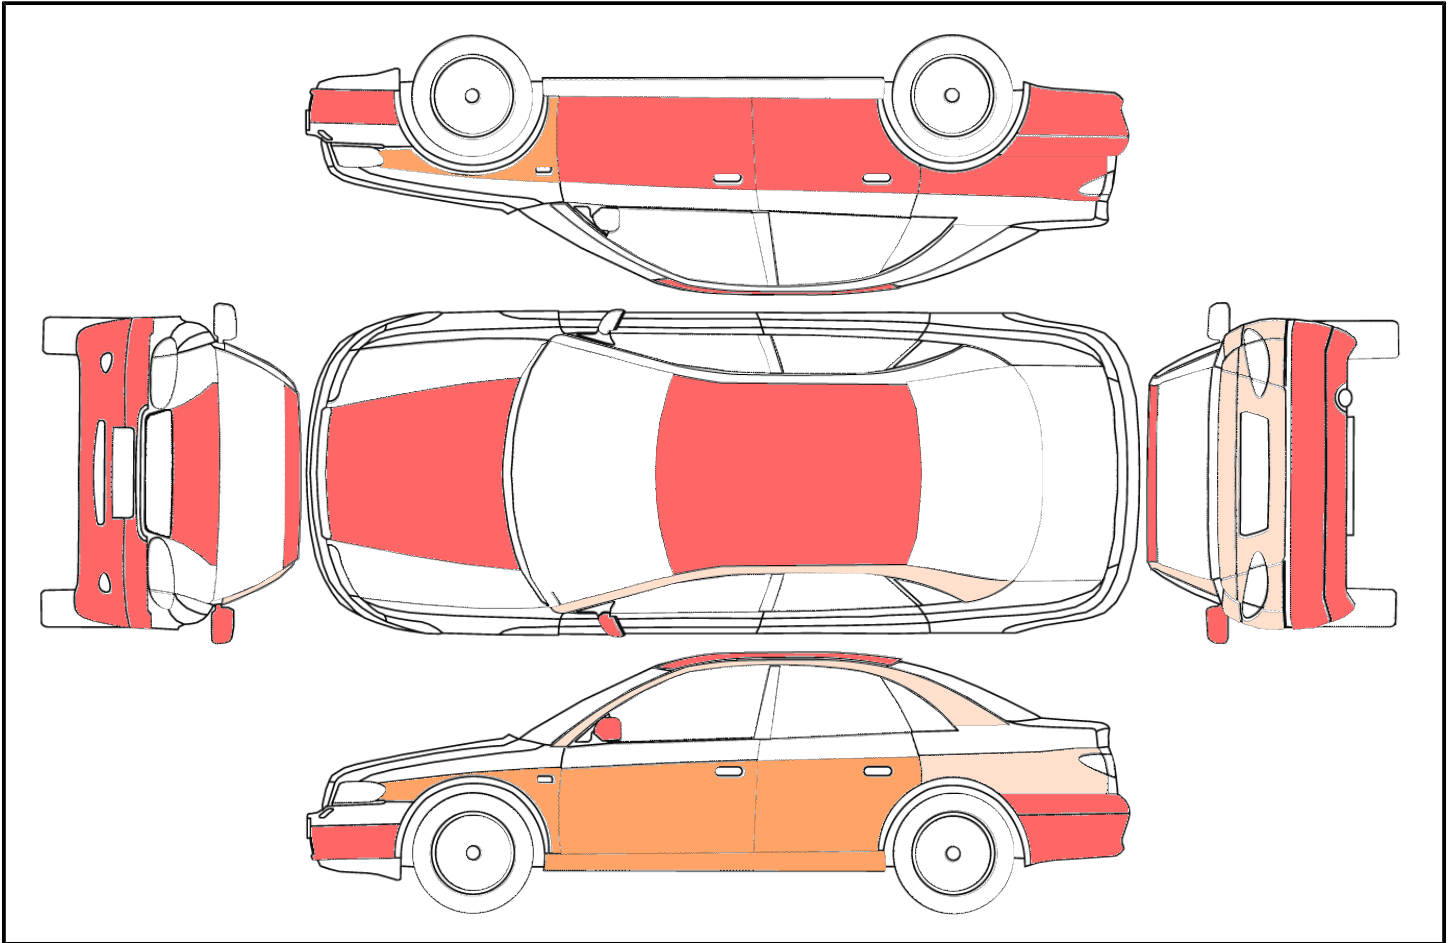
Déclaration Boostage chaque démarrage
Condition Aile arrière côté conducteur endommager, carrosserie égratigné et Eclat peinture, boostage chaque démarrage, pare-chocs avant briser et slaque
Moteur lors du démarrage Fonctionnel, Nécessite un survoltage
Restrictions pour être apte à rouler -
Moteur 4 cylindres
Carburant Essence
Portes 5 portes
Transmission Automatique
Entraînement Traction (FWD)
Électrique Miroirs, Portes, Vitres
Chauffant Sièges
Technologie Bluetooth, Régulateur de vitesse (cruise control)
Toît -
Intérieur Tissu
Extérieur Aileron
Pneus Hiver, Acier (rims)
Climatisation Air climatisé
