<b>Emplacement</b>	LÉVIS
<b>Type d'actif</b>	Tracteur de van
<b>Marque / Modèle / Année</b>	VOLVO TRUCK VNL 780 2017
<b>NIV</b>	4V4NC9EH1HN984617
<b>Odomètre</b>	1548112 km
<b>Nombre de clés</b>	2

**Rapport de dommages**

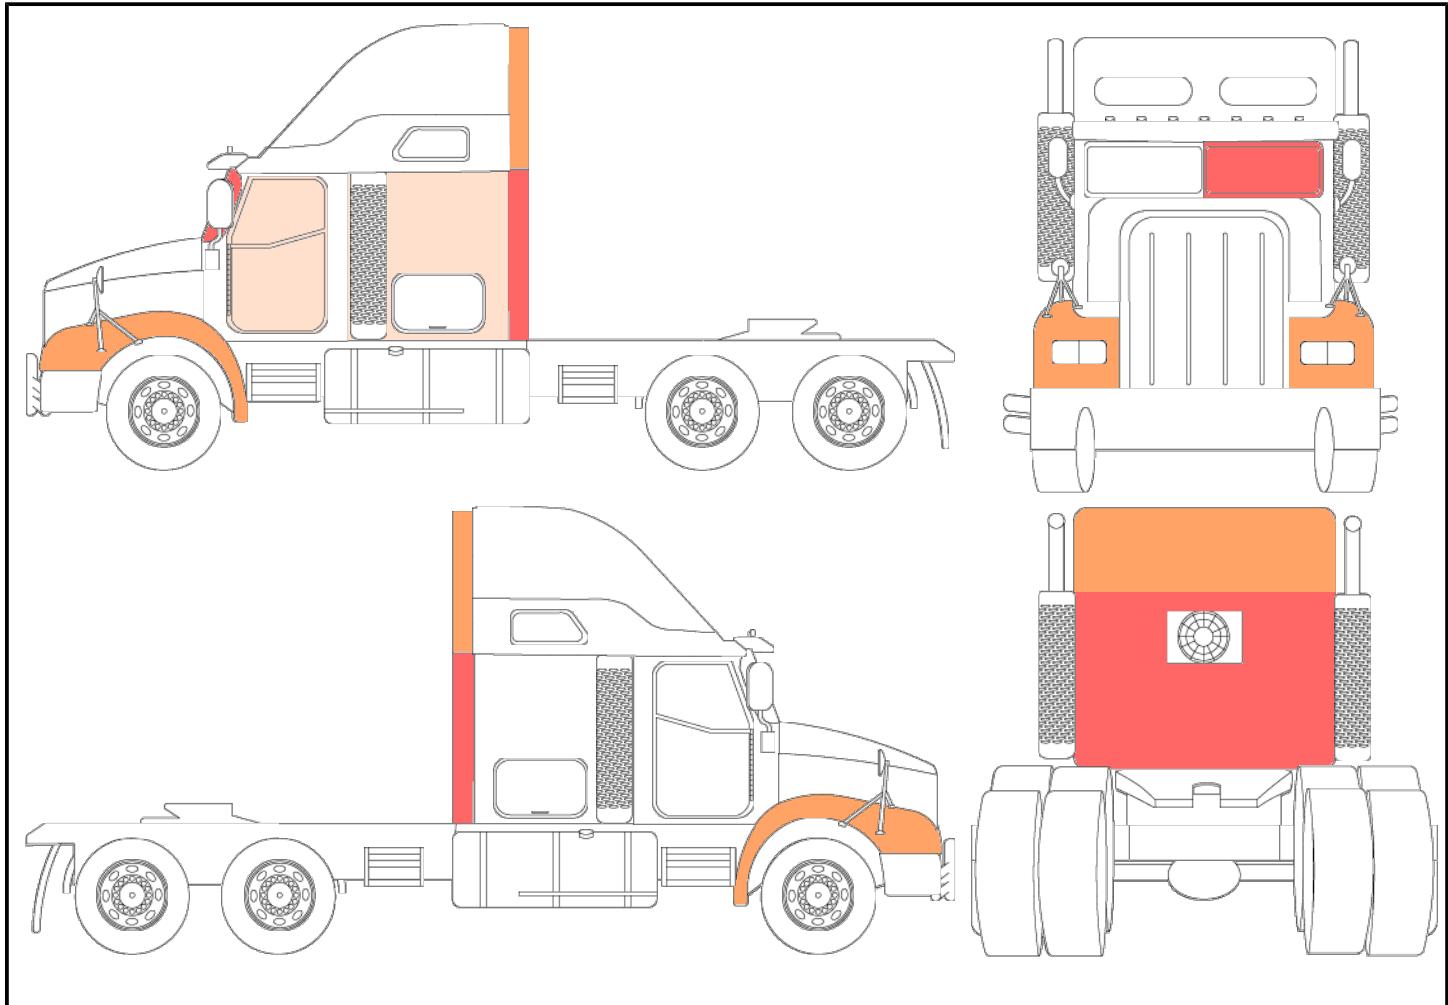
<b>Déclaration</b>	Témoin de lumière allumé pour le moteur
<b>Condition</b>	pare brise craqué, quelques égratignures et éclats de peinture, quelques taches de rouille, Témoin de lumière allumé pour le moteur
<b>Moteur lors du démarrage</b>	Fonctionnel
<b>Restrictions pour être apte à rouler</b>	-
<b>Moteur</b>	D13J455
<b>Transmission</b>	Automatique
<b>Nombre de rapports</b>	-
<b>Options</b>	Couchette
<b>Présence de l'avis de conformité (SAAQ)</b>	Oui
<b>Date d'expiration de l'avis de conformité (SAAQ)</b>	08 2025
