**Folio** V36005  
**Emplacement** LÉVIS  
**Type d'actif** Remorque utilitaire  
**Marque / Modèle / Année** SEED CARGO SC7X14TA2 2022  
**NIV** 7PKBE1426N1001734  
**Odomètre**  
**Nombre de clés**

**Rapport de dommages**

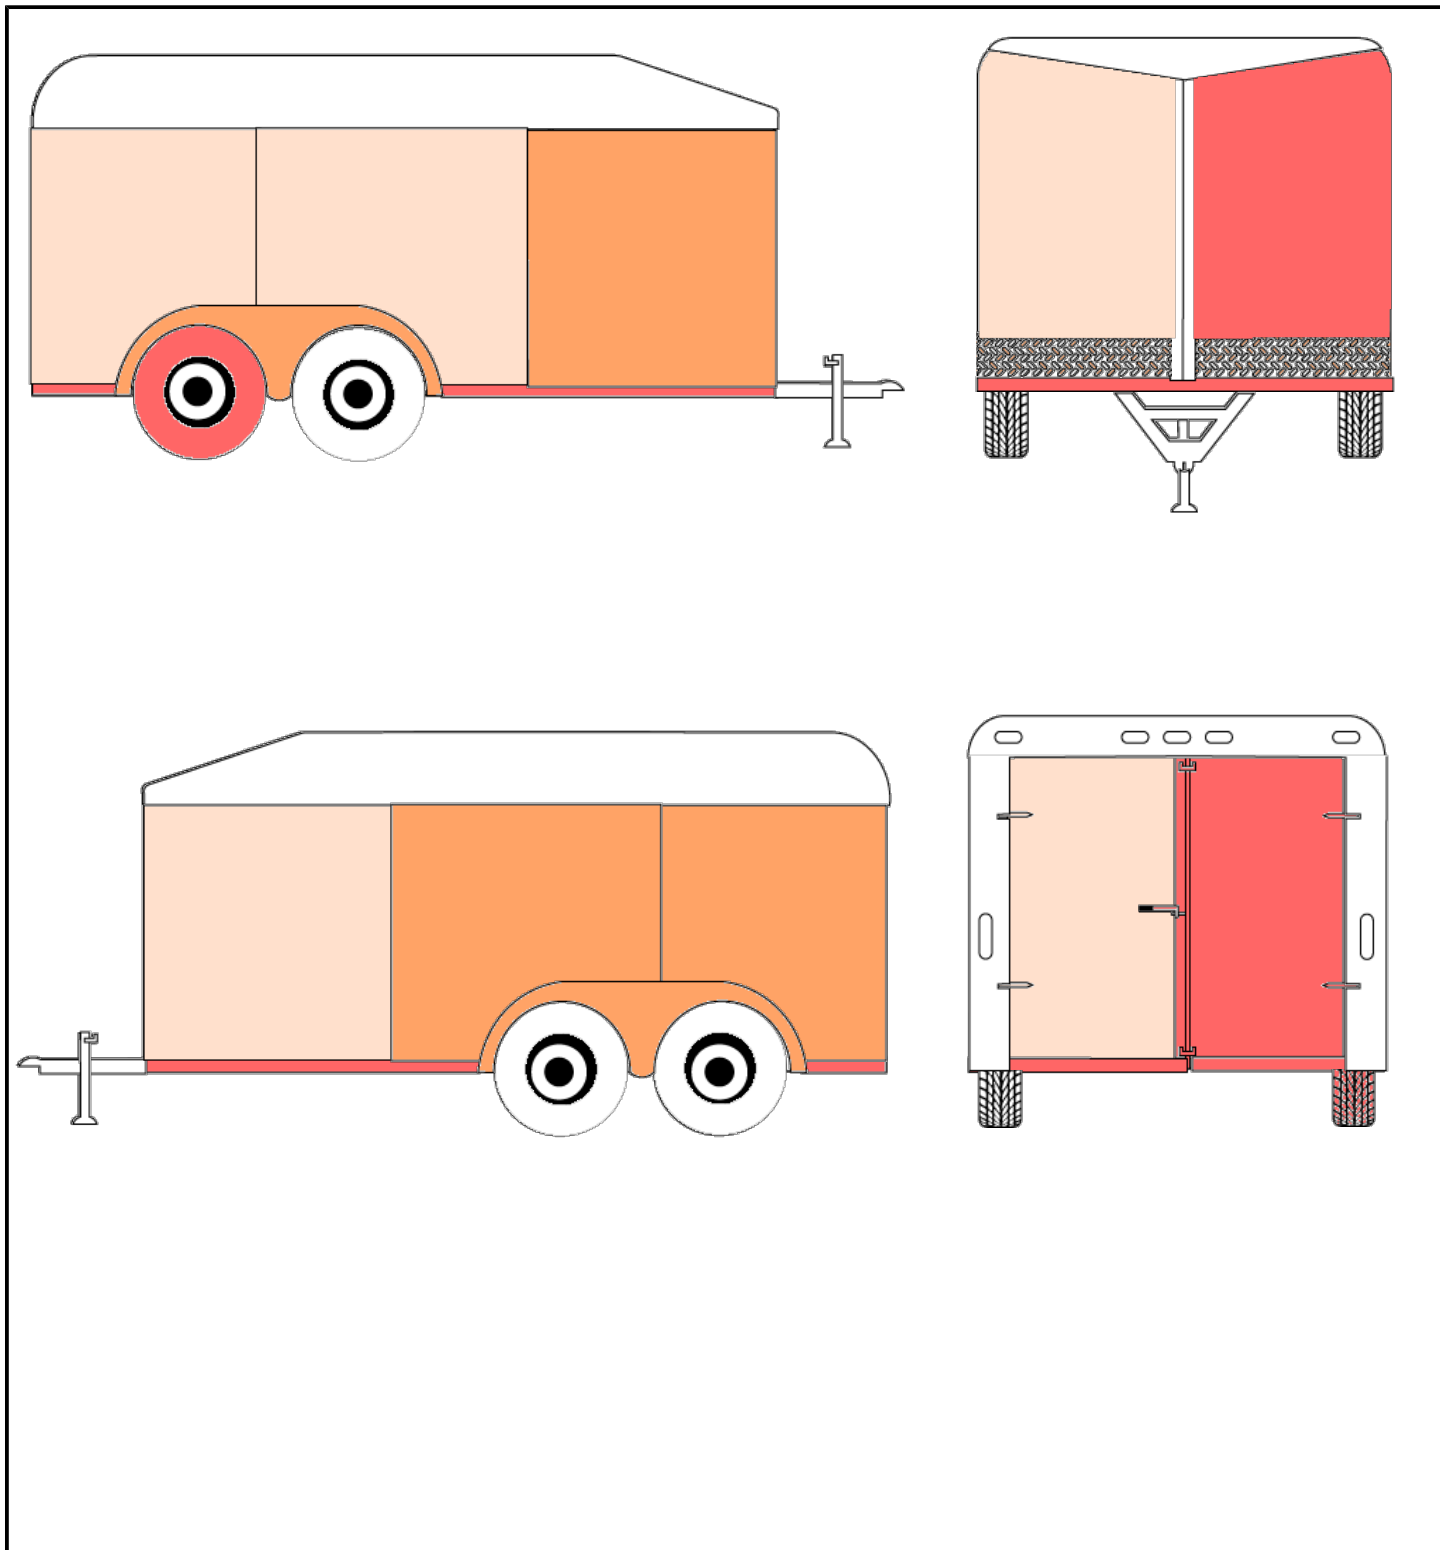
| Section | Niveau de dommage | Types de dommage | Détails | Photo |
|---|---|---|---|---|
| Protège-roches | Modéré | Bris, Bosse(s) | | |
