Emplacement	LÉVIS
Type d'actif	Roulotte
Marque / Modèle / Année	KEYSTONE RESIDENCE DESTINATION RE40 LOFT 2018
NIV	4YDT40L28JW160332
Odomètre	
Nombre de clés	2

Rapport de dommages

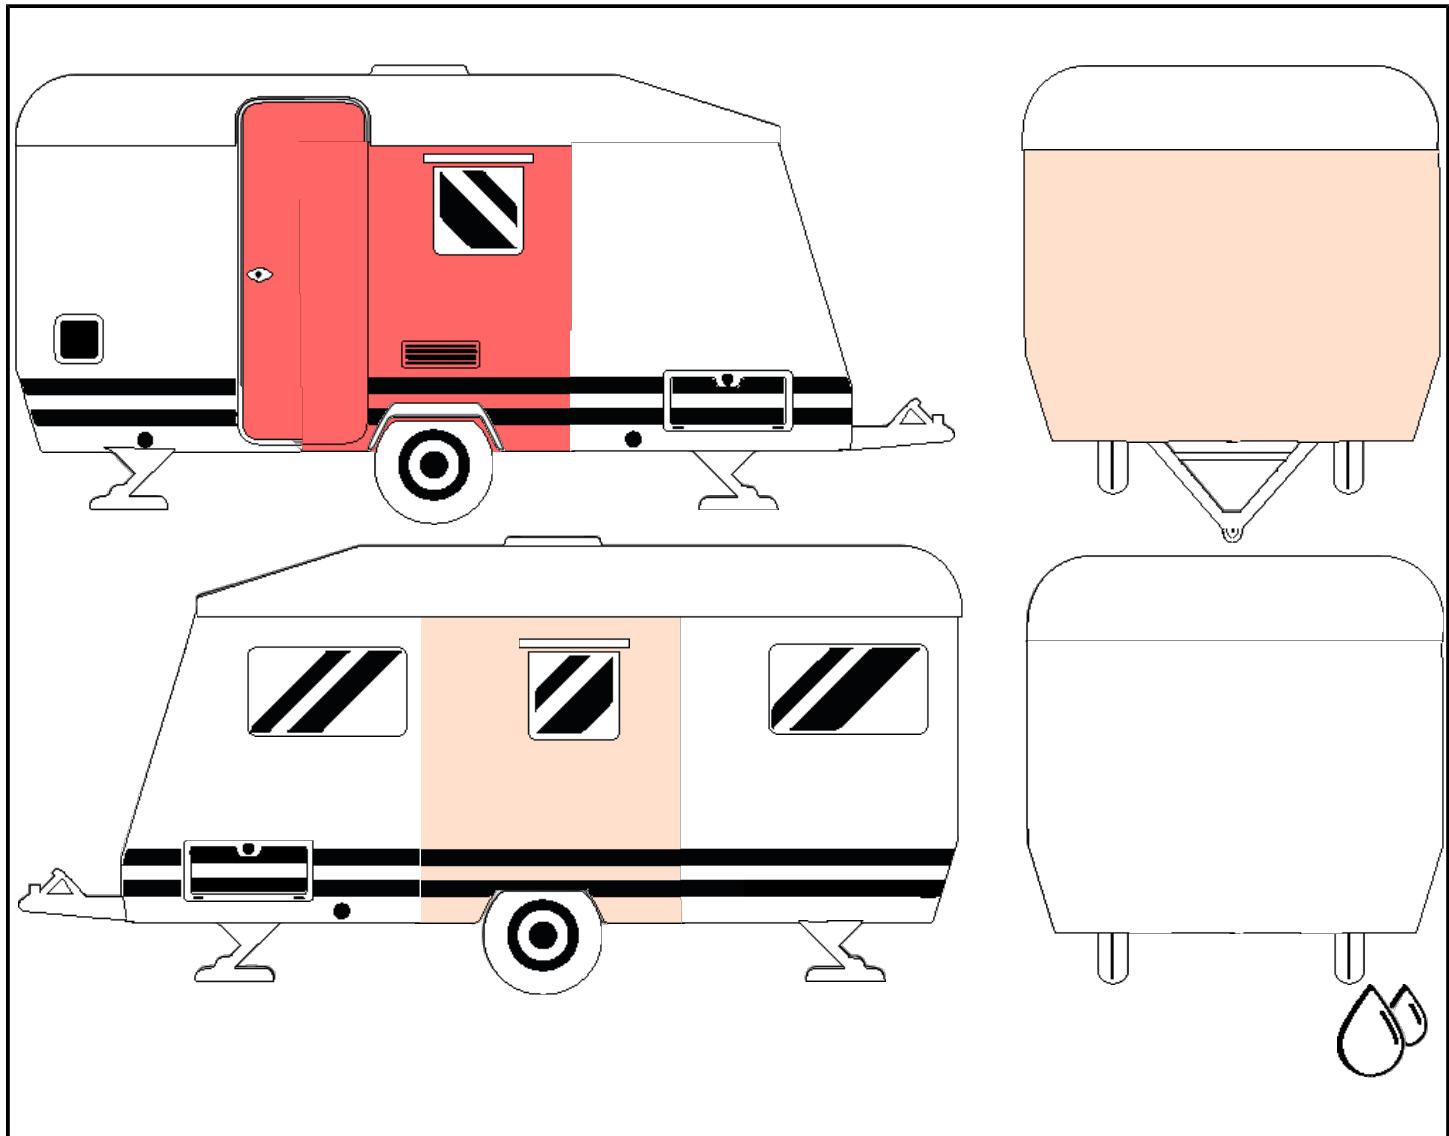
Section	Niveau de dommage	Types de dommage	Détails	Photo
Mur central - côté droit	Majeur	Défectuosité, Infiltration d'eau
